SITUACIÓN DEFICIENCIAS DETERMINADAS:

| NOMBRE DEL ESTABLECIMIENTO: | EOUV FRANCISCO MORAZAN | DIRECCIÓN DEL ESTABLECIMIENTO: | Barrio San Marcos |
| CÓDIGO DEL ESTABLECIMIENTO: | 09-11-0344-43 | FECHA: | 3/07/2025 |

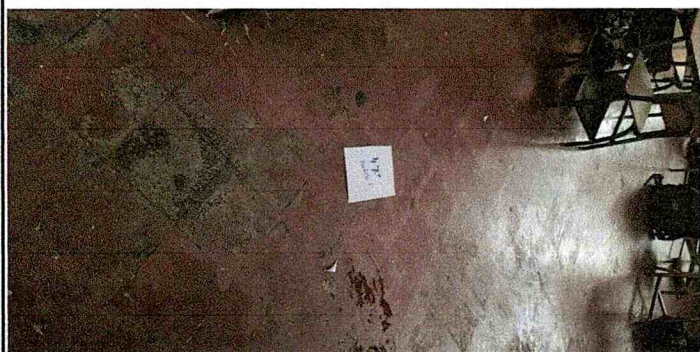
Aula Cuarto sección "A" Mantenimiento sustitucion de piso a piso ceramico. 42 mts. 2

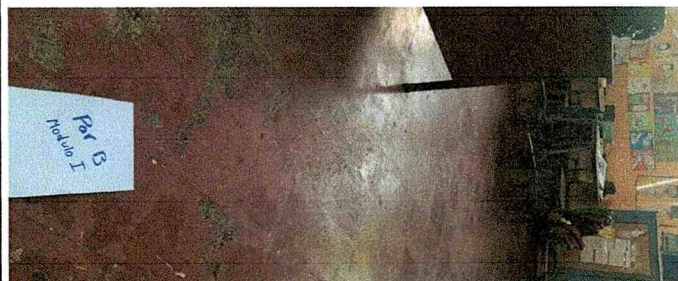
Aula Parvulos sección "B" Mantenimiento sustitucion de piso a piso ceramico. 42 mts.2

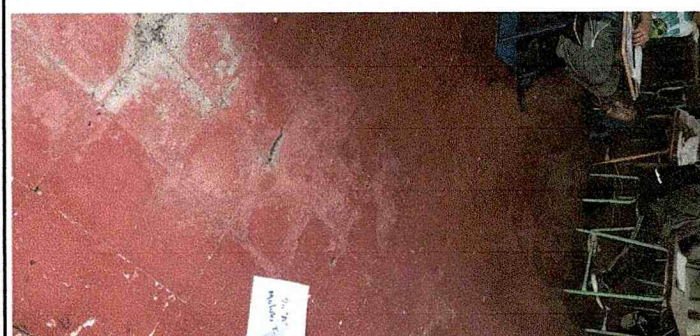
Aula Segundo "A" Mantenimiento sustitucion de piso a piso ceramico. 42 mts. 2

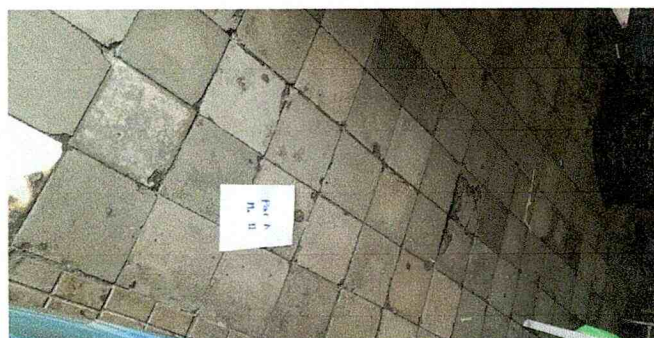
Parvulos "A" Mantenimiento sustitucion de piso a piso ceramico, 40mets.2 y nivelación porque el piso anterior no esta nivelada.

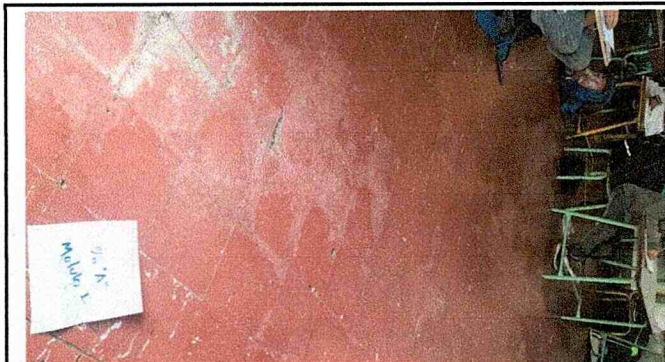
Aula Segundo "A" Mantenimiento sustitucion de piso a piso ceramico. 42mts.2

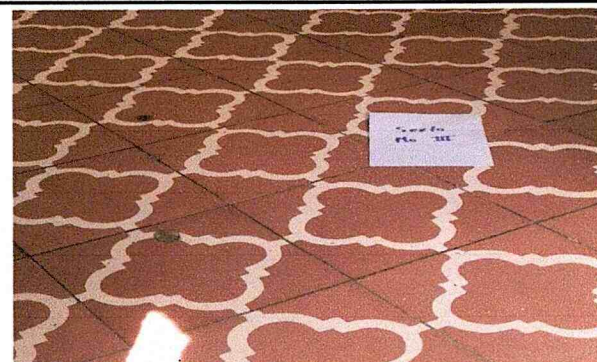
Aula Sexto "B" Mantenimiento sustitucion de piso a piso ceramico. 52 mts.2
