SITUACIÓN DEFICIENCIAS DETERMINADAS:

| NOMBRE DEL ESTABLECIMIENTO: | EOUV FRANCISCO MORAZÁN | DIRECCIÓN DEL ESTABLECIMIENTO: | Barrio San Marcos |
| CÓDIGO DEL ESTABLECIMIENTO: | 09-11-0344-43 | FECHA: | 28/07/2025 |

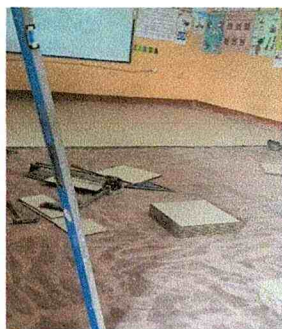
Aula Cuarto sección "A" Mantenimiento sustitucion de piso a piso ceramico. 42 mts. 2

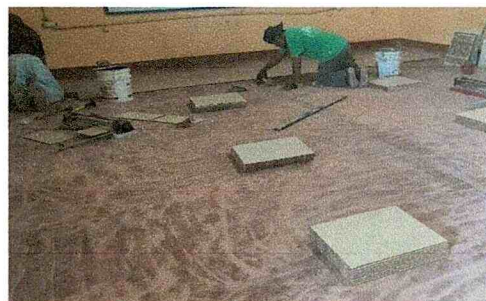
Aula Parvulos sección "B" Mantenimiento sustitucion de piso a piso ceramico. 42 mts.2

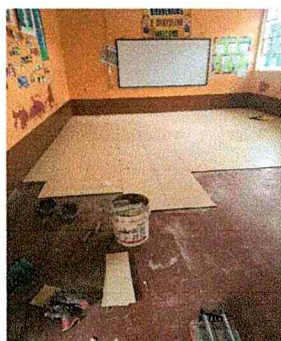
Aula Segundo "A" Mantenimiento sustitucion de piso a piso ceramico. 42 mts. 2

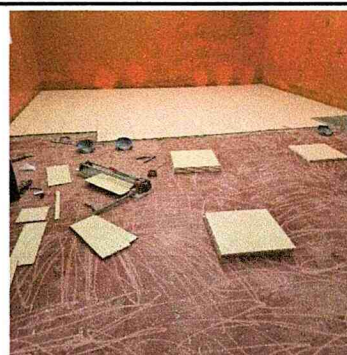
Parvulos "A" Mantenimiento sustitucion de piso a piso ceramico, 40mts. 2 y nivelación porque el piso anterior no esta nivelada.

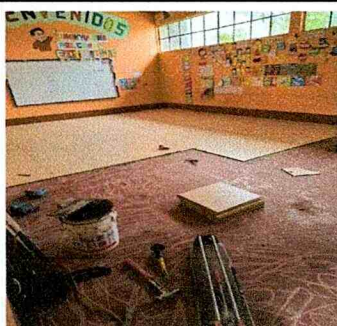
Aula Segundo "A" Mantenimiento sustitucion de piso a piso ceramico. 42mts.2

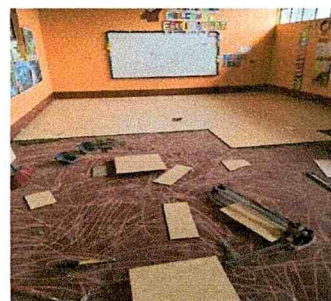
Aula Sexto "B" Mantenimiento sustitucion de piso a piso ceramico. 52 mts.2

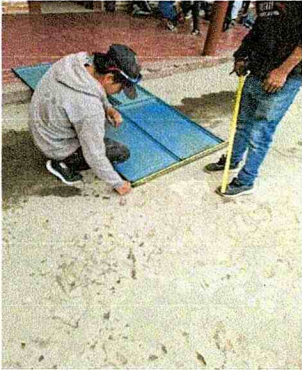
por el grosor del piso ya colocado, es necesario cortar las 6 puerta en su lado inferior para que pueda abrir y cerrar correctamente.

se compuso los marcos de la puerta y se corto abajo, se tuvo que soldar los marcos.
