SITUACIÓN DEFICIENCIAS DETERMINADAS: PREVIO ☐ DURANTE ☐ POSTERIOR ☒

| NOMBRE DEL ESTABLECIMIENTO: | EOUV FRANCISCO MORAZÁN | DIRECCIÓN DEL ESTABLECIMIENTO: | Barrio San Marcos |
| CÓDIGO DEL ESTABLECIMIENTO: | 09-11-0344-43 | FECHA: | 21/08/2025 |

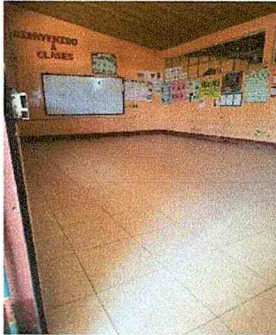
Aula Cuarto sección "A" Mantenimiento sustitucion de piso a piso ceramico. 42 mts. 2

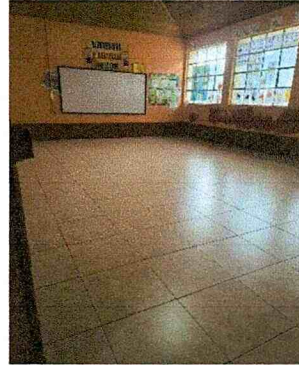
Aula Parvulos sección "B" Mantenimiento sustitucion de piso a piso ceramico. 42 mts.2

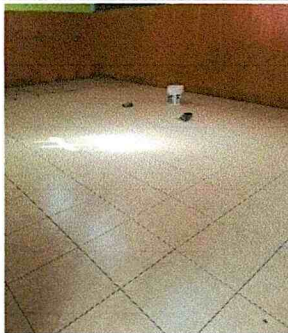
Aula Segundo "A" Mantenimiento sustitucion de piso a piso ceramico. 42 mts. 2

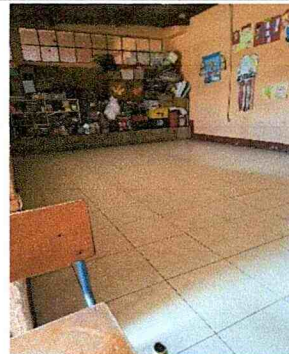
Parvulos "A" Mantenimiento sustitucion de piso a piso ceramico, 40mts.2 y nivelación porque el piso anterior no esta nivelada.

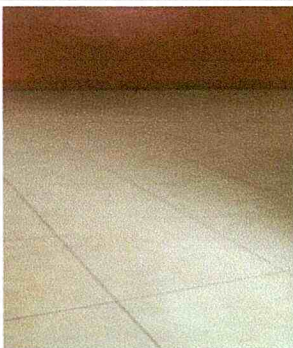
Aula Segundo "A" Mantenimiento sustitucion de piso a piso ceramico. 42mts.2

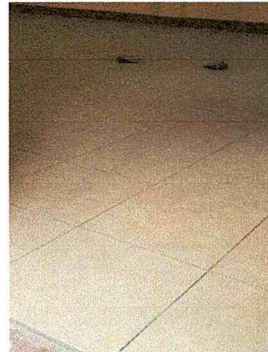
Aula Sexto "B" Mantenimiento sustitucion de piso a piso ceramico. 52 mts.2

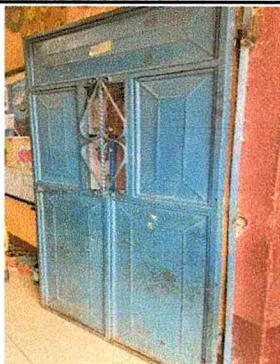
por el grosor del piso ya colocado, es necesario cortar las 6 puerta en su lado inferior para que pueda abrir y cerrar correctamente.

se le corto la parte de abajo y quedo bien la puerta con el piso
