SITUACIÓN DEFICIENCIAS DETERMINADAS:

| NOMBRE DEL ESTABLECIMIENTO: | EORM | DIRECCIÓN DEL ESTABLECIMIENTO: | ALDEA TOJ CHAN |
| CÓDIGO DEL ESTABLECIMIENTO: | 09-11-4134-43 | FECHA: | 02-07-25 |

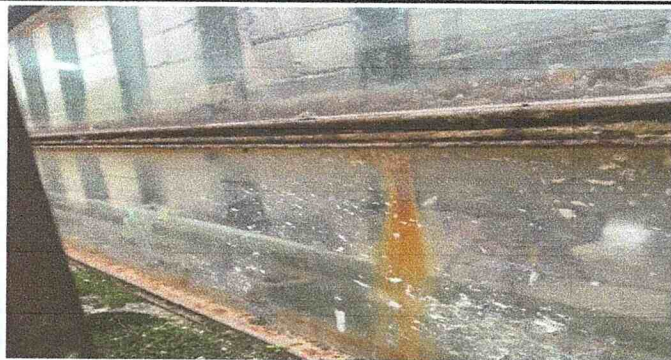
Sustitución de ventana de metal por ventana de PVC color blanco serie 80, OPCM en módulo 1

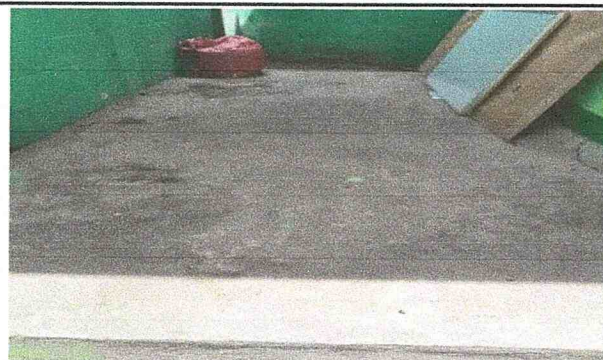
Sustitución de piso de concreto por piso cerámico módulo 2

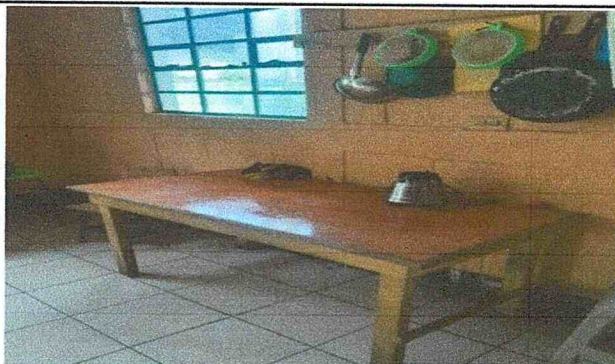
Sustitución de mesa de madera por mesa de concreto en módulo de cocina.

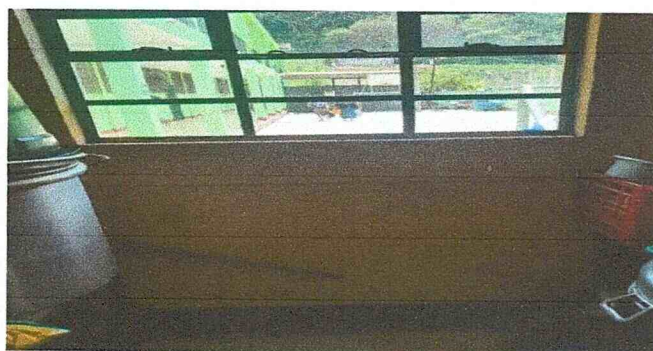
Sustitución de ventana de metal por ventana de metal de tubo de 1", chapa 18, más lámina 13/64"38", cubierta con dos capas de pintura r15

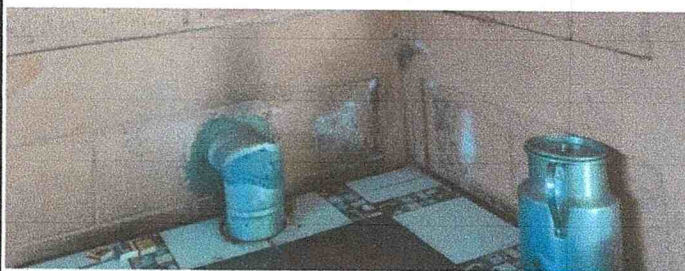
Mantenimiento correctivo en pared por azulejo cerámico cocina

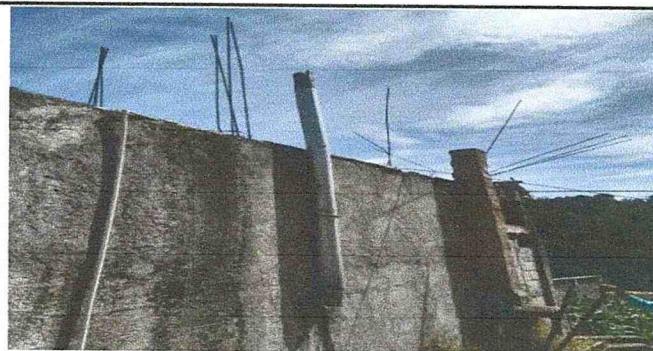
Mantenimiento correctivo de chimenea de metal

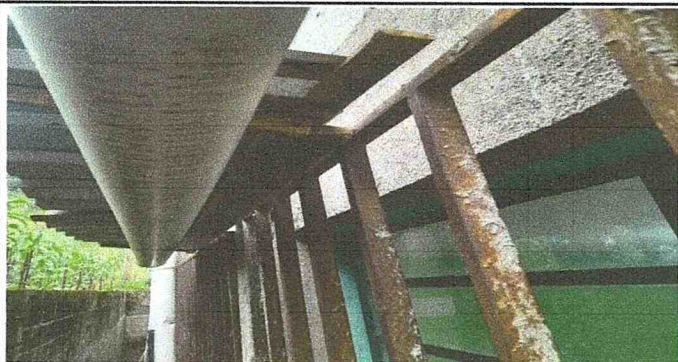
Sustitución de lámina acanalada y estructura de madera por estructura de metal y lámina troquelada en módulo 1

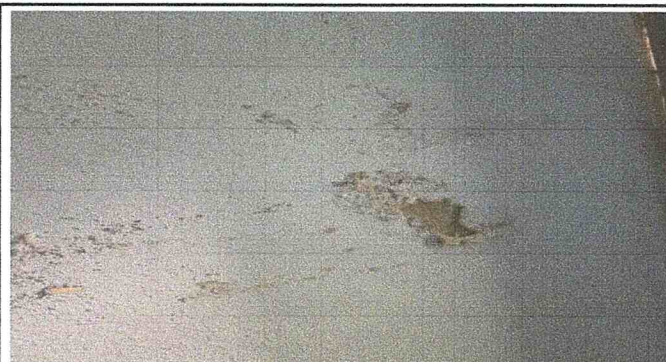
Mantenimiento correctivo en pared por azulejo cerámico en baños

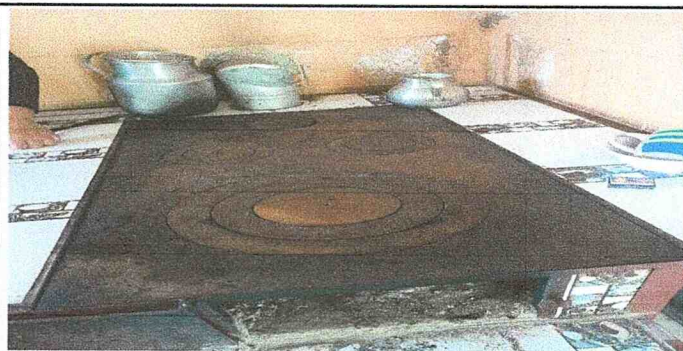
Sustitución de plancha de metal por plancha de metal en estufa rural de leña en módulo de cocina

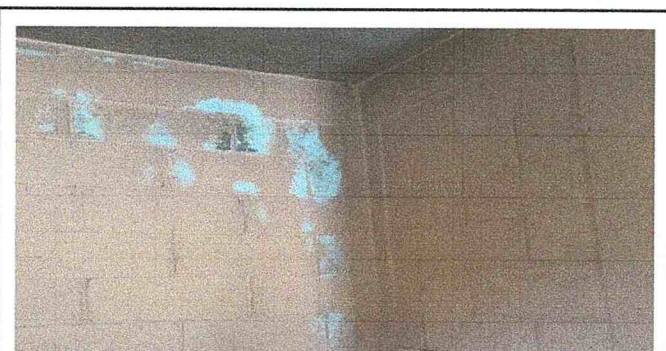
Mantenimiento y aplicación de pintura en pared de block, en modulo de cocina.
