REGISTRO FOTOGRÁFICO  
PROGRAMA DE MANTENIMIENTO DE EDIFICIOS ESCOLARES PÚBLICOS

ESTADÍSTICA DEPENDENCIAS DETERMINADAS

| NOMBRE DEL ESTABLECIMIENTO | INEB | DIRECCIÓN DEL ESTABLECIMIENTO | Aldea Toj Als |
| CÓDIGO DEL ESTABLECIMIENTO | 09-12-0024-45 | FECHA | 30/09/2025 |

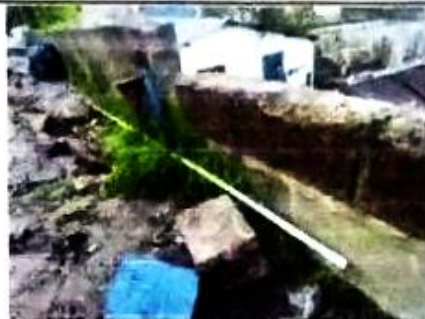
Sustitución de línea de agua potable con tubería de 1/2" (corte de piso, accesorios y llaves)

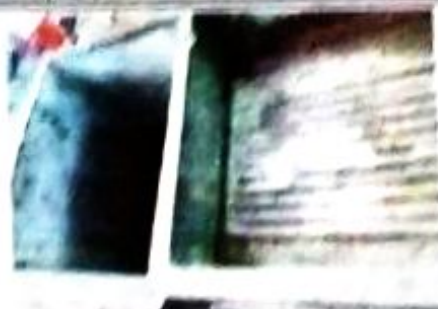
Mantenimiento correctivo de puerta de metal (cuerpo, cerradura, aplicación de pintura)

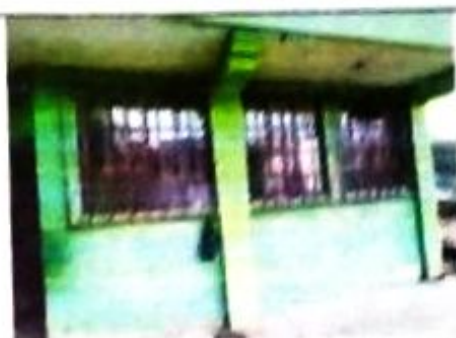
Reparación de grietas de concreto con dos capas de mortero + aplicación de pintura + limpieza interior y exterior

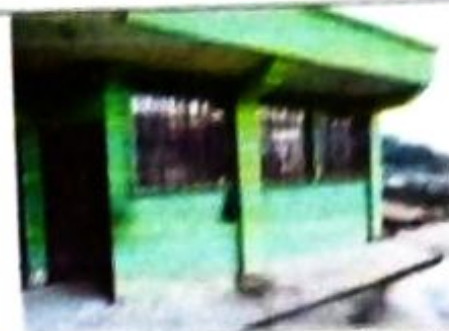
Reparación de humedad en la pared con pintura anticorrosiva y cable eléctrico

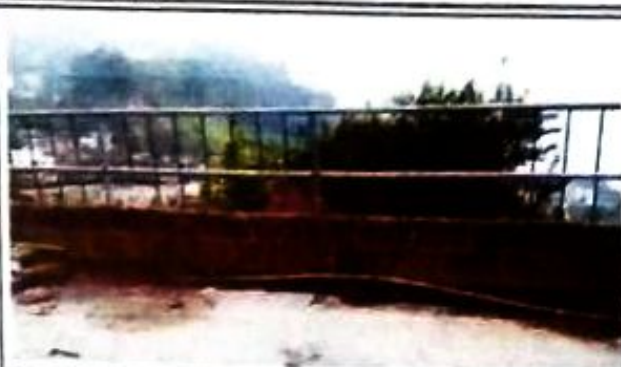
Sustitución de malla electrosoldada (incluye tubo galvanizado)

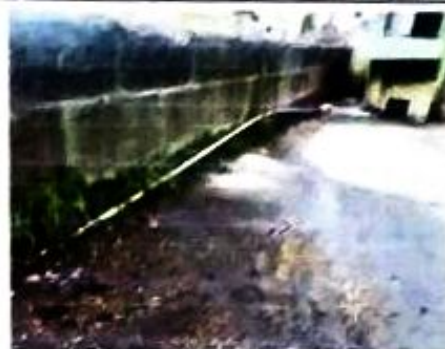
Mantenimiento preventivo de pared con solera de concreto armado de 15x20
