SITUACIÓN DEFICIENCIAS DETERMINADAS:

| NOMBRE DEL ESTABLECIMIENTO: | EODP ANEXA A EORM | DIRECCIÓN DEL ESTABLECIMIENTO: | SECTOR BUENA VISTA II, ALDEA HUITANCITO |
| CÓDIGO DEL ESTABLECIMIENTO: | 09-15-0004-42 | FECHA: | 2/04/2025 |

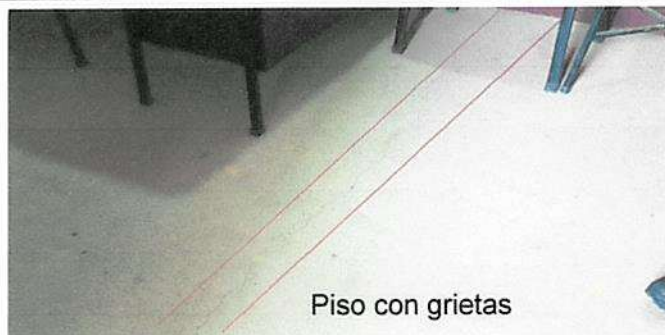
Piso con grietas

Sustitución de piso de concreto a piso cerámico en la dirección modulo 3
