SITUACIÓN DEFICIENCIAS DETERMINADAS:

| NOMBRE DEL ESTABLECIMIENTO: | COPB ANEXO EORM | DIRECCIÓN DEL ESTABLECIMIENTO: | CASERÍO XEMUJ, ALDEA PAXOJ |
| CÓDIGO DEL ESTABLECIMIENTO: | 09-15-3182-41 | FECHA: | 03/04/2025 |

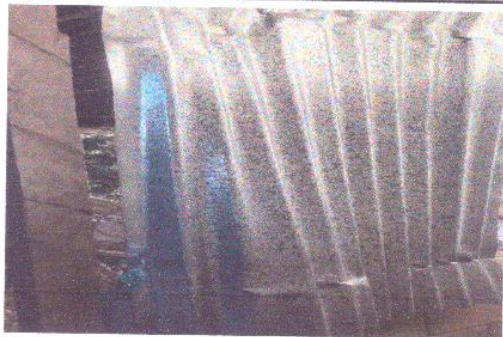
sustitución de lamina acanalada por lamina troquelada

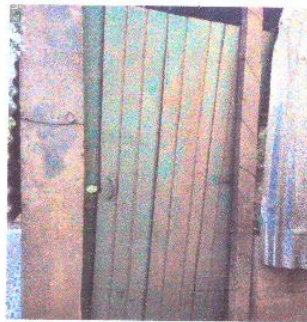
sustitución de puerta de madera a metal

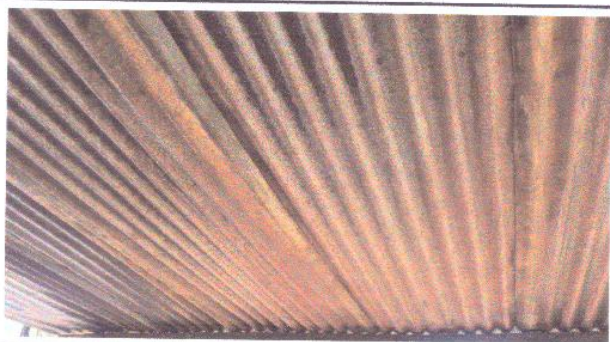
Sustitución de estructura portante de madera a estructura metal galvanizado

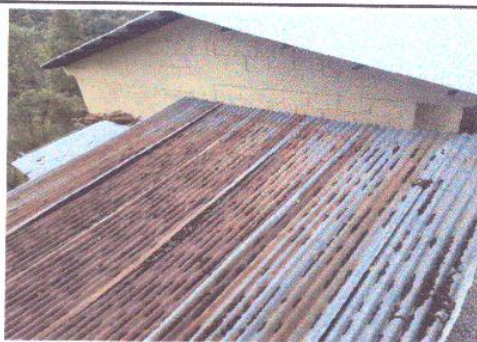
Sustitucion de lamina acanalada por lámina troquelada Ferromax

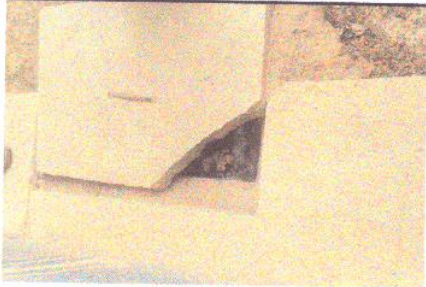
Mantenimiento de drenaje para la cocina

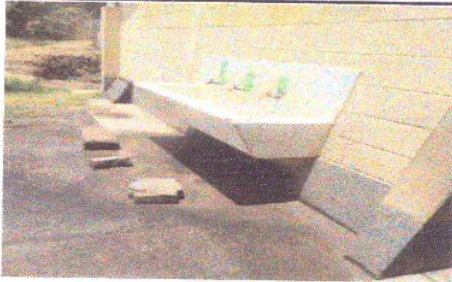
Sustitución de azulejo para lavamanos fijo de concreto y sus tres chorros

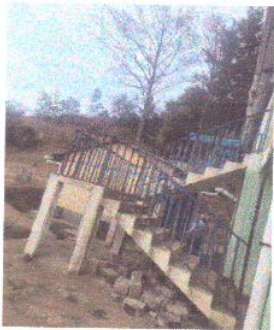
Mantenimiento lineales de baranda de metal con pintura anticorrosiva que va al segundo nivel.

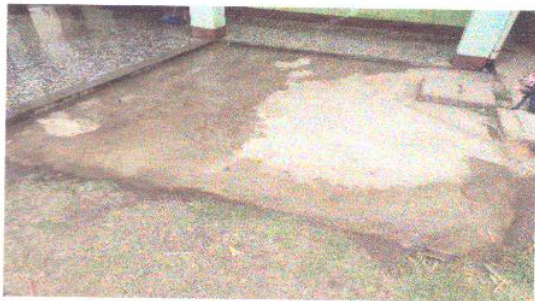
Sustitución de torta de concreto a granito de mármol

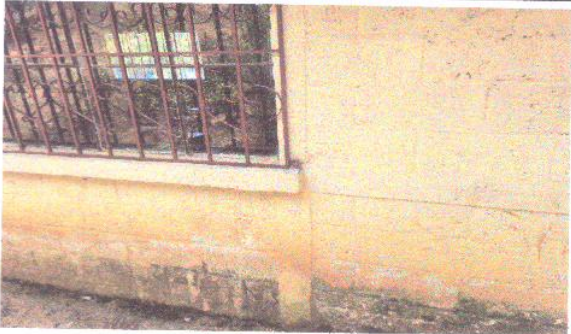
Mejoramiento de pared con pintura sherwin williams adentro y afuera

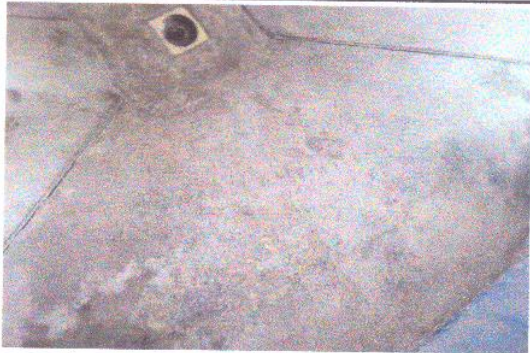
Sustitución de piso torta de cemento por cerámico
