SITUACIÓN DEFICIENCIAS DETERMINADAS:

| NOMBRE DEL ESTABLECIMIENTO: | E.O.D.P. ANEXA A EORM | DIRECCIÓN DEL ESTABLECIMIENTO: | CASERIO EL PORVENIR |
| CÓDIGO DEL ESTABLECIMIENTO: | 09-17-0006-42 | FECHA: | 28/07/2025 |

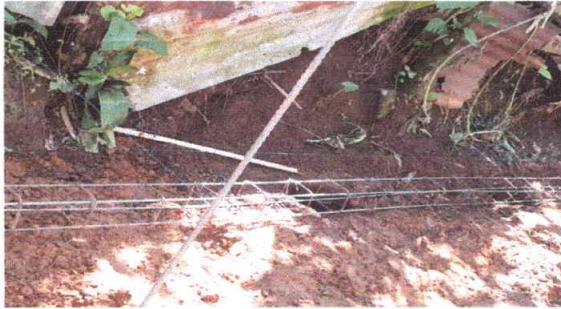
No.1 Mantenimiento correctivo sustitución de circulación de lamina por muro perimetral prefabricado de concreto

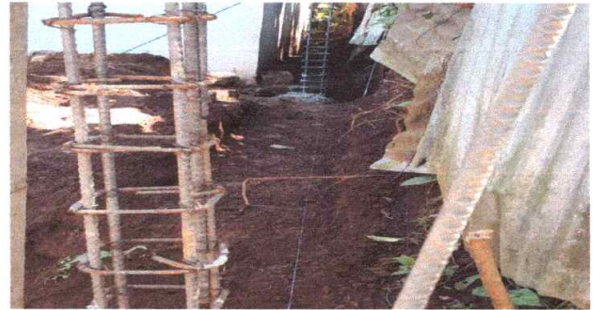
No.2 Mantenimiento correctivo sustitución de circulación de lamina por muro perimetral prefabricado de concreto

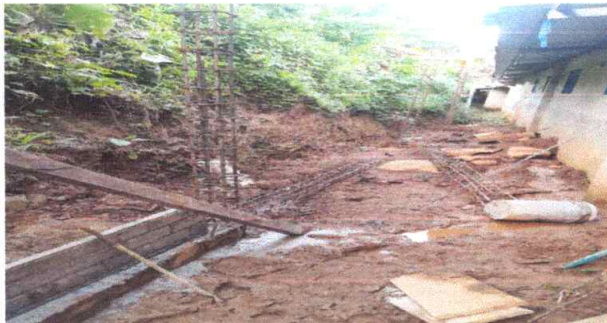
No.3 Mantenimiento correctivo sustitución de circulación de lamina por muro perimetral prefabricado de concreto

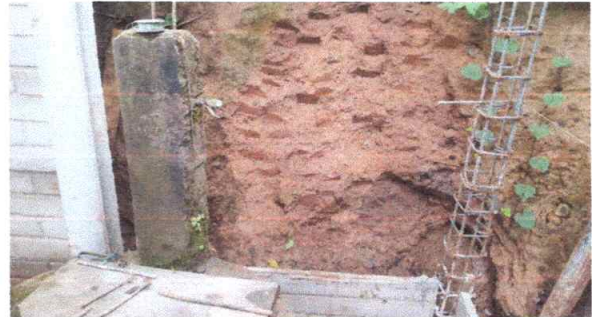
No.4 Mantenimiento correctivo sustitución de circulación de lamina por muro perimetral prefabricado de concreto

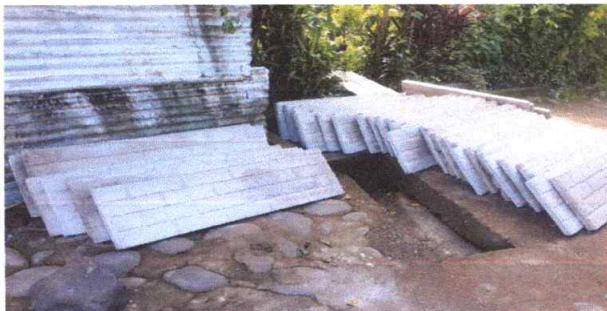
No.5 Mantenimiento correctivo sustitución de circulación de lamina por muro perimetral prefabricado de concreto

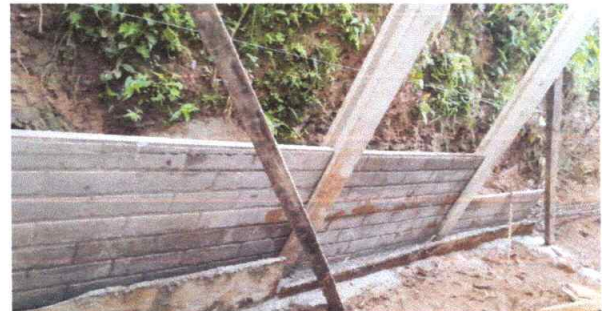
No.6 Mantenimiento correctivo sustitución de circulación de lamina por muro perimetral prefabricado de concreto
