SITUACIÓN DEFICIENCIAS DETERMINADAS: PREVIO ☒ DURANTE ☐ POSTERIOR ☐

| DEPARTAMENTO: | Quetzaltenango | MUNICIPIO: | Colomba Costa Cuca |
| NOMBRE DEL ESTABLECIMIENTO: | EODP | DIRECCIÓN DEL ESTABLECIMIENTO: | Caserío Nueva Santa Rosa. |
| CÓDIGO DEL ESTABLECIMIENTO: | 09-17-1138-42 | FECHA: | 14/06/2025 |

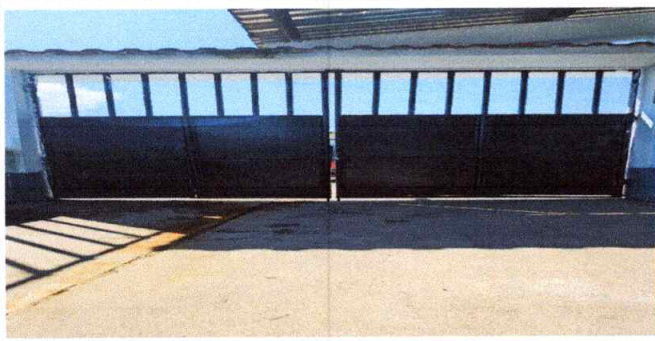
Foto1: Sustrucción de portón metalico.

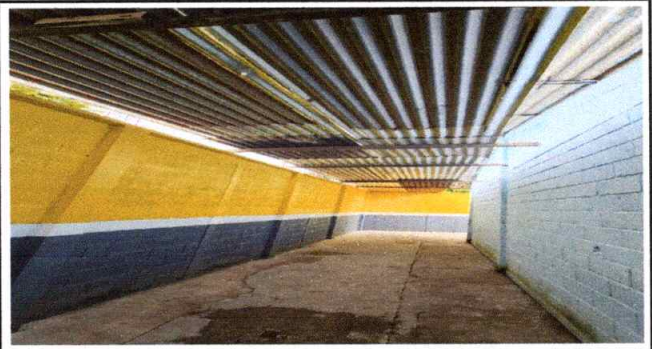
Foto 2: Sustrucción de cubierta de lámina troquelada de policarbonato calibre 26

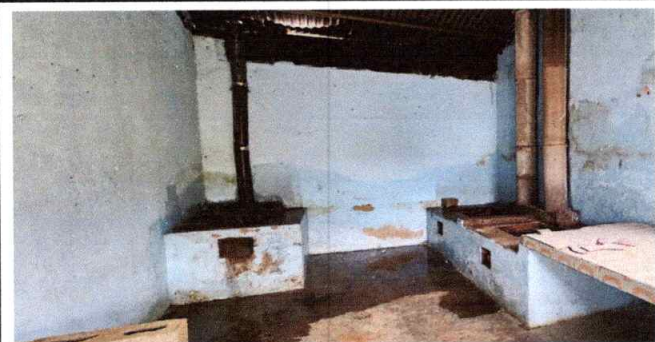
Foto 3: Reparación de estufas de cocina con ladrillo, chimenea y azulejo.

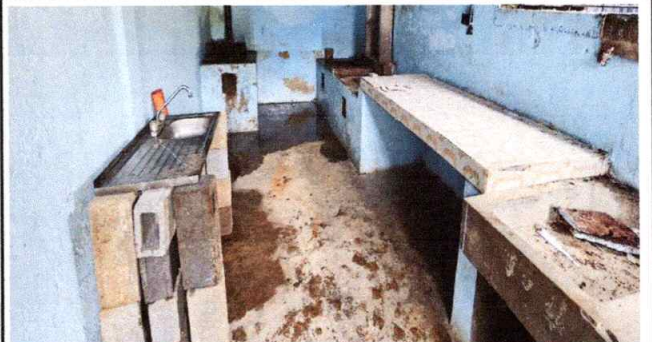
Foto 4: Reparación de mesas de trabajo, azulejo y estufa de cocina.

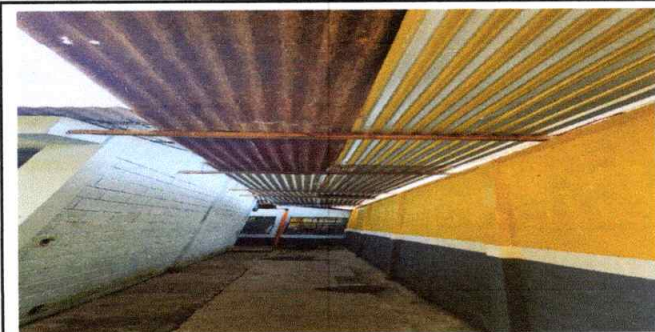
Foto 5: Sustrucción de canales para agua pluvial.

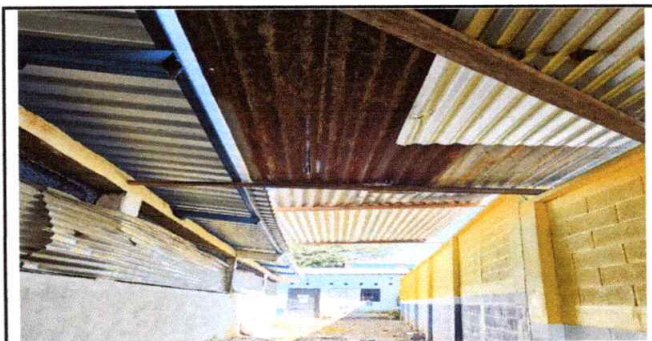
Foto 6: Sustrucción de estructura metalica de tubo cuadrado galvanizado 2x2 chapa 16

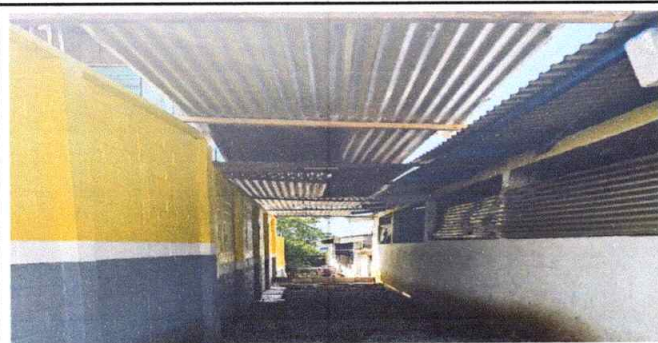
Sustitución de cubierta de lamina troquelada calibre 26

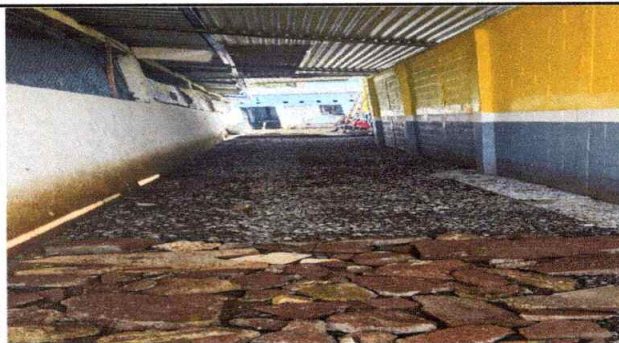
Sustitución de piso de concreto en patio.
