SITUACIÓN DEFICIENCIAS DETERMINADAS: PREVIO ☐ DURANTE ☒ POSTERIOR ☐

| DEPARTAMENTO: | Quetzaltenango | MUNICIPIO: | Colomba Costa Cuca |
| NOMBRE DEL ESTABLECIMIENTO: | EODP | DIRECCIÓN DEL ESTABLECIMIENTO: | Caserío Nueva Santa Rosa. |
| CÓDIGO DEL ESTABLECIMIENTO: | 09-17-1138-42 | FECHA: | 15/07/2025 |

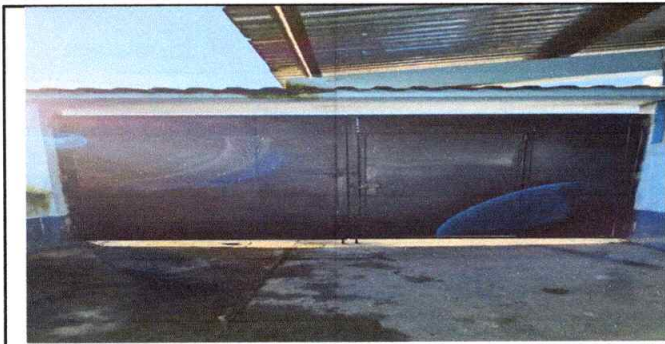
Foto1: Sustrucción de portón metalico.

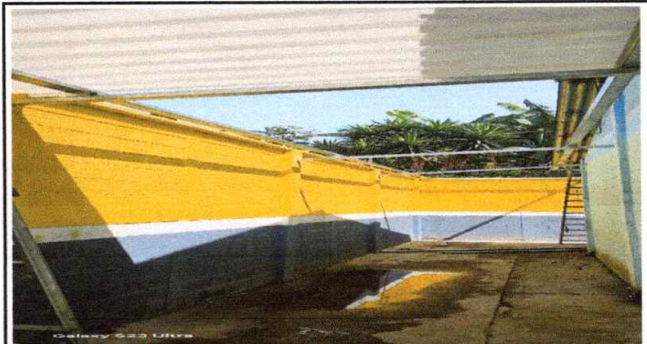
Foto 2: Sustrucción de cubierta de lámina troquelada de policarbonato calibre 26

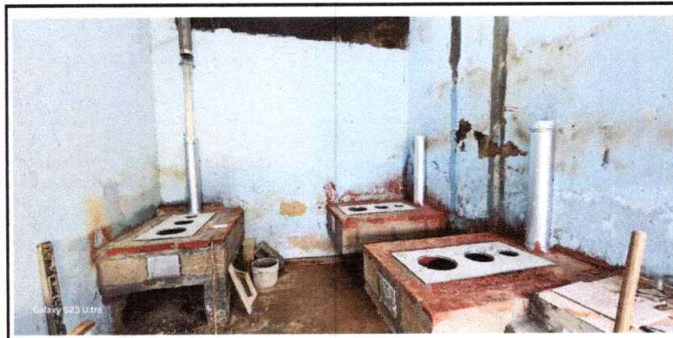
Foto 3: Reparación de estufas de cocina con ladrillo, chimenea y azulejo.

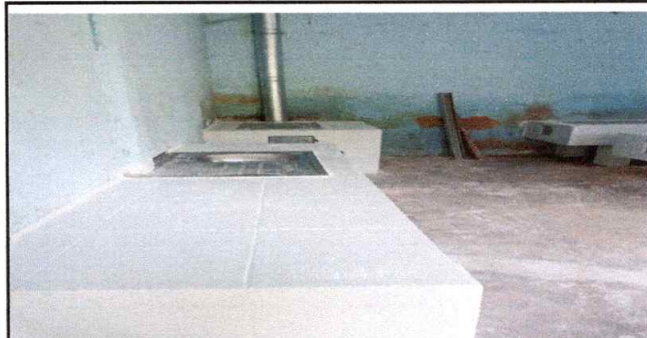
Foto 4: Reparación de mesas de trabajo, azulejo y estufa de cocina.

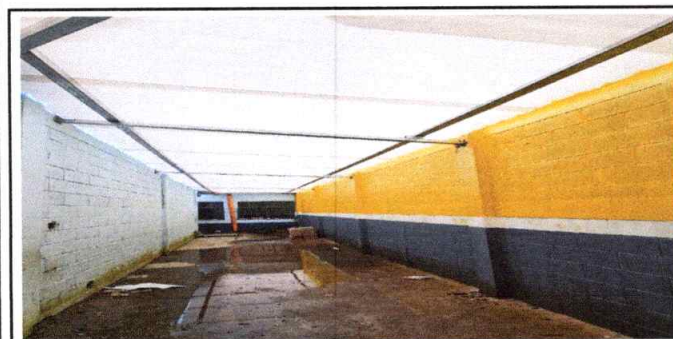
Foto 5: Sustrucción de canales para agua pluvial.

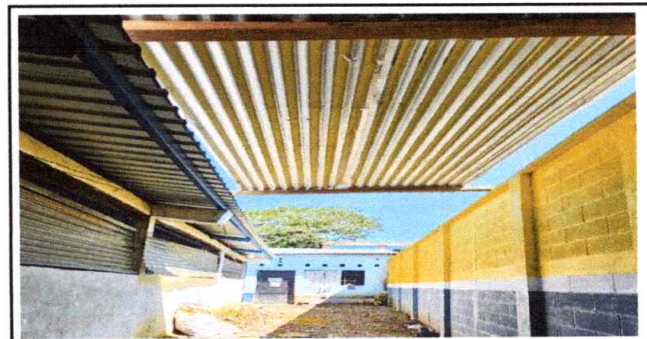
Foto 6: Sustrucción de estructura metalica de tubo cuadrado galvanizado 2x2 chapa 16

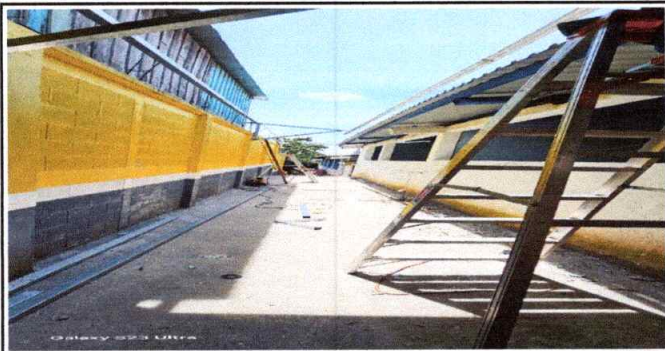
Foto 7: Sustitución de cubierta de lamina troquelada calibre 26

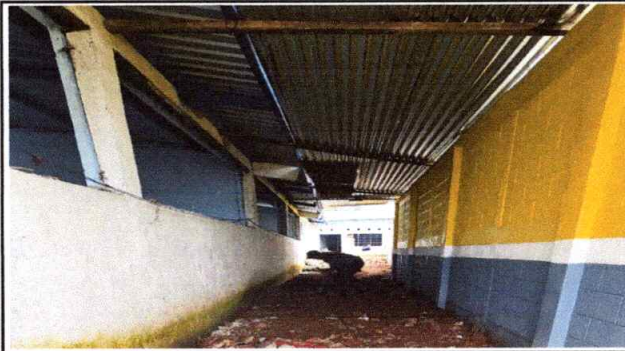
Foto 8: Sustitución de piso de concreto en patio.
