SITUACIÓN DEFICIENCIAS DETERMINADAS:

| DEPARTAMENTO: | Quetzaltenango | MUNICIPIO: | Colomba Costa Cuca |
| NOMBRE DEL ESTABLECIMIENTO: | EODP | DIRECCIÓN DEL ESTABLECIMIENTO: | Caserío Nueva Santa Rosa. |
| CÓDIGO DEL ESTABLECIMIENTO: | 09-17-1138-42 | FECHA: | 29/07/2025 |

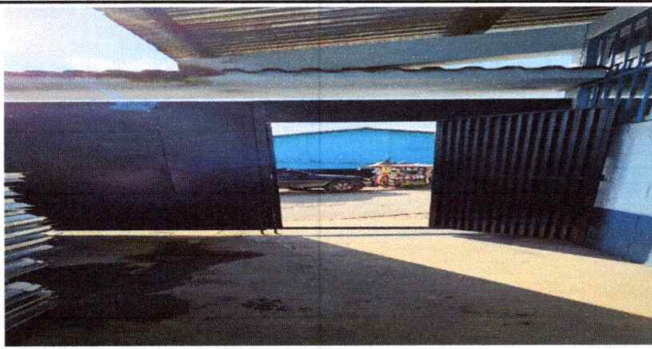
Foto1: Sustrucción de portón metalico.

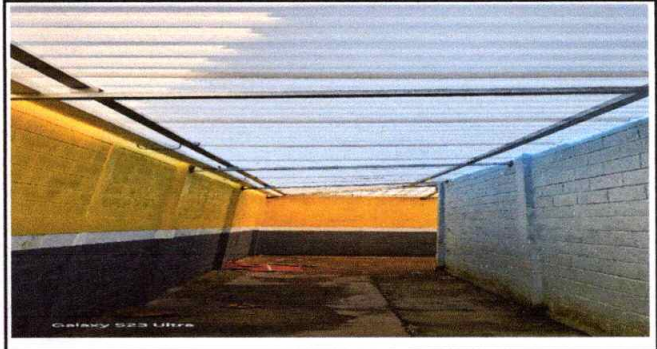
Foto 2: Sustrucción de cubierta de lámina troquelada de policarbonato calibre 26

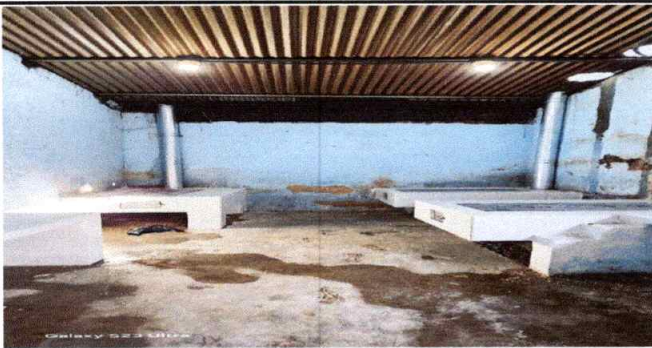
Foto 3: Reparación de estufas de cocina con ladrillo, chimenea y azulejo.

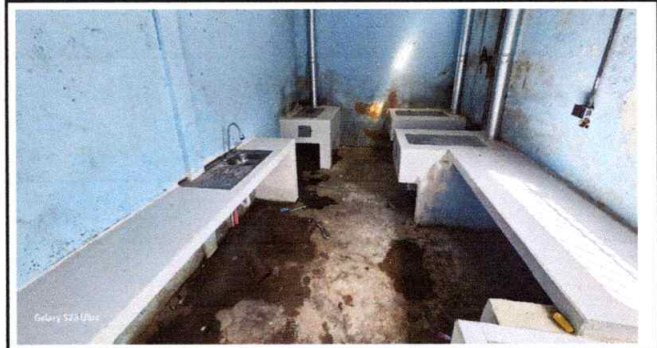
Foto 4: Reparación de mesas de trabajo, azulejo y estufa de cocina.

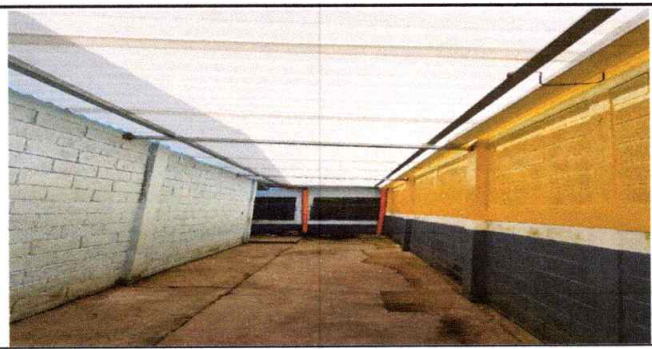
Foto 5: Sustrucción de canales para agua pluvial.

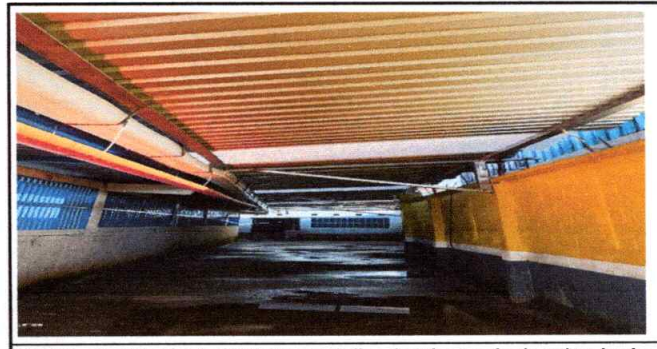
Foto 6: Sustrucción de estructura metalica de tubo cuadrado galvanizado 2x2 chapa 16

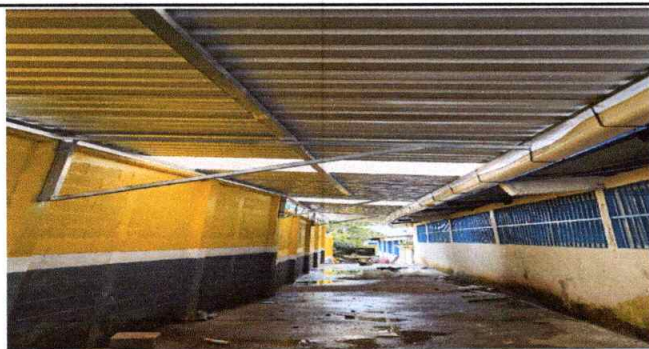
Foto 7: Sustitución de cubierta de lamina troquelada calibre 26

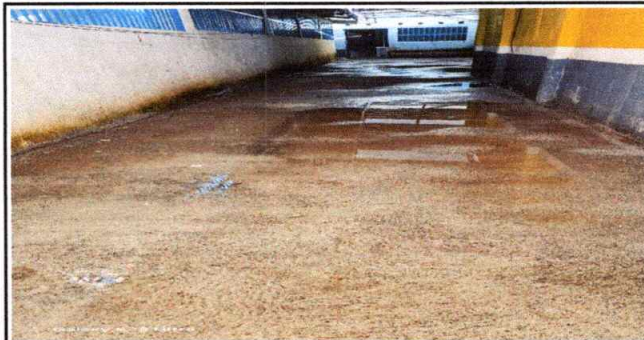
Foto 8: Sustitución de piso de concreto en patio.
