SITUACIÓN DEFICIENCIAS DETERMINADAS:      PREVIO ☐      DURANTE ☒      POSTERIOR ☐

| DEPARTAMENTO: | QUETZALTENANGO | MUNICIPIO: | EL PALMAR |
| NOMBRE DEL ESTABLECIMIENTO: | EORM | DIRECCIÓN DEL ESTABLECIMIENTO: | CASERIO SAN ANTONIO BUENA VISTA |
| CÓDIGO DEL ESTABLECIMIENTO: | 09-19-0009-43 | FECHA: | 30/10/2025 |

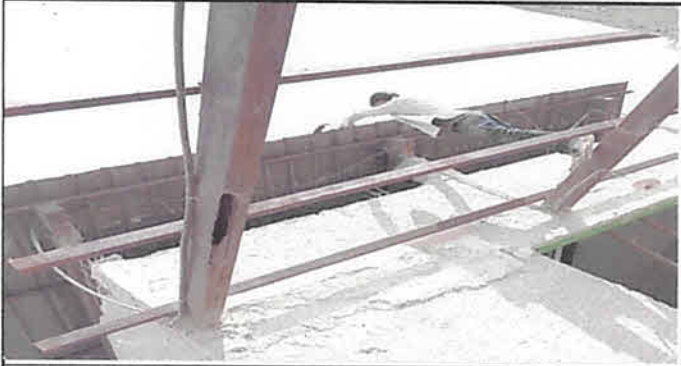
Sustitución estructura metálica de soporte del techo en modulo 1 36 m2 y Sustitución de estructura metálica de soporte de paredes en modulo 1 24 ml

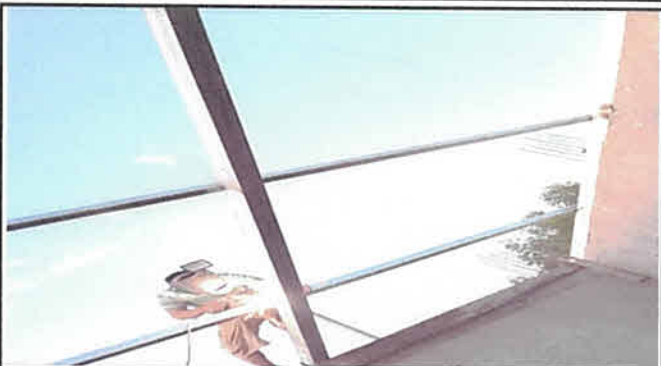
Sustitución de láminas troqueladas por láminas acanaladas calibre 26 en módulo 1. 60 m2

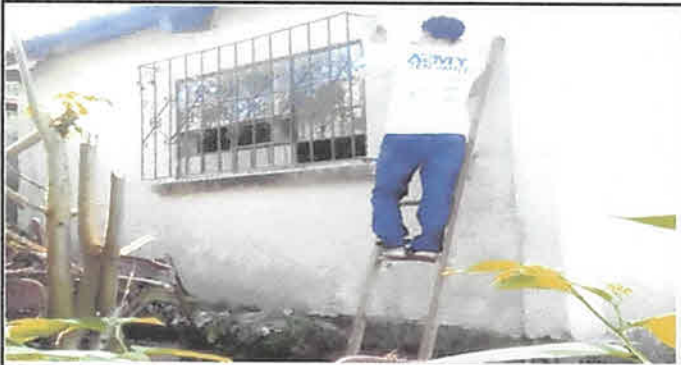
Mantenimiento y sustitución de repello de paredes exterior módulo 1. 80 m2

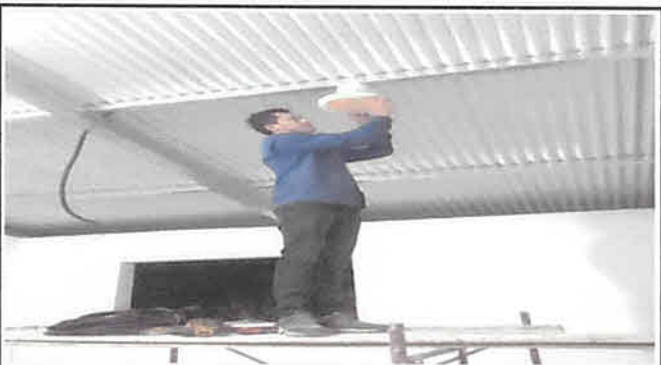
Sustitución de red eléctrica Módulo 1 40 ml, Sustitución de Cable 10AWG para red eléctrica modulo 1 y S.S. 80 ml, Mantenimiento correctivo con forro Industrial de aislamiento para red eléctrica 40 ml, Sustitución de lámparas de techo para sobreponer tipo led en modulo 1 y S.S 5 unidades

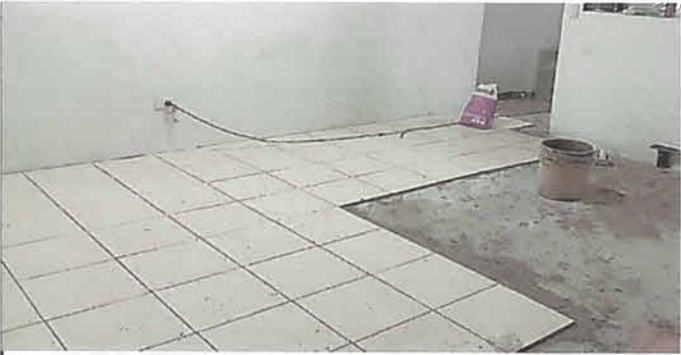
Mantenimiento y sustitución de piso cerámico para módulo 1, 36 m2

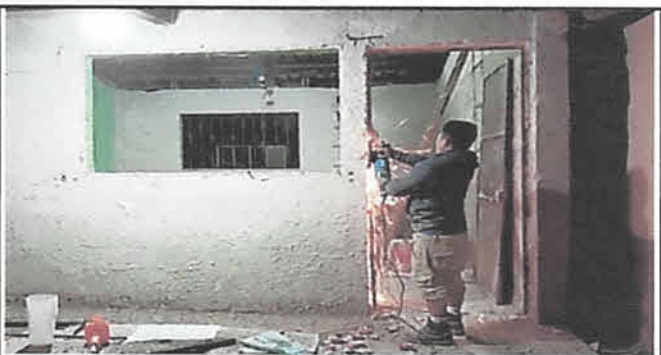
Sustitución de puerta principal Módulo 1, 1 unidad; Sustitución de ventanas a PVC corredizas modulo 1 de 1.04x1.75 metros 2 unidades; Sustitución de balcones metálicos módulo 1 de 1.04 x 1.75 metros 2 unidades

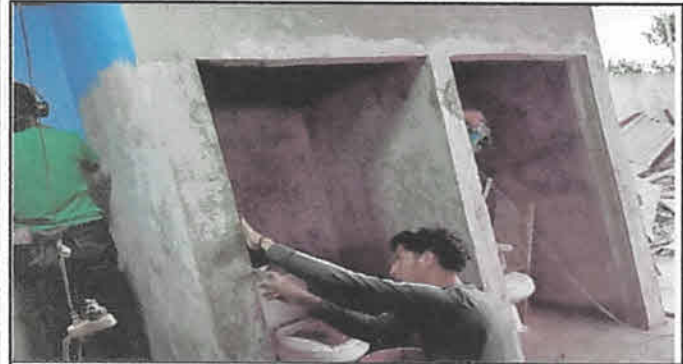
Sustitución de sanitarios de un solo cuerpo doble descarga 2 unidades; Sustitución de puertas para servicio sanitario de doble seguro 2 unidades; Mantenimiento e instalación de piso cerámico en servicios sanitarios 6 m2; Mantenimiento de paredes de servicios sanitarios repello y pintura 32m2; Instalación de cielo falso con iluminarias de servicios sanitarios 2 unidades.

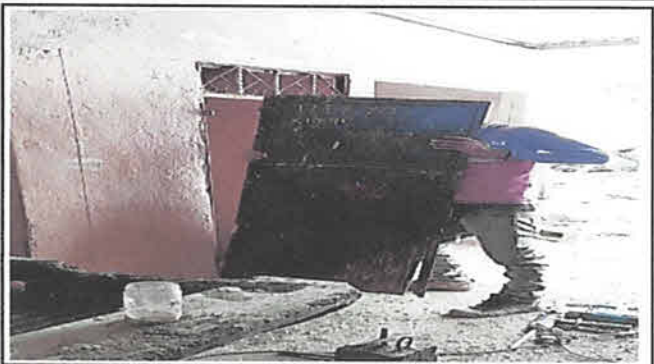
Sustitución de puertas para servicio sanitario de doble seguro 2 unidades

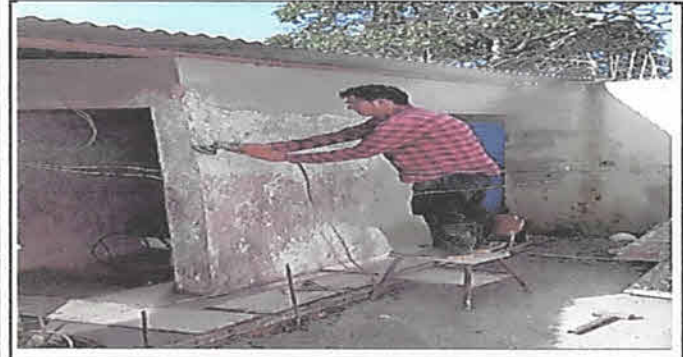
Sustitución de piso de cemento a cerámico en servicios sanitarios 6 m2; Mantenimiento de paredes de servicios sanitarios repello y pintura 32m2; Instalación de cielo falso con iluminarias de servicios sanitarios 2 unidades
