SITUACIÓN DEFICIENCIAS DETERMINADAS:

| NOMBRE DEL ESTABLECIMIENTO: | E.O.R.M | DIRECCIÓN DEL ESTABLECIMIENTO: | COLONIA SAN JOSÉ LOS ENCUENTROS |
| CÓDIGO DEL ESTABLECIMIENTO: | 09-19-0018-43 | FECHA: | 19/08/2025 |

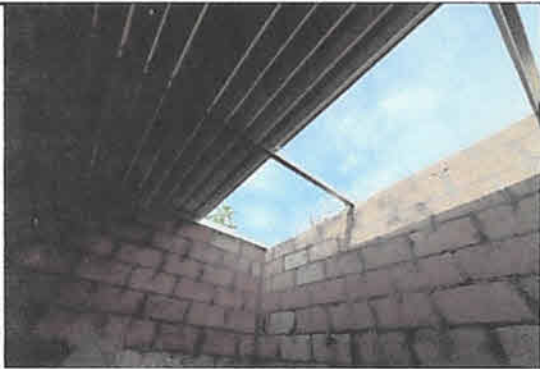
Foto1: Sustitución de lámina por lámina troquelada aluzinc- calibre 26 (incluye tornillos) en cocina 45 mts2.

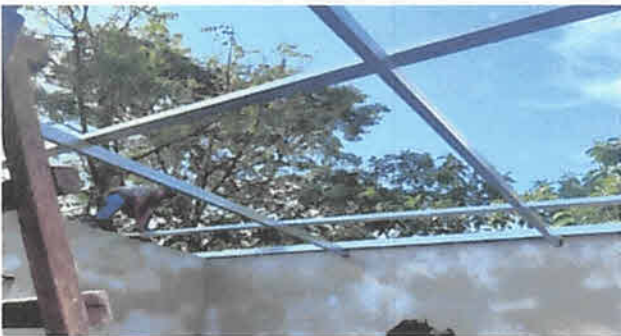
Foto 2: Sustitución de estructura de soporte de madera, por metal en cocina 45 mts2.

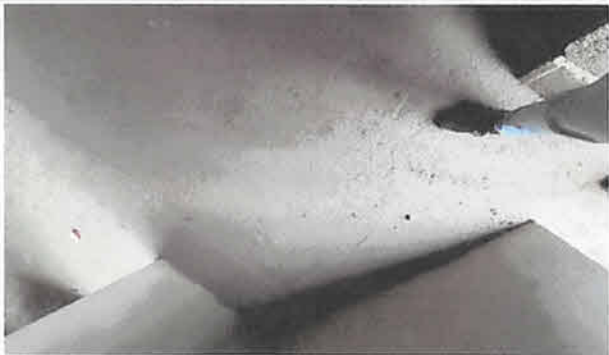
Foto 3: Sustitución de piso de cemento liquido 42 mts2.

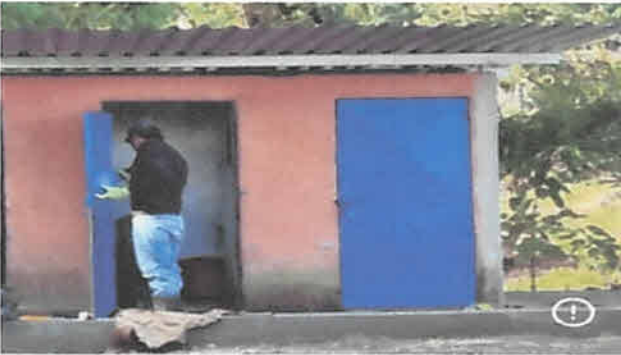
Foto 4:Sustitución de puertas (incluye chapas de primera calidad) en cocina y sanitario.

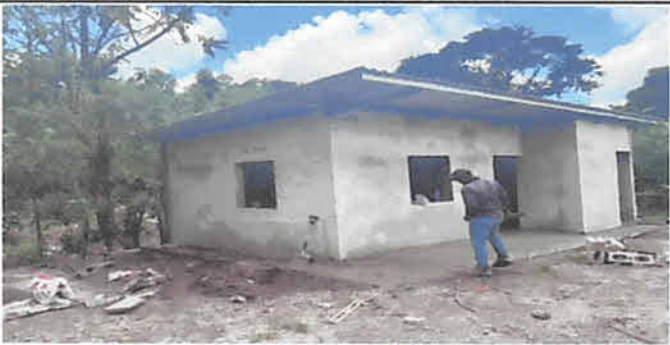
Foto 5: Mejoramiento del muro (reforzamiento columna de puerta y el dintel) cocina

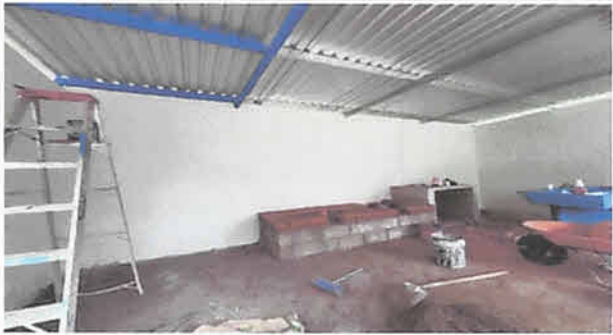
Foto 6: Repello de muro

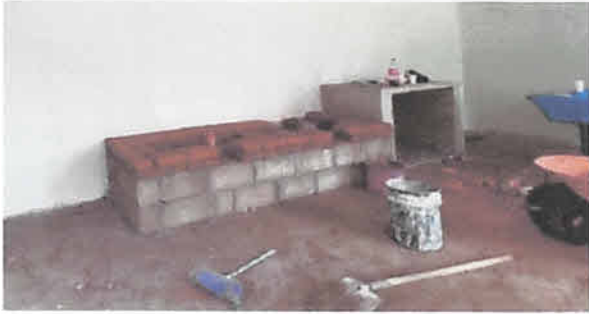
Foto7:Sustitución de estufa rural (incluye chimenea de acero inoxidable AISI 316L, de 100 mm de diámetro y 1 plancha de metal de 3 hornillas y 1/4 de espesor)

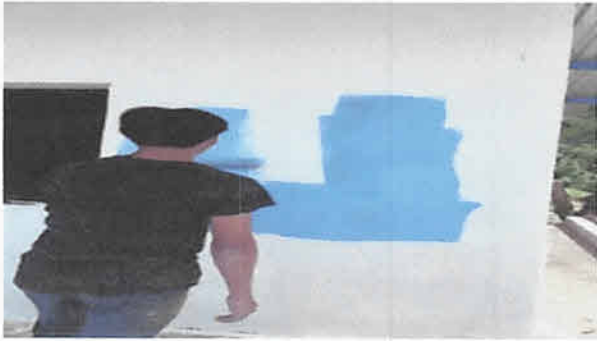
Foto 8: Aplicación de pintura látex acrílico de primera calidad (antihongos), en muros (interiores y exteriores) de cocina y baño 34.80 mts 2.

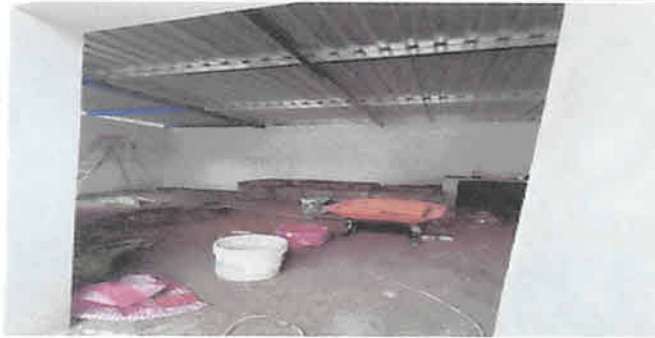
Foto9: Suministro e instalación de ventana de metal
