SITUACIÓN DEFICIENCIAS DETERMINADAS:      PREVIO ☐      DURANTE ☒      POSTERIOR ☐

| NOMBRE DEL ESTABLECIMIENTO: | EODP ANEXA A EORM | DIRECCIÓN DEL ESTABLECIMIENTO: | BARRIO EL PORVENIR |
| CÓDIGO DEL ESTABLECIMIENTO: | 09-19-3098-42 | FECHA: | 15/08/2025 |

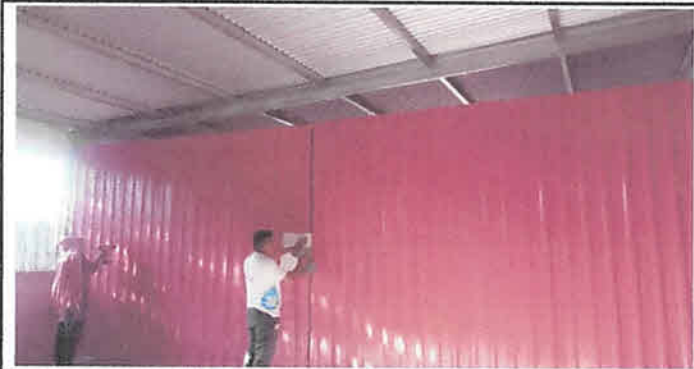
Foto1:Sustitución de muro divisorio de aula en módulo 4

Observación: necesitamos sustitución de pared de division ya que la que esta en existencia es de lámina y muy delicado para los niños. Por eso nos urge la sustitución lo realizaremos con metal y plomo.

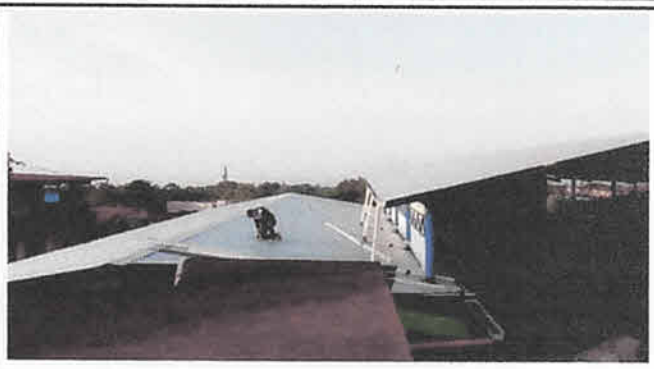
Foto 2: Sustitución de lámina troquelada por lámina troquelada calibre 26 en módulo 1, 2 y 3

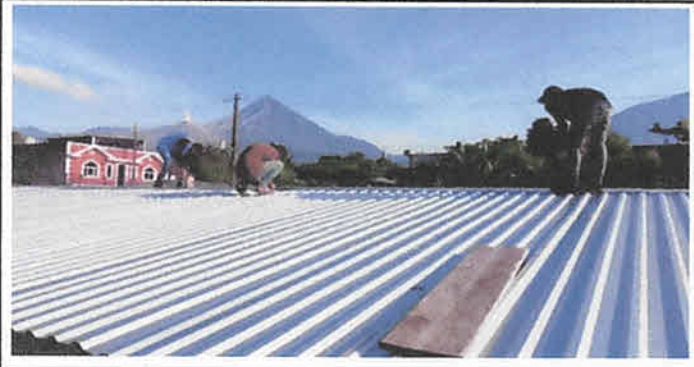
Foto 3: Sustitución de lámina troquelada por lámina troquelada calibre 26 en módulo 1, 2 y 3

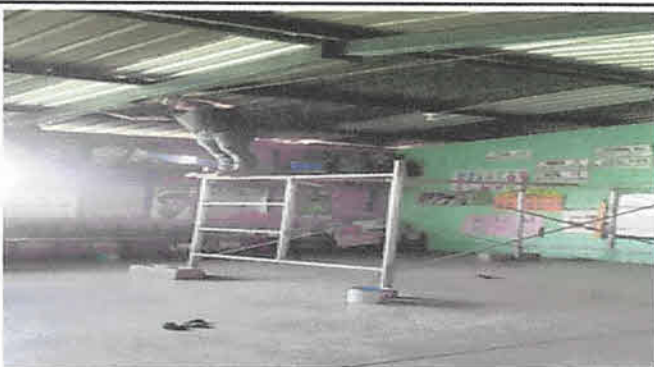
Foto 4: Sustitución de lámina troquelada por lámina troquelada calibre 26 en módulo 1, 2 y 3
