SITUACIÓN DEFICIENCIAS DETERMINADAS

PREVIO ☒

| NOMBRE DEL ESTABLECIMIENTO: | EOUM | DIRECCIÓN DEL ESTABLECIMIENTO: | SECTOR II CHUATUJ ZONA 7 |
| CÓDIGO DEL ESTABLECIMIENTO: | 09-20-0009-43 | FECHA: | 22/09/2025 |

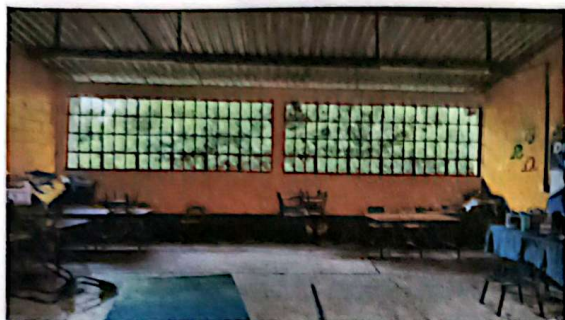
Foto #1: Sustitución de ventanas de metal por ventanas de pvc. 25 ventanas, 74.3 m2

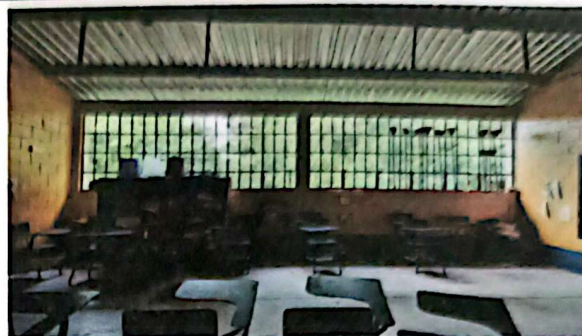
Foto #2: Sustitución de ventanas de metal por ventanas de pvc. 25 ventanas, 74.3 m2

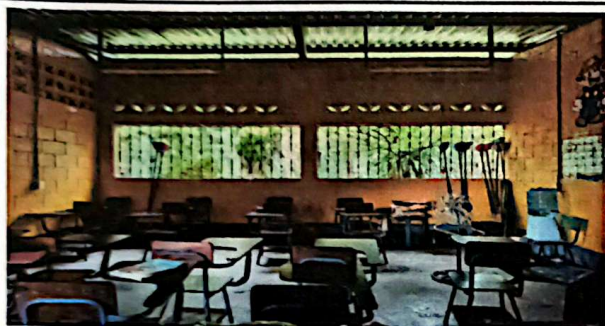
Foto #3: Sustitución de ventanas de metal por ventanas de pvc. 25 ventanas, 74.3 m2

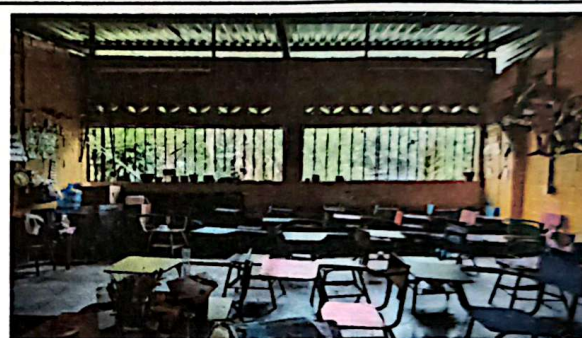
Foto #4: Sustitución de ventanas de metal por ventanas de pvc. 25 ventanas, 74.3 m2

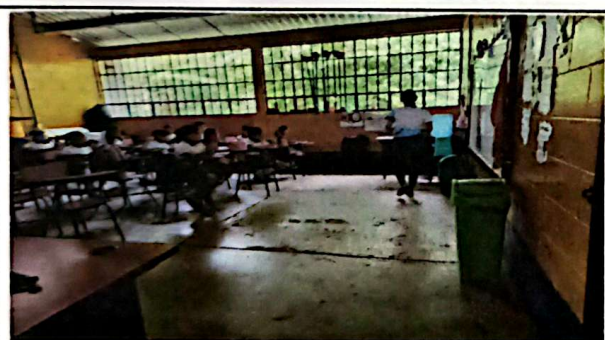
Foto #5: Sustitución de piso de concreto por piso cerámico. 9 aulas, 378 m2

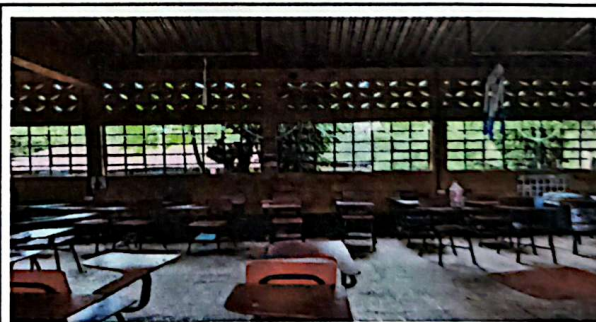
Foto #6: Sustitución de piso de concreto por piso cerámico. 9 aulas, 378 m2
