SITUACIÓN DEFICIENCIAS DETERMINADAS      PREVIO ☐      DURANTE ☐      POSTERIOR ☒

| NOMBRE DEL ESTABLECIMIENTO: | EOUM | DIRECCIÓN DEL ESTABLECIMIENTO: | Sector II Chuatuj Zona 7 |
| CÓDIGO DEL ESTABLECIMIENTO: | 09 - 20 - 0009 - 43 | FECHA: | 10/11/2025 |

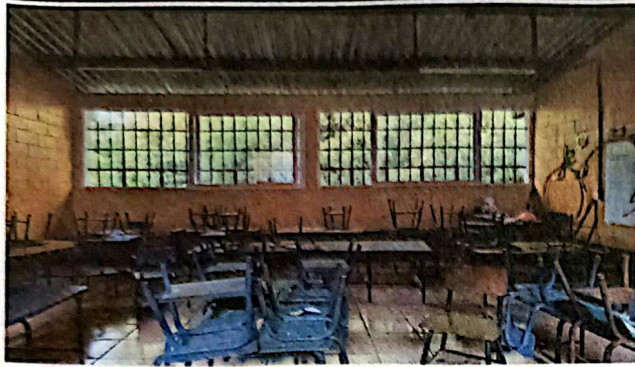
Foto #1: Sustitución de ventanas de metal por ventanas pvc. 25 ventanas, 74.3 m2

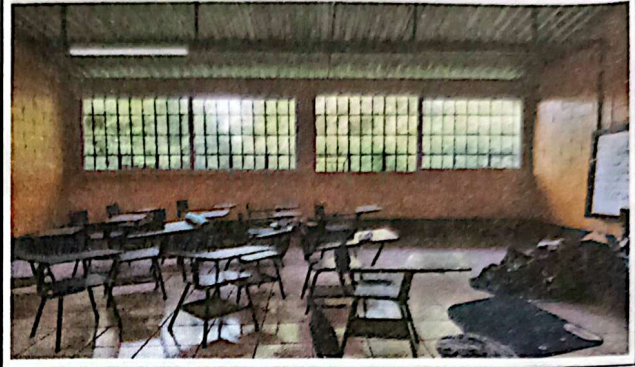
Foto #2: Sustitución de ventanas de metal por ventanas pvc. 25 ventanas, 74.3 m2

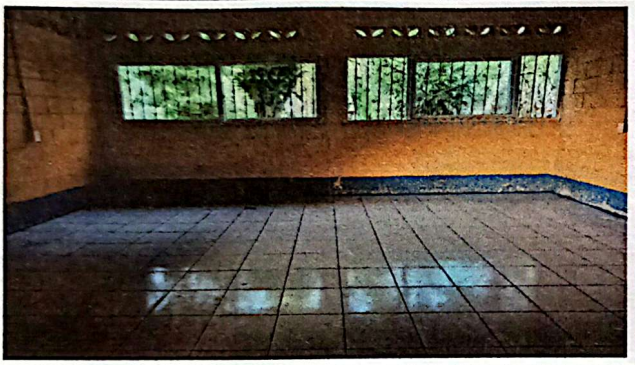
Foto #3: Sustitución de ventanas de metal por ventanas pvc. 25 ventanas, 74.3 m2

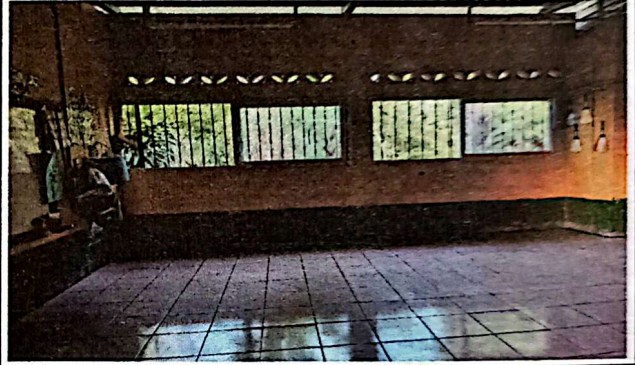
Foto #4: Sustitución de ventanas de metal por ventanas pvc. 25 ventanas, 74.3 m2

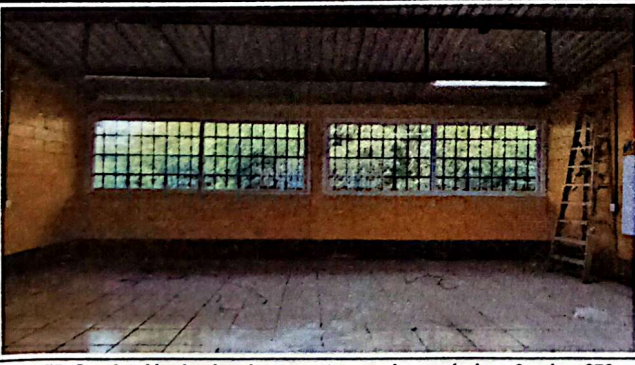
Foto #5: Sustitución de piso de concreto por piso cerámico. 9 aulas, 378 m2

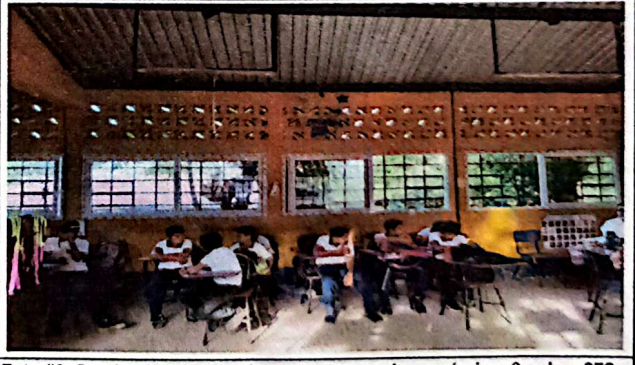
Foto #6: Sustitución de piso de concreto por piso cerámico. 9 aulas, 378 m2
