SITUACIÓN DEFICIENCIAS DETERMINADAS

| NOMBRE DEL ESTABLECIMIENTO: | INEB | DIRECCIÓN DEL ESTABLECIMIENTO: | ALDEA SAN RAFAEL PACAYÁ II |
| CÓDIGO DEL ESTABLECIMIENTO: | 09-20-0013-45 | FECHA: | 20/11/2025 |

REGISTRO FOTOGRÁFICO  
PROGRAMA DE MANTENIMIENTO DE EDIFICIOS ESCOLARES PÚBLICOS

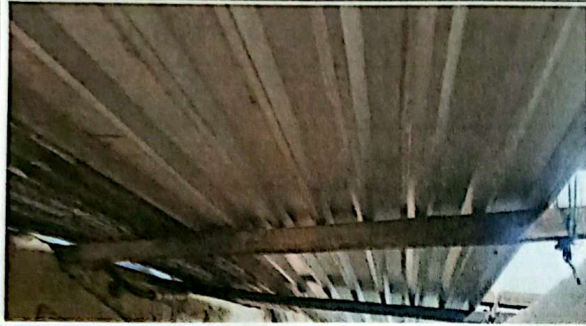
Foto #1 SUSTITUCIÓN DE LAMINA, POR LAMINA TROQUELADA CAL.26. 15 M2

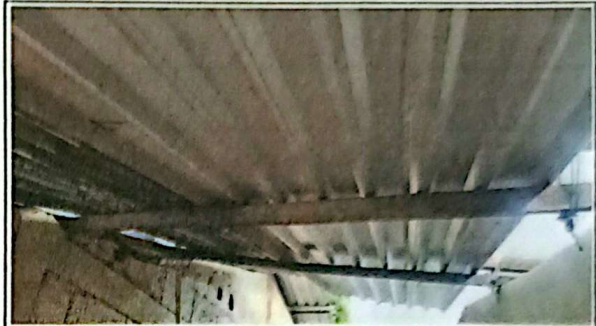
Foto# 2 SUSTITUCIÓN DE ESTRUCTURA DE SOPORTE DE MADERA, POR METAL. 15 M2

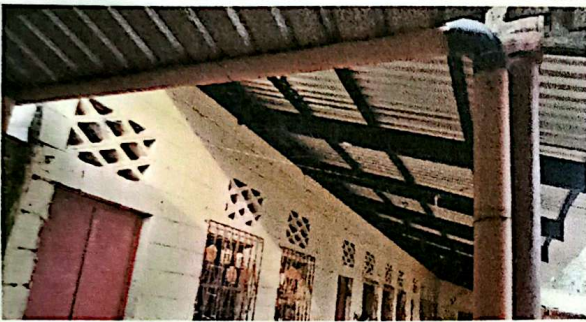
Foto # 3 SUSTITUCIÓN DE CANAL DE PVC POR CANAL DE METAL. 55 ML

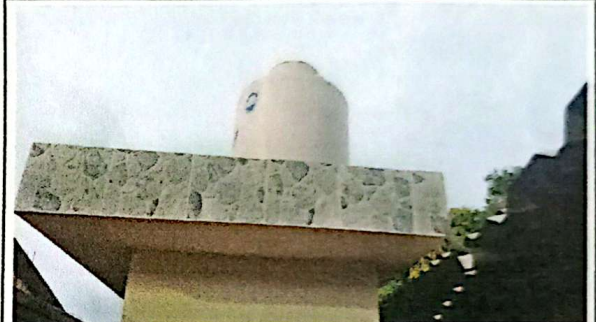
Foto #4 MANTENIMIENTO CORRECTIVO DEPOSITO DE AGUA, ACCESORIOS Y TUBERÍA. 1 UNIDAD

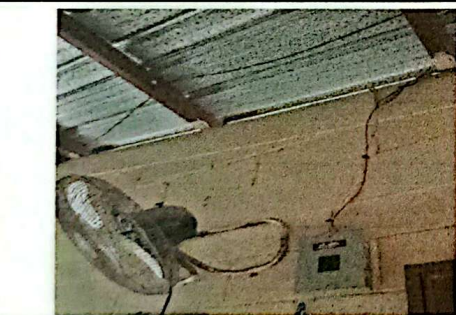
Foto # 5 SUSTITUCIÓN CABLEADO ELÉCTRICO CAL. 10 Y 12 AWG. 280 ML

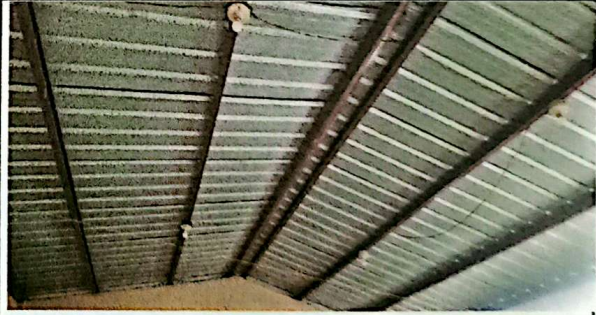
Foto # 6 REPARACIÓN DE CUBIERTA CON CIELO FALSO PVC. 191 ML

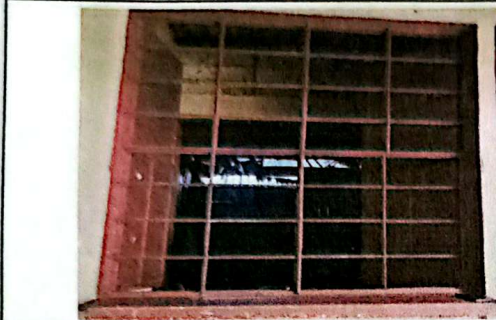
Foto # 7 SUSTITUCIÓN DE BALCONES. 3.2 M2

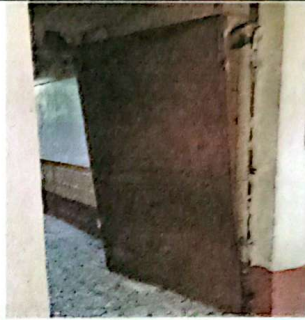
Foto # 8 SUSTITUCIÓN DE PUERTAS DE AULAS. 7 UNIDADES
