SITUACIÓN DEFICIENCIAS DETERMINADAS

| DEPARTAMENTO: | QUETZALTENANGO | MUNICIPIO: | COATEPEQUE |
| NOMBRE DEL ESTABLECIMIENTO: | INEB | DIRECCIÓN DEL ESTABLECIMIENTO: | ALDEA SAN RAFAEL PACAYÁ II |
| CÓDIGO DEL ESTABLECIMIENTO: | 09-20-0013-45 | FECHA: | 1/12/2025 |

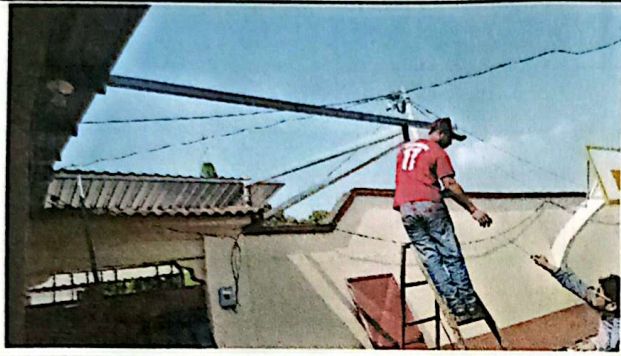
Foto #1 SUSTITUCIÓN DE LAMINA, POR LAMINA TROQUELADA CAL.26. 15 M2

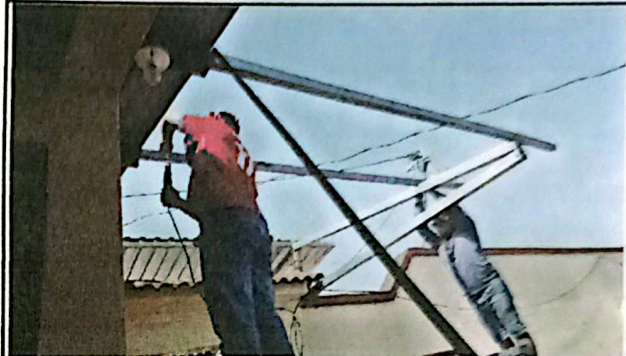
Foto# 2 SUSTITUCIÓN DE ESTRUCTURA DE SOPORTE DE MADERA, POR METAL. 15 M2

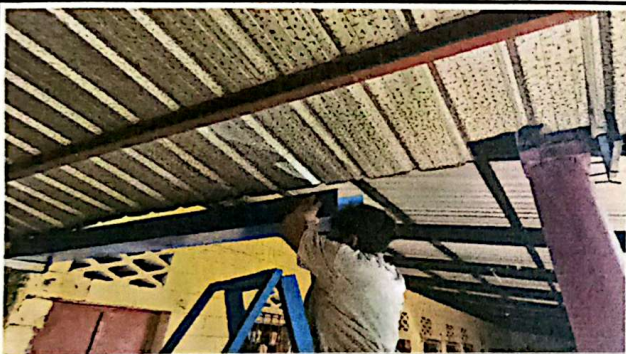
Foto # 3 SUSTITUCIÓN DE CANAL DE PVC POR CANAL DE METAL. 55 ML

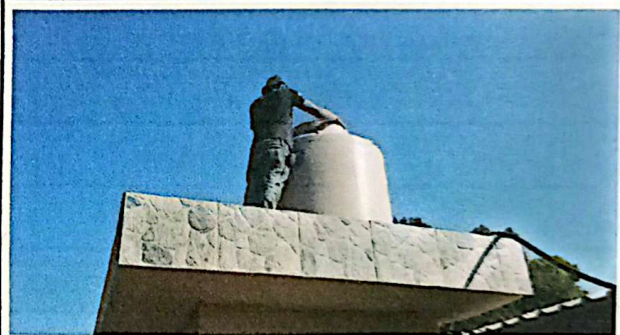
Foto #4 MANTENIMIENTO CORRECTIVO DEPOSITO DE AGUA, ACCESORIOS Y TUBERÍA. 1 UNIDAD

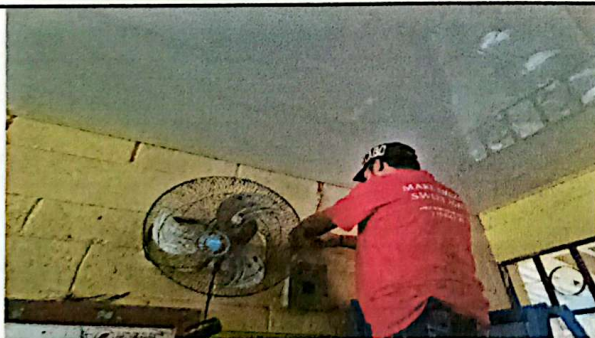
Foto # 5 SUSTITUCIÓN CABLEADO ELÉCTRICO CAL. 10 Y 12 AWG. 280 ML

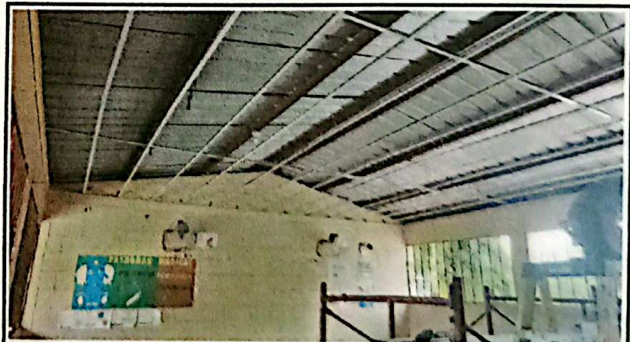
Foto # 6 REPARACIÓN DE CUBIERTA CON CIELO FALSO PVC. 191 ML

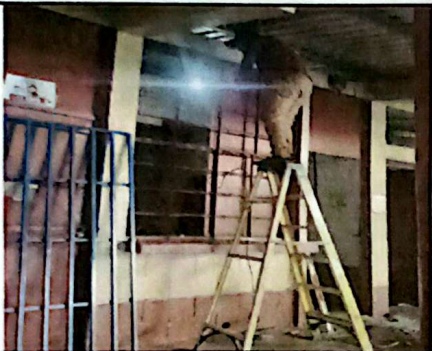
Foto # 7 SUSTITUCIÓN DE BALCONES. 3.2 M2

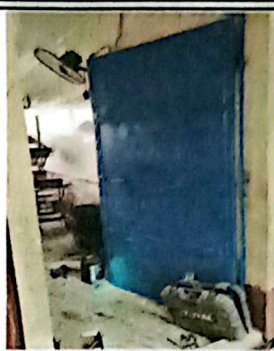
Foto # 8 SUSTITUCIÓN DE PUERTAS DE AULAS. 7 UNIDADES
