SITUACIÓN DEFICIENCIAS DETERMINADAS:

| NOMBRE DEL ESTABLECIMIENTO: | INSTITUTO NACIONAL DE EDUCACION DIVERSIFICADA ANA DE MOLINA | DIRECCIÓN DEL ESTABLECIMIENTO: | 8VA. AVENIDA 6-38 ZONA 2 BARRIO EL JARDÍN |
| CÓDIGO DEL ESTABLECIMIENTO: | 09-20-0016-46 | FECHA: | 27/09/2025 |

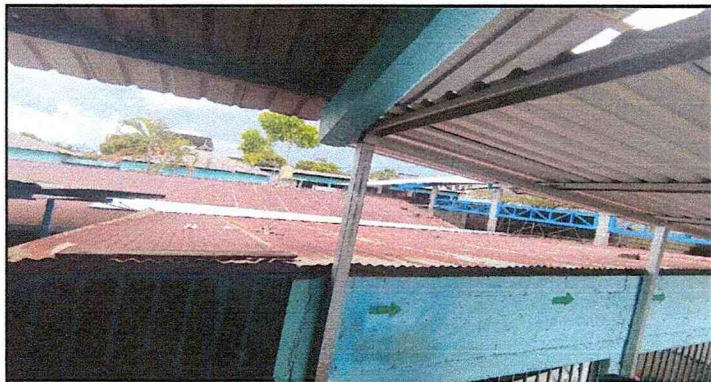
FOTO 1: SUSTITUCIÓN DE LÁMINA, POR LÁMINA TROQUELADA CALIBRE 26. 300 metros cuadrados.

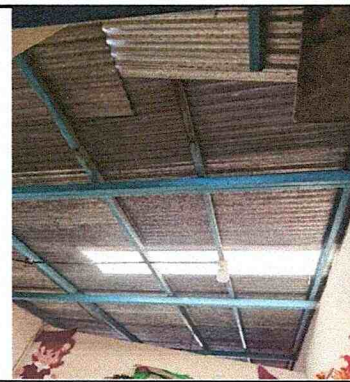
FOTO 2: MANTENIMIENTO A ESTRUCTURA DE SOPORTE DE METAL CON ANTICORROSIVO. 16 metros cuadrados.

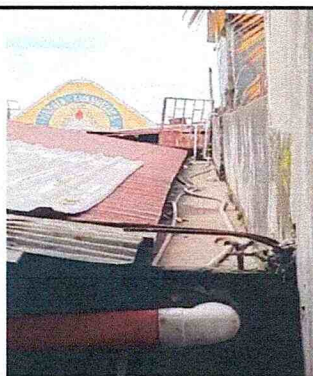
FOTO 3: IMPERMEABILIZACIÓN DE LOSA CON BLOQUEADOR DE AGUA AQUALOCK 10 AÑOS. 30 metros cuadrados.

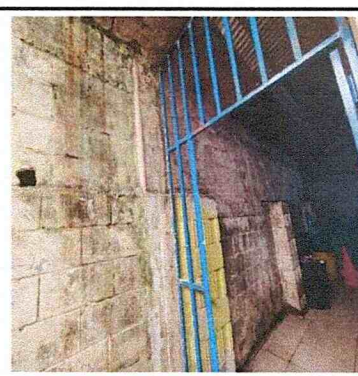
FOTO 4: REPELLO DE MURO. 30 metros cuadrados

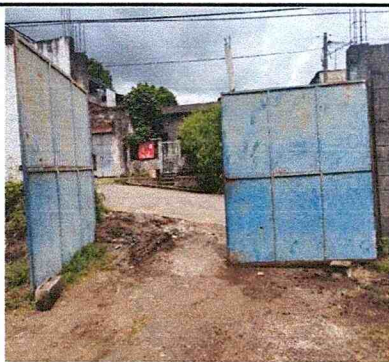
FOTO 5: SUSTITUCIÓN DE PORTÓN. Unidad

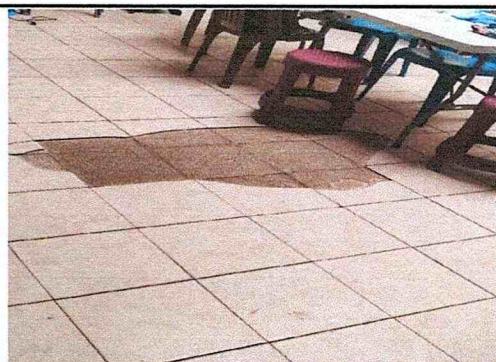
FOTO 6: SUSTITUCIÓN DE PISO CERÁMICO. 30 metros cuadrados

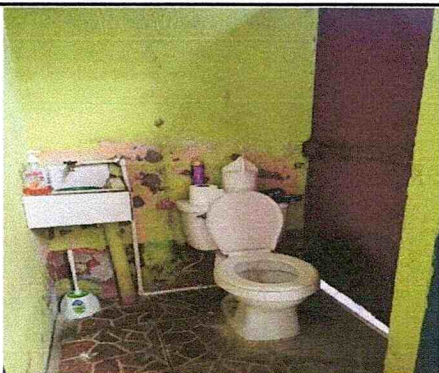
FOTO 7: SUSTITUCIÓN DE INODORO ELONGADO. Unidad

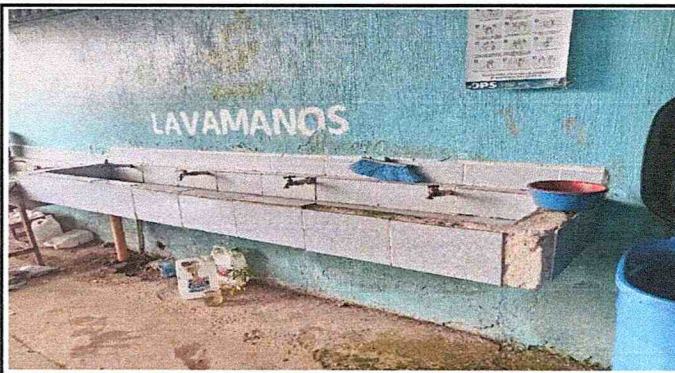
FOTO 8: SUSTITUCIÓN LAVAMANOS CON GRIFERIA. 7 unidades

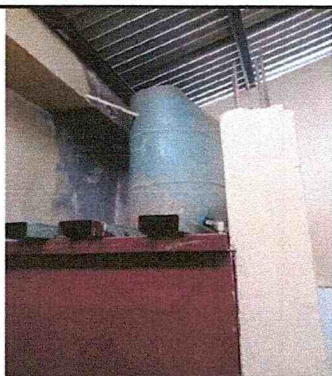
FOTO 9: SUSTITUCIÓN DE DEPÓSITOS DE AGUA 1000 LTS. Unidad

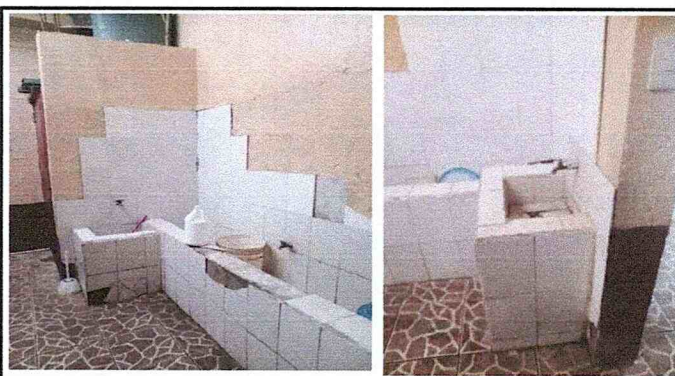
FOTO 10: SUSTITUCIÓN DE AZULEJO. 30 metros cuadrados.

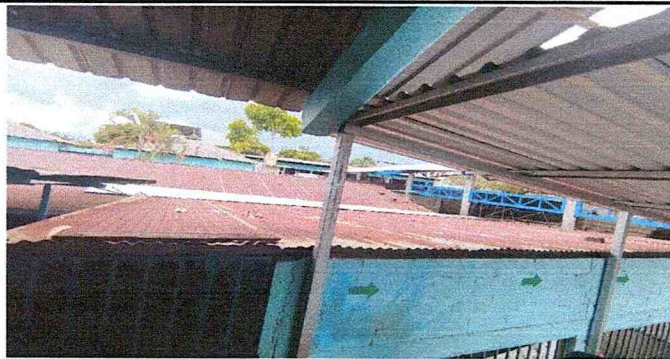
FOTO 11: SUSTITUCIÓN DE CAPOTE DE LÁMINA. 20 metros cuadrados
