SITUACIÓN DEFICIENCIAS DETERMINADAS:

| NOMBRE DEL ESTABLECIMIENTO: | EODP ANEXA A ESCUELA URBANA MIXTA MIGUEL ANGEL ASTURIAS | DIRECCIÓN DEL ESTABLECIMIENTO: | 3A. AV. 7-06 ZONA 6 |
| CÓDIGO DEL ESTABLECIMIENTO: | 09-20-0787-42 | FECHA: | 8/07/2025 |

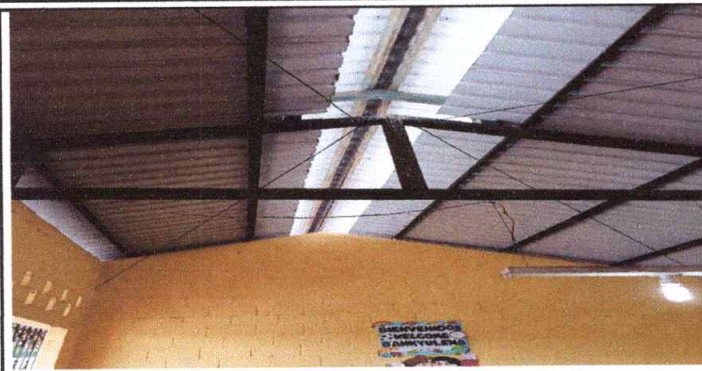
FOTO 1: MANTENIMIENTO A ESTRUCTURA DE SOPORTE DE METAL CON ANTICORROSIVO ,ANTES MÓDULO 1

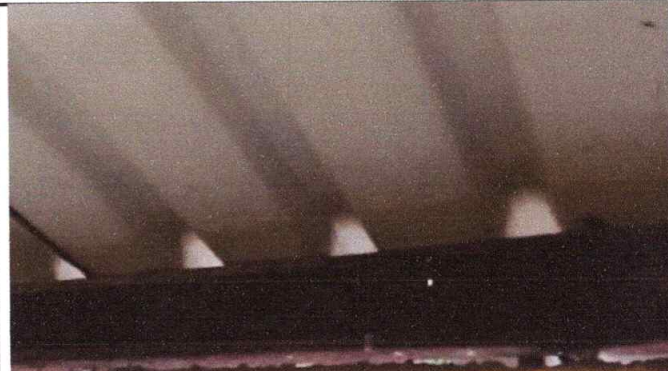
FOTO 1: SUSTITUCION DE ESTRUCTURA DE SOPORTE METAL POR METAL, MÓDULO 1

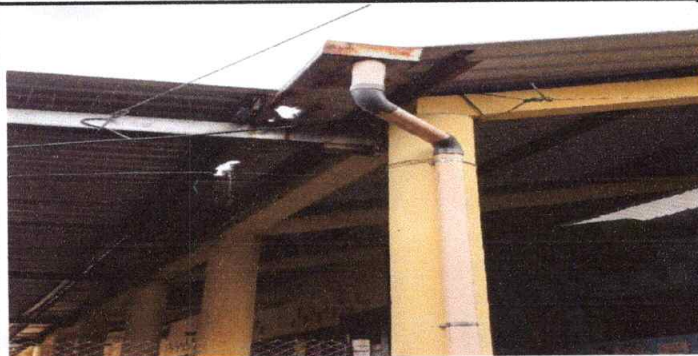
FOTO 3: SUSTITUCION DE CANAL DE METAL, MÓDULO 1

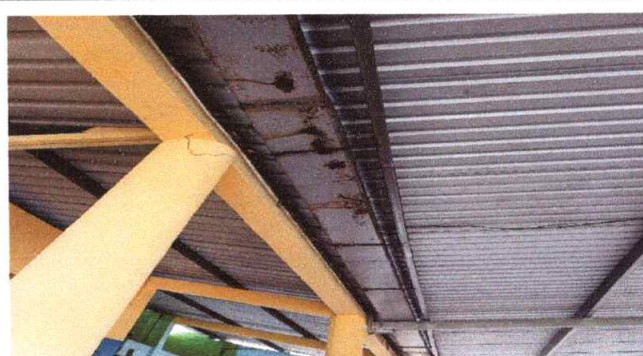
FOTO 4: MANTENIMIENTO DE CANALES DE METAL , MÓDULO 1

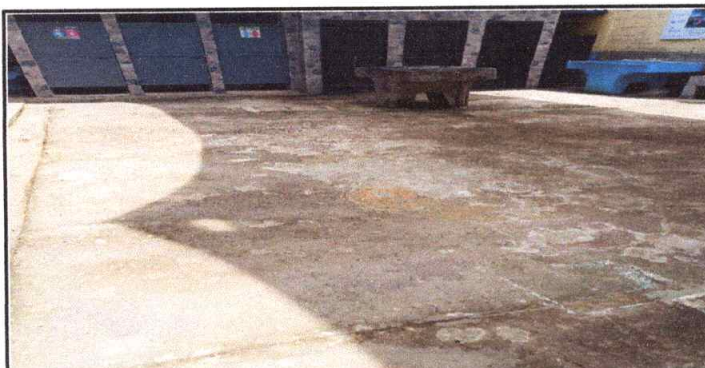
FOTO 5: REPARACION FIRME DE CONCRETO DE 2 CMS CON ACABADO GRIS, AREA RECREATIVA PRINCIPAL

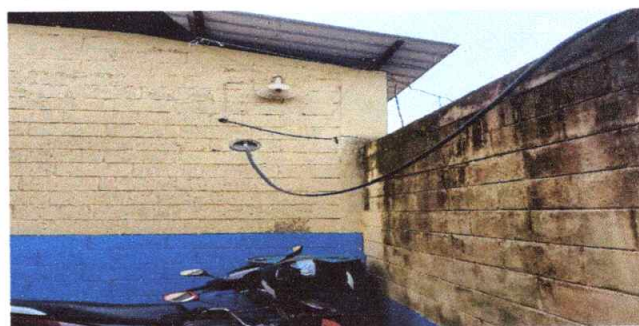
FOTO 6: REPARACION DE CABLEADO ELECTRICO Y ENTUBADO CALIBRE 10 AWG, MÓDULO 1

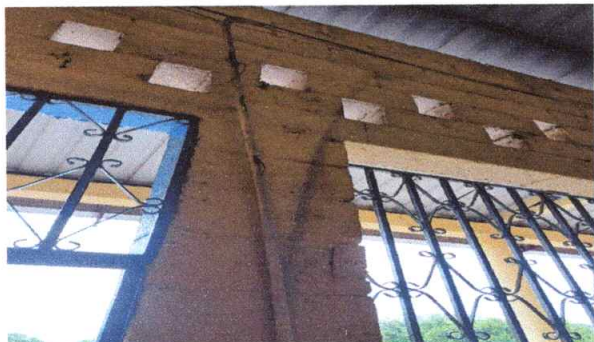
FOTO 7: REPARACION DE CABLEADO ELECTRICO Y ENTUBADO CALIBRE 12 AWG, MÓDULO 1

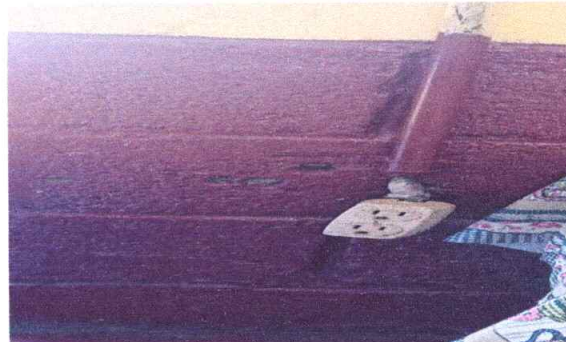
FOTO 8: SUSTITUCION DE TOMACORRIENTES DOBLES, MÓDULO 1

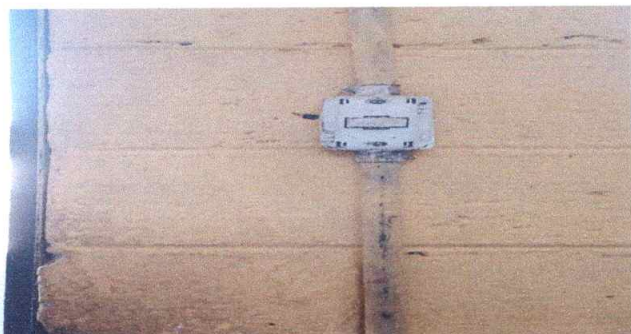
FOTO 9: SUSTITUCION DE INTERRUPTORES SIMPLES, MÓDULO 1

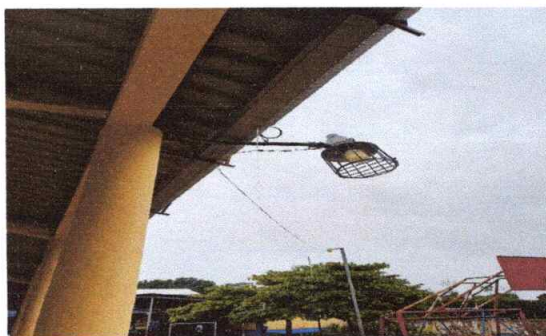
FOTO 10: SUSTITUCION DE LAMPARA EXISTENTE CON LAMPARA BOMBILLO LED, MÓDULO 1

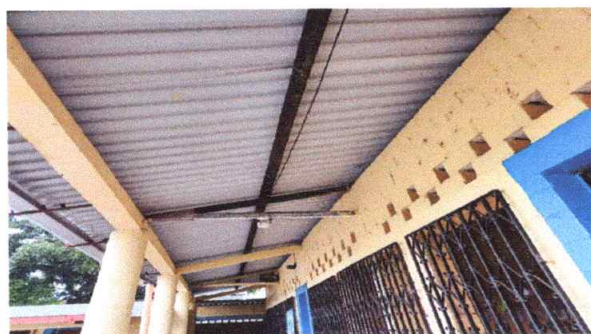
FOTO 5: REPARACION DE CABLEADO ELECTRICO Y ENTUBADO CALIBRE 10 AWG, MÓDULO 1
