SITUACIÓN DEFICIENCIAS DETERMINADAS:

| NOMBRE DEL ESTABLECIMIENTO: | EODP ANEXA A ESCUELA RURAL MIXTA | DIRECCIÓN DEL ESTABLECIMIENTO: | CASERÍO EL REPARO |
| CÓDIGO DEL ESTABLECIMIENTO: | 09-20-2667- 42 | FECHA: | 4/11/2025 |

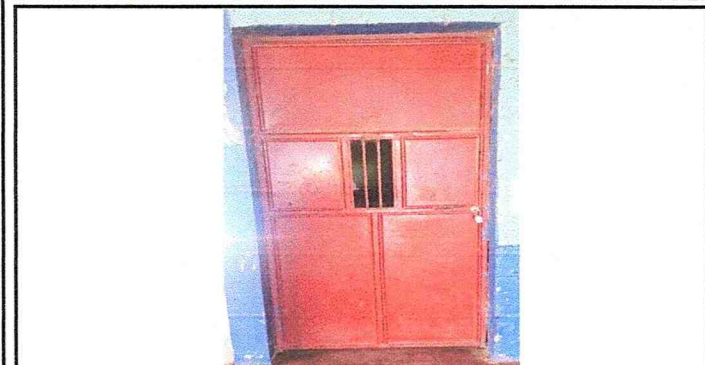
Foto #1: Mantenimiento de puertas de aulas. 4 Unidades.

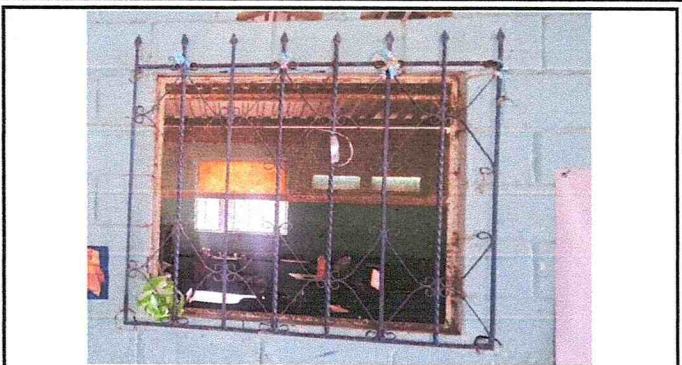
Foto #2: Reparación y sustitución de balcones. 26 m2

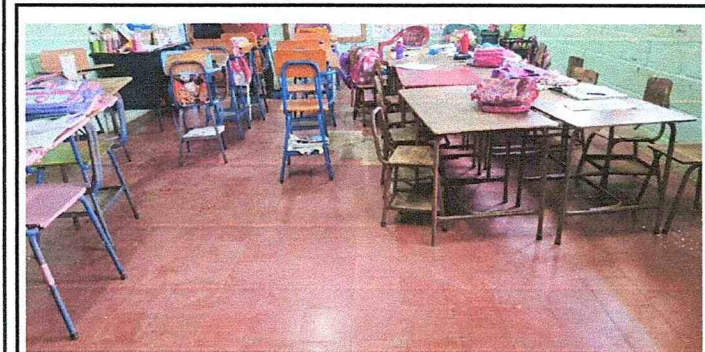
Foto #3: Sustitución de piso cerámico. 126.04 m2

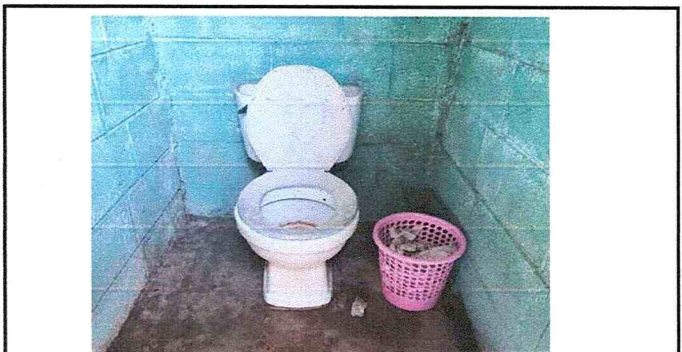
Foto #4: Sustitución de sanitarios. 4 Unidades.

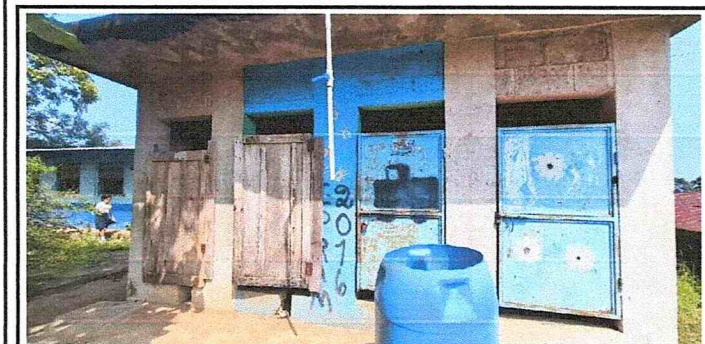
Foto #5: Sustitución de puertas de baño. 4 Unidades.

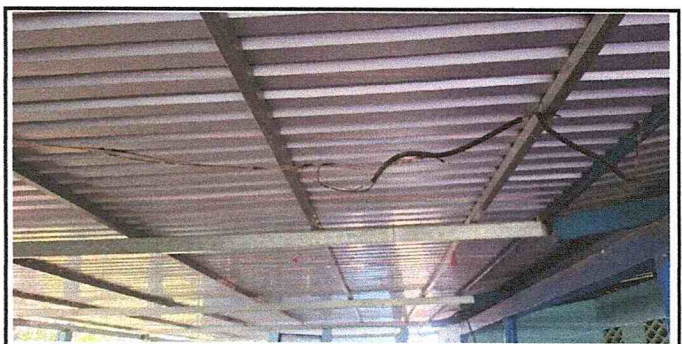
Foto #6: Reparación de sistema eléctrico. 285 ml

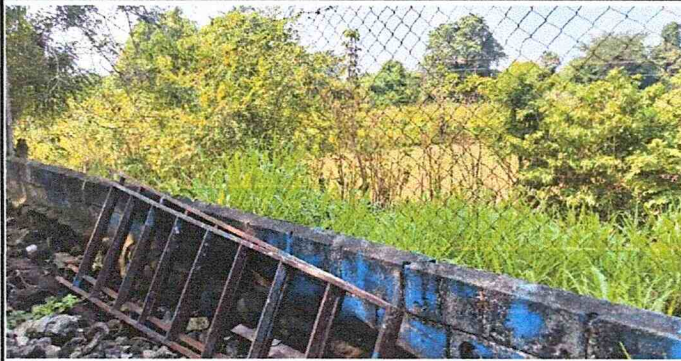
Foto #7: Sustitución de tubo HG y malla galvanizada. 14.1 m2

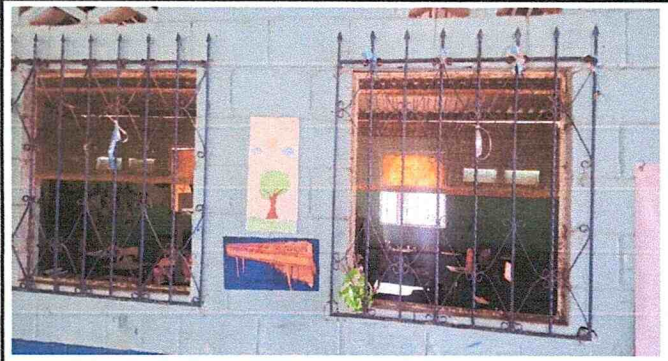
Foto #8: Pintura de muros interiores y exteriores de aula. 220 m2
