SITUACIÓN DEFICIENCIAS DETERMINADAS:

| NOMBRE DEL ESTABLECIMIENTO: | EODP ANEXA A ESCUELA RURAL MIXTA | DIRECCIÓN DEL ESTABLECIMIENTO: | CASERÍO EL REPARO |
| CÓDIGO DEL ESTABLECIMIENTO: | 09-20-2667- 42 | FECHA: | 12/11/2025 |

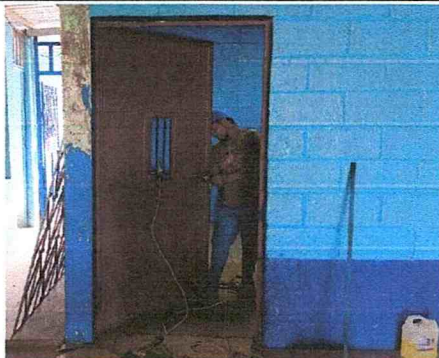
Foto #1: Mantenimiento de puertas de aulas. 4 Unidades.

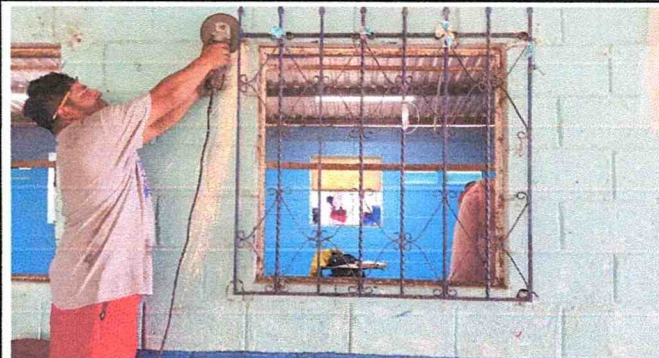
Foto #2: Reparación y sustitución de balcones. 26 m2

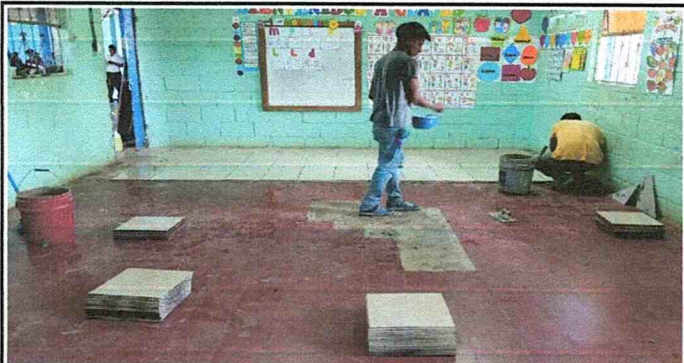
Foto #3: Sustitución de piso cerámico. 126.04 m2

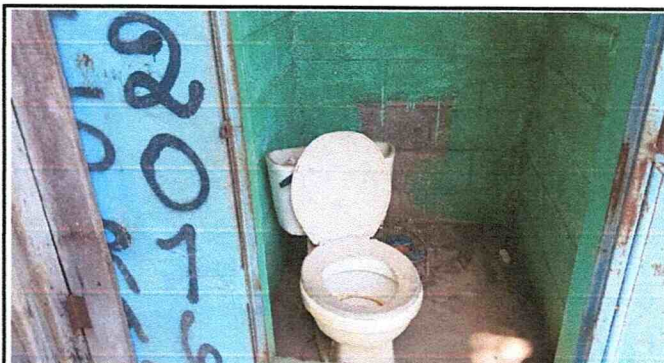
Foto #4: Sustitución de sanitarios. 4 Unidades.

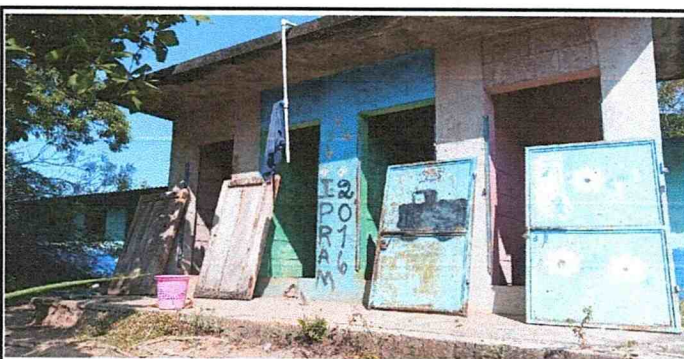
Foto #5: Sustitución de puertas de baño. 4 Unidades.

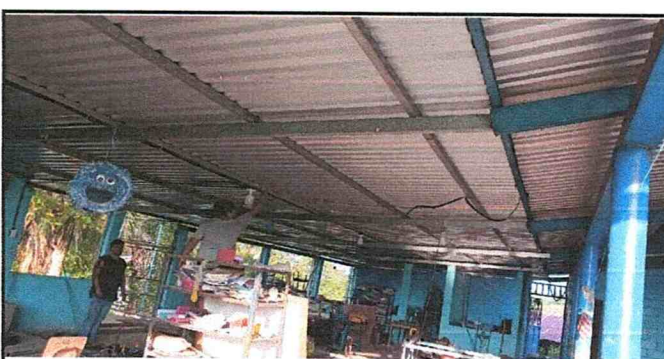
Foto #6: Reparación de sistema eléctrico. 285 ml

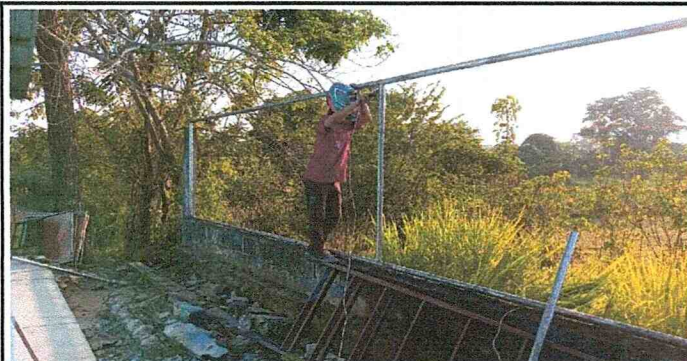
Foto #7: Sustitución de tubo HG y malla galvanizada. 14.1 m2

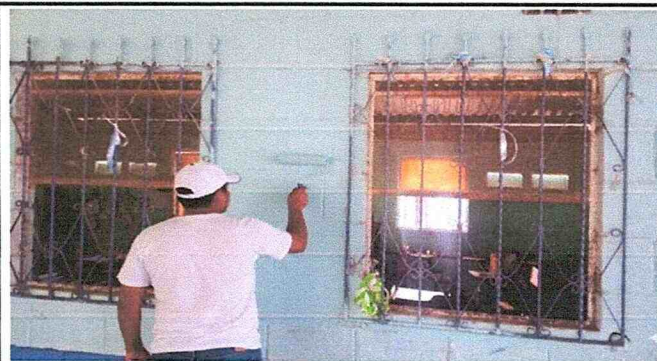
Foto #8: Pintura de muros interiores y exteriores de aula. 220 m2
