SITUACIÓN DEFICIENCIAS DETERMINADAS:

POSTERIOR ☒

| NOMBRE DEL ESTABLECIMIENTO: | EODP ANEXA A ESCUELA RURAL MIXTA | DIRECCIÓN DEL ESTABLECIMIENTO: | CASERÍO EL REPARO |
| CÓDIGO DEL ESTABLECIMIENTO: | 09-20-2667- 42 | FECHA: | 26/11/2025 |

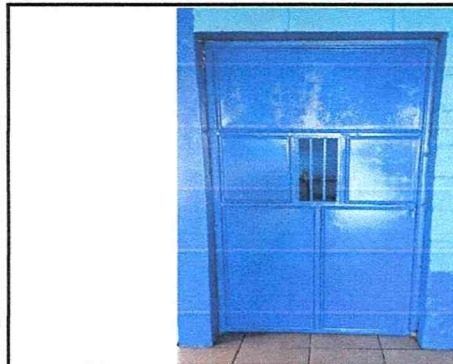
Foto #1: Mantenimiento de puertas de aulas. 4 Unidades.

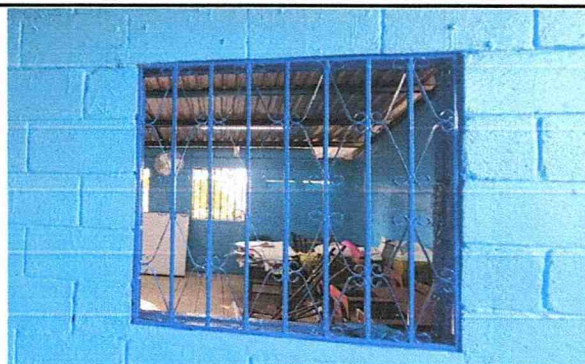
Foto #2: Reparación y sustitución de balcones. 26 m2

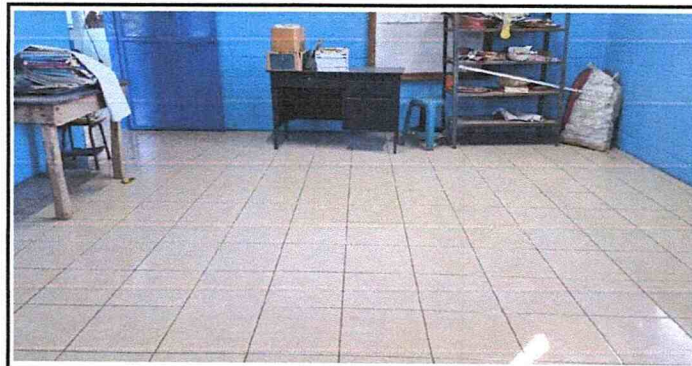
Foto #3: Sustitución de piso cerámico. 126.04 m2

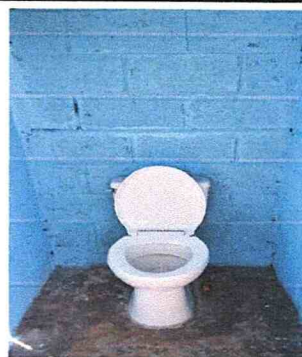
Foto #4: Sustitución de sanitarios. 4 Unidades.

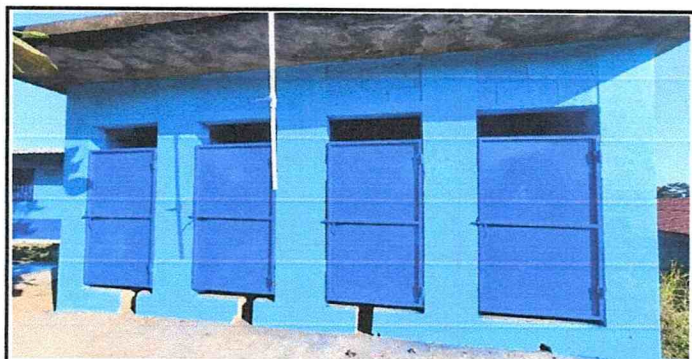
Foto #5: Sustitución de puertas de baño. 4 Unidades.

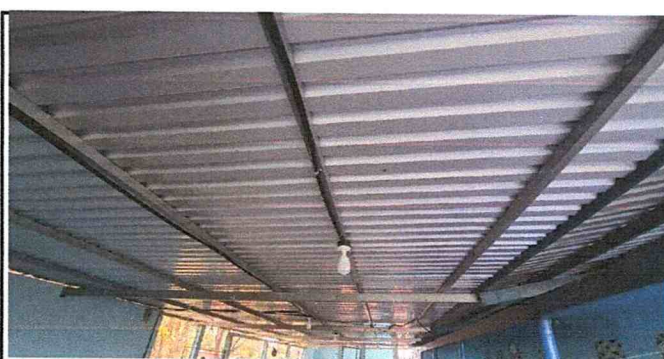
Foto #6: Reparación de sistema eléctrico. 285 ml

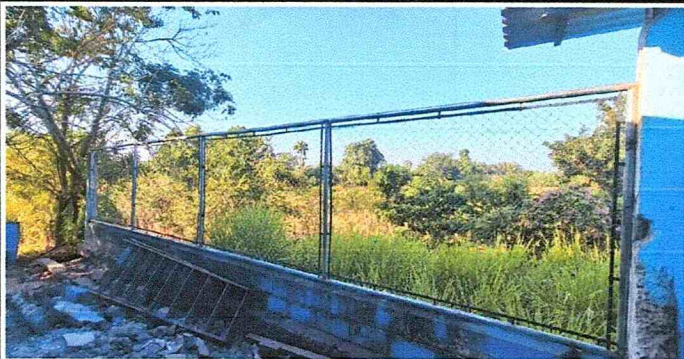
Foto #7: Sustrucción de tubo HG y malla galvanizada. 14.1 m2

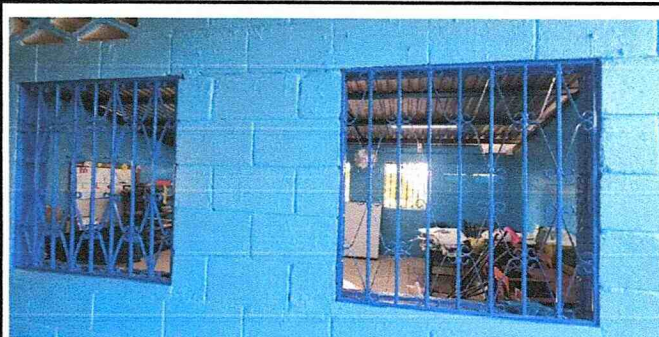
Foto #8: Pintura de muros interiores y exteriores de aula. 220 m2
