SITUACIÓN DEFICIENCIAS DETERMINADAS:

| NOMBRE DEL ESTABLECIMIENTO: | EORM | DIRECCIÓN DEL ESTABLECIMIENTO: | CASERIO MANACALES ALDEA GUADALUPE |
| CÓDIGO DEL ESTABLECIMIENTO: | 09-21-0020-43 | FECHA: | 11/08/2025 |

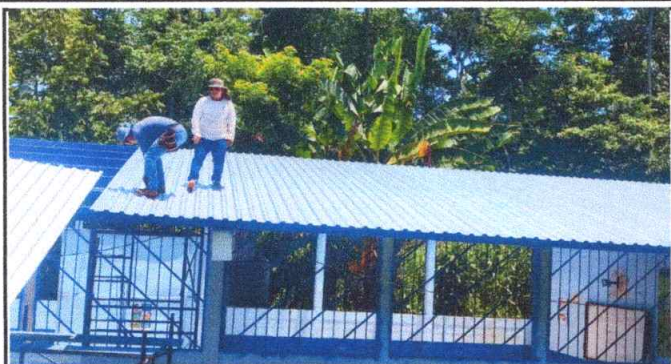
Foto 1: Sustitución de lámina, por lámina troquelada calibre 26, 202 m2

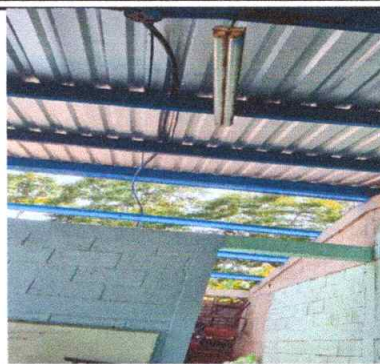
Foto 2: Mantenimiento a estructura de soporte de metal con anticorrosivo, 202 m2

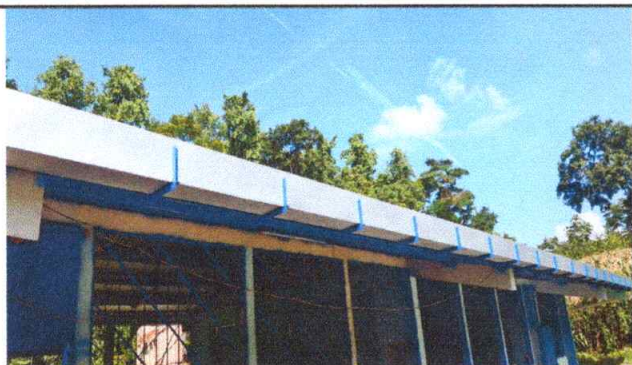
Foto 3: Sustitución de canal de metal 20 ML

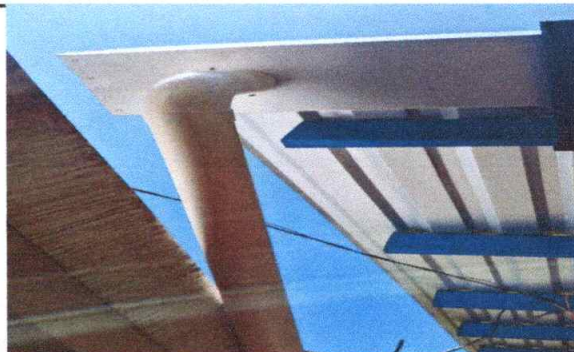
Foto 4: Reparación de bajada de agua pluvial, de tubo PVC 4", 30 ML

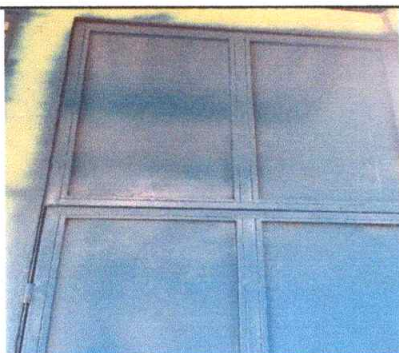
Foto 5: Mantenimiento de estructura de puerta lijado, cepillado, y aplicación de pintura, 6 m2

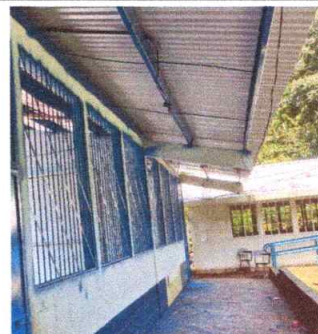
Foto 6: Mantenimiento de balcones, 70 m2

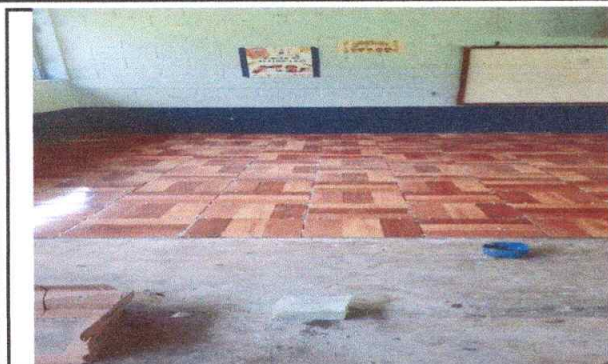
Foto 7: Sustitución de piso ceramico, 125 m2

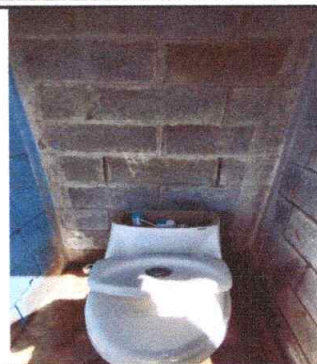
Foto 8: Sustitución de inodoro elongado, 2 unidades

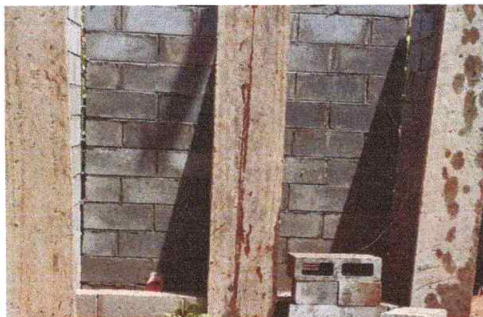
Foto 9: Mantenimiento correctivo de muros con reparación de muro con columnas de 0.15x0.15x2.50m + reparación con muro con block 50 kg/cm2 14x19x39. Total columnas 4 m2 12, 20 m2
