SITUACIÓN DEFICIENCIAS DETERMINADAS:

| NOMBRE DEL ESTABLECIMIENTO: | EORM | DIRECCIÓN DEL ESTABLECIMIENTO: | COMUNIDAD ECA PARC. CORONADO |
| CÓDIGO DEL ESTABLECIMIENTO: | 09-21-0029-43 | FECHA: | 06/011/2025 |

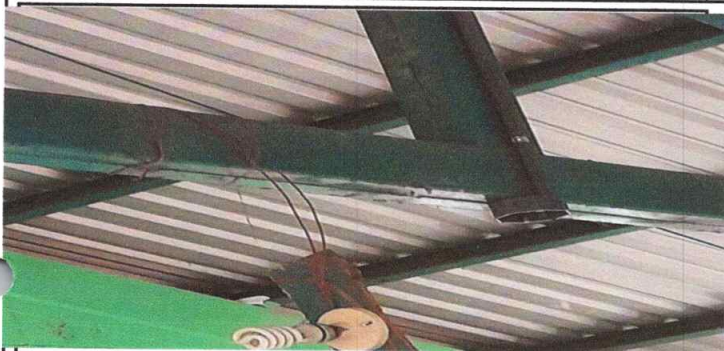
Foto1: En proceso cambio de plafonera

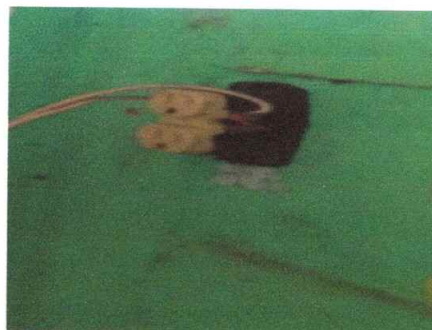
Foto 2: inicio de trabajo cambio de tomacorriente

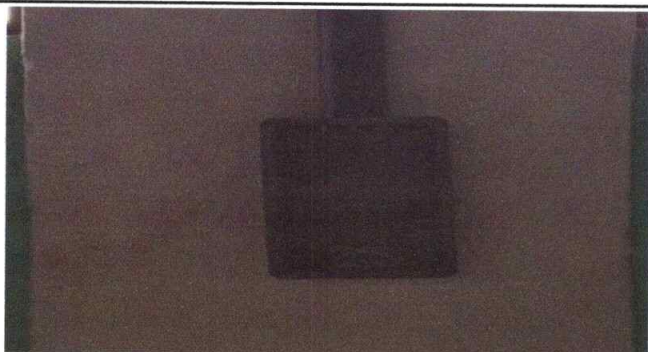
Foto 3: proceso de trabajo cambio de interruptor simple

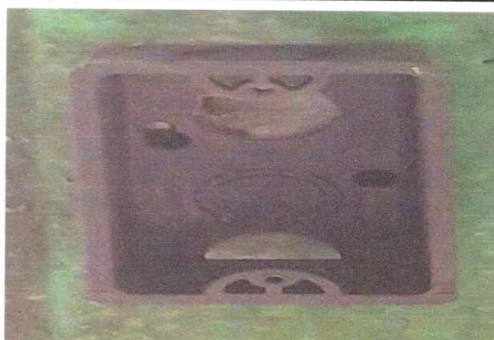
Foto 4: Proceso de trabajo, cambio de interruptor doble

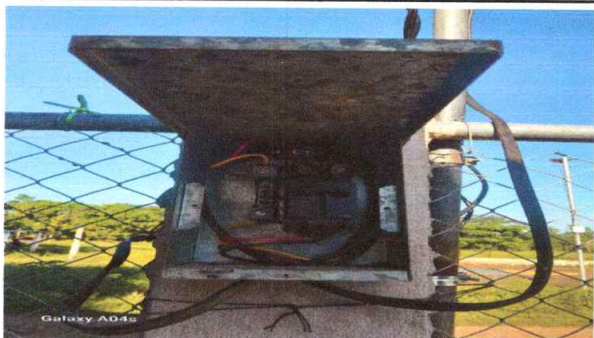
Foto # 5: Sustitución de tablero principal de 6x110V

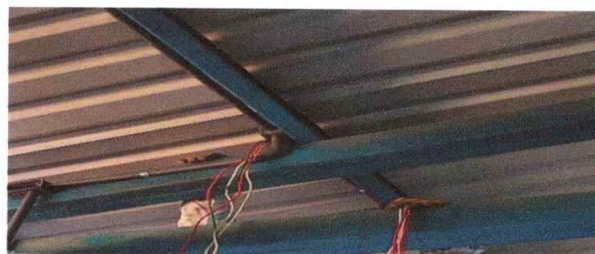
Foto 6: Reparación y sustitución de cableado #12

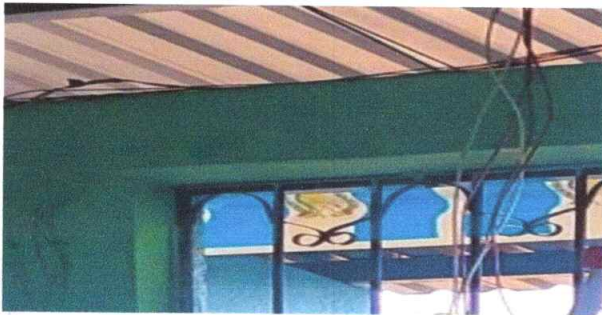
Foto 7: En proceso sustitución de cableado # 10

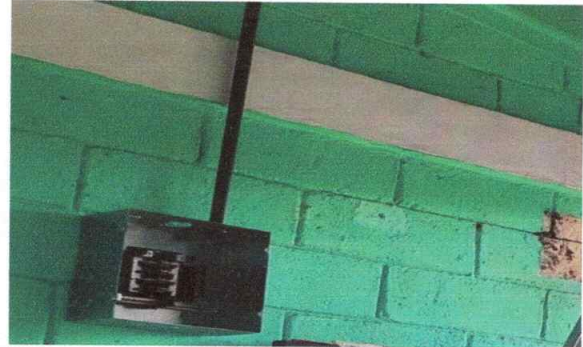
FOTO 8: Trabajo en proceso sustitución de flipón 30-50 AÑO 2 POLOS

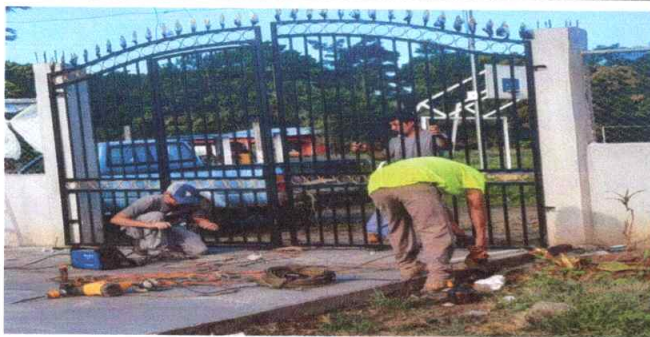
Foto 9: Sustitución de portón en proceso

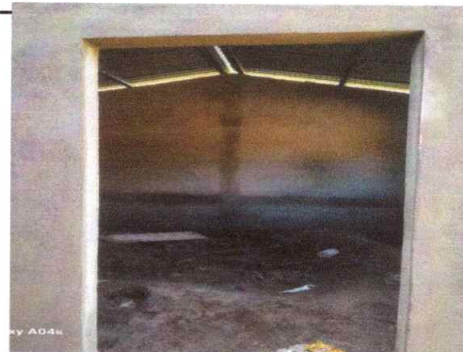
Foto 10: Trabajo en proceso de sustitución de puerta metálica

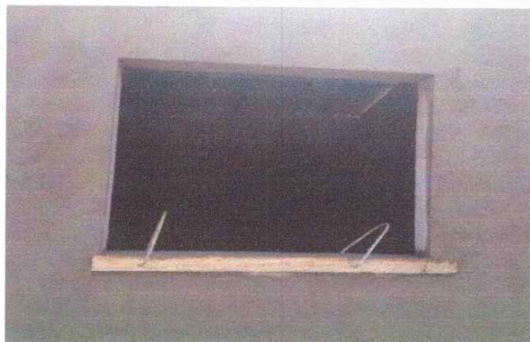
Foto 11: Trabajo en proceso de sustitución estructura de ventana

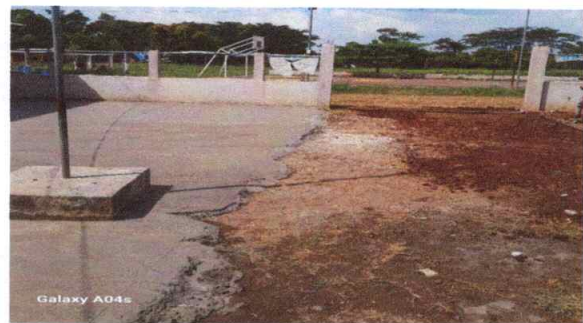
Foto 12: Trabajo en proceso de sustitución e instalación de torta de concreto de 10cm de grosor

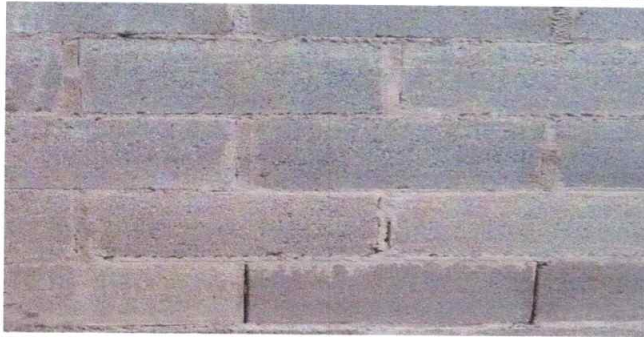
Foto 13: En proceso, sustitución y reparación de muro con block

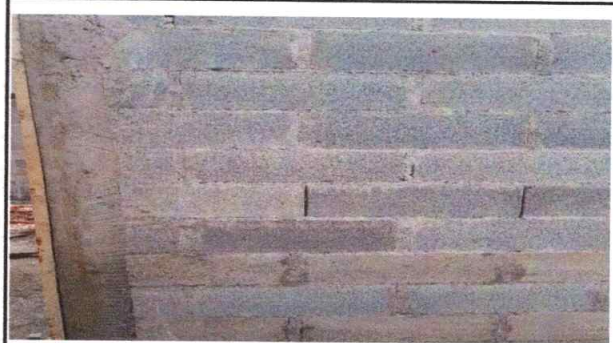
Foto 14: En proceso, sustitución y reparación de muro con block

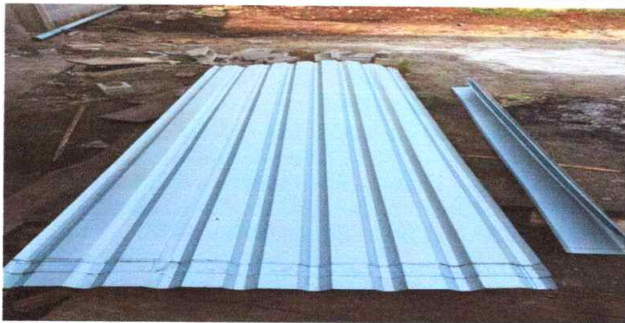
Foto 15: En proceso, sustitución de lámina por lámina troquelada calibre 26

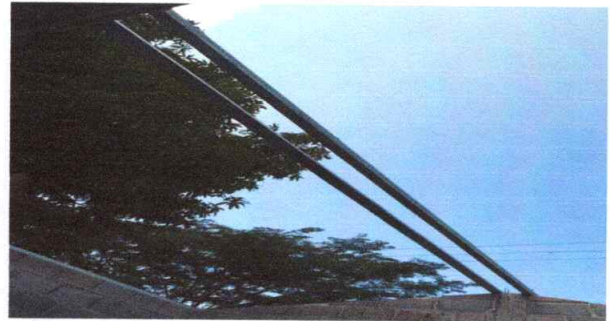
Foto 16: En proceso, sustitución de estructura de soporte de madera por metal
