SITUACIÓN DEFICIENCIAS DETERMINADAS:

| NOMBRE DEL ESTABLECIMIENTO: | INEB de Telesecundaria | DIRECCIÓN DEL ESTABLECIMIENTO: | Aldea Sector Méndez |
| CÓDIGO DEL ESTABLECIMIENTO: | 09-21-0040-45 | FECHA FINALIZACIÓN: | 22/07/2025 |

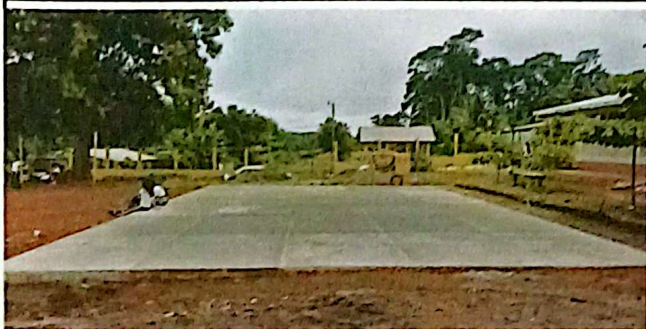
Foto 1: Mantenimiento correctivo de piso de cancha sustitución de pavimento de concreto hidráulico 210Kg/cm<sup>2</sup> reforzado con fibra control de agrietamiento (demolición conformación de base concreto hidráulico) mantenimiento correctivo, reposición de bordillo con tabique 30 metros lineales 150m<sup>2</sup> de concreto.

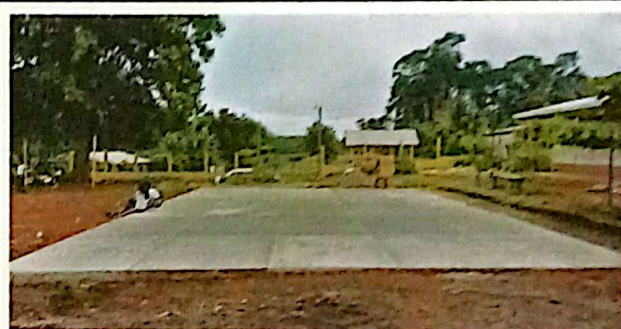
Foto 2: Mantenimiento correctivo de piso de cancha sustitución de pavimento de concreto hidráulico 210Kg/cm<sup>2</sup> reforzado con fibra de control de agrietamiento (demolición conformación de base concreto hidráulico) 150m<sup>2</sup>

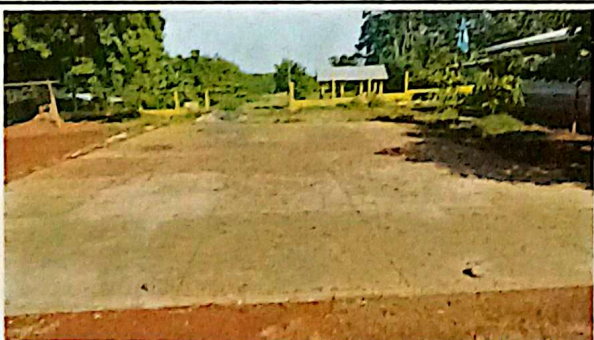
Foto 3: Mantenimiento correctivo de piso de cancha, sustitución de pavimento de concreto hidráulico 210Kg/cm<sup>2</sup> reforzado con fibra de control de agrietamiento (demolición de base, concreto hidráulico) 150m<sup>2</sup>

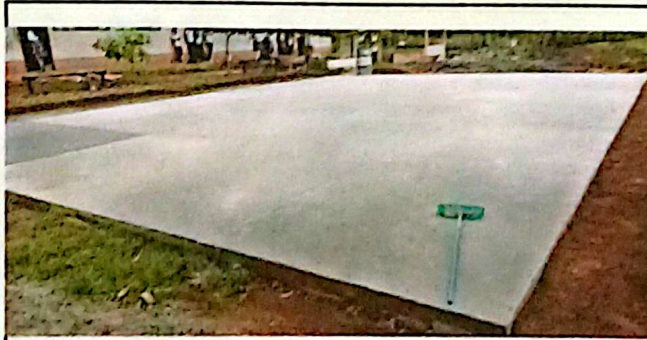
Foto 4: Mantenimiento correctivo de piso de cancha, sustitución de pavimento de concreto hidráulico 210Kg/cm<sup>2</sup> reforzado con fibra control de agrietamiento (demolición, conformación de base, concreto hidráulico) 150m<sup>2</sup>

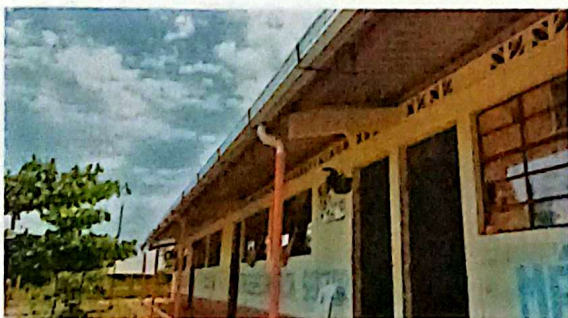
Foto 5: Mantenimiento correctivo techo con bajadas de agua pluvial 3" en techo 25 metros lineales.

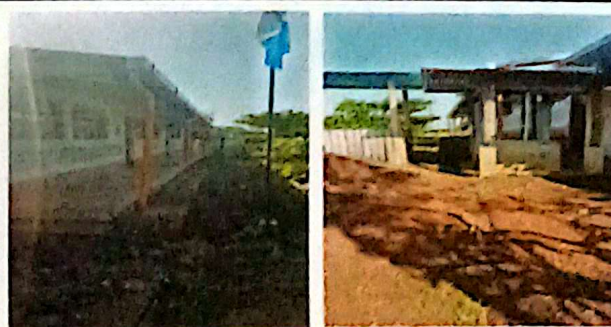
Foto 6: Mantenimiento correctivo sustitución 42 metros lineales de drenaje de agua pluvial 4" PVC
