SITUACIÓN DEFICIENCIAS DETERMINADAS:

| NOMBRE DEL ESTABLECIMIENTO: | EORM | DIRECCIÓN DEL ESTABLECIMIENTO: | ALDEA EL ROSARIO |
| CÓDIGO DEL ESTABLECIMIENTO: | 09-21-0674-43 | FECHA FINALIZACION: | 14/11/2025 |

REGISTRO FOTOGRÁFICO  
PROGRAMA DE MANTENIMIENTO DE EDIFICIOS ESCOLARES PÚBLICOS

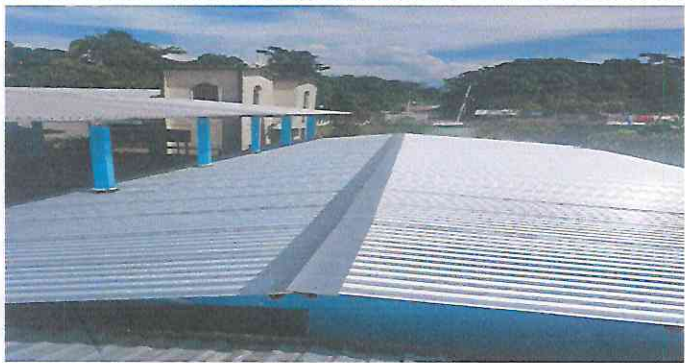
Foto1: Sustitucion de 397.32 M2 de lamina acanalada por lamina troquelada. Calibre 26

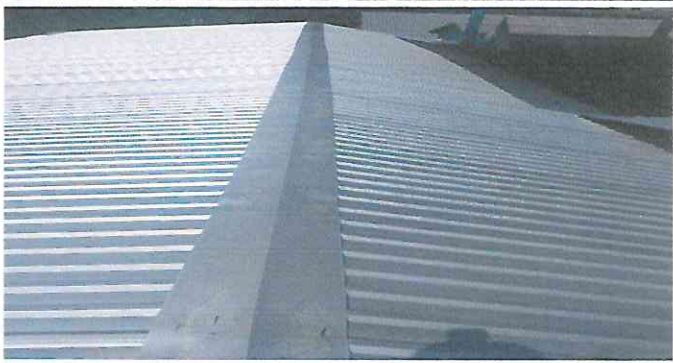
Foto 2: Sustitucion de 42 ML capotes de lamina acanalada, para lamina troquelada, calibre 26.

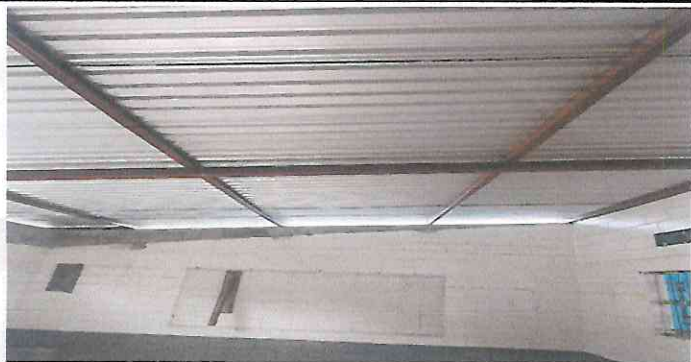
Foto 3: Mantenimiento de 369 M2 a estructura de soporte de metal con anticorrosivo

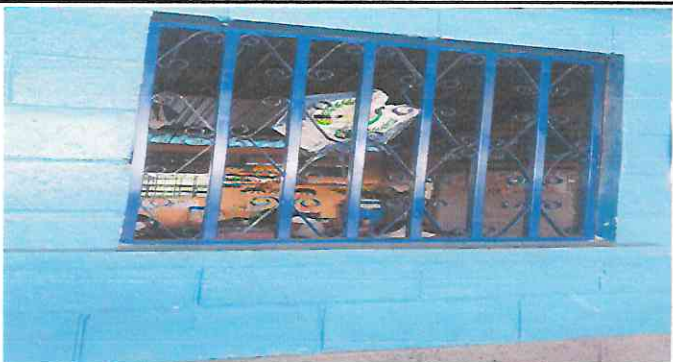
Foto 4: Sustitucion de 11 M2 de balcones de barrotes de hierro por tubo cuadrado de 1".

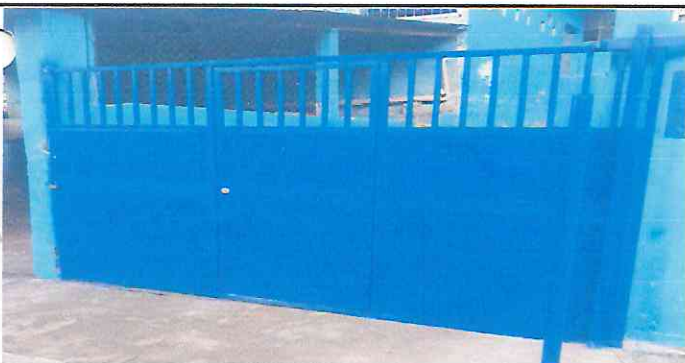
Foto 5: Sustitucion de un porton de barrotes de hierro por porton de tubo cuadrado y metal.

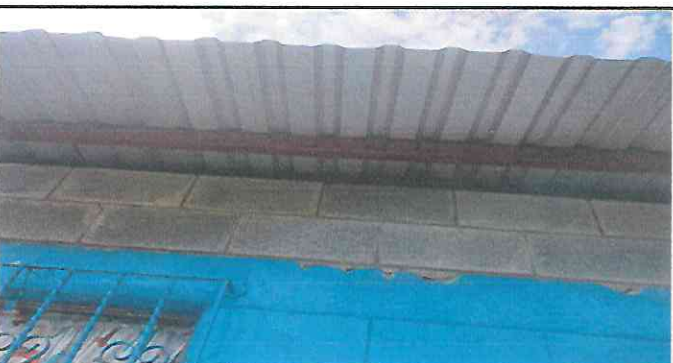
Foto 6: Mantenimiento correctivo de 16 metros cuadrados de muro de block.

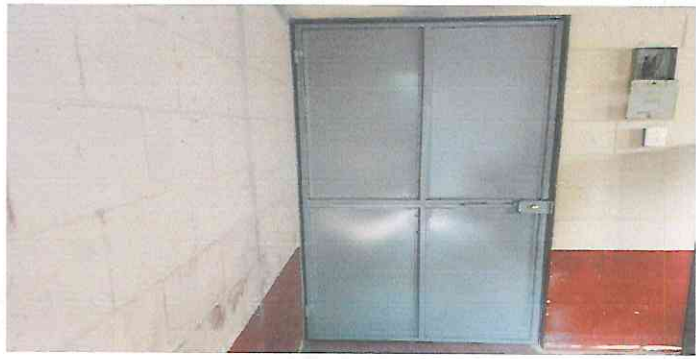
Foto7: Sustitucion de una puerta de barratos por puerta de metal

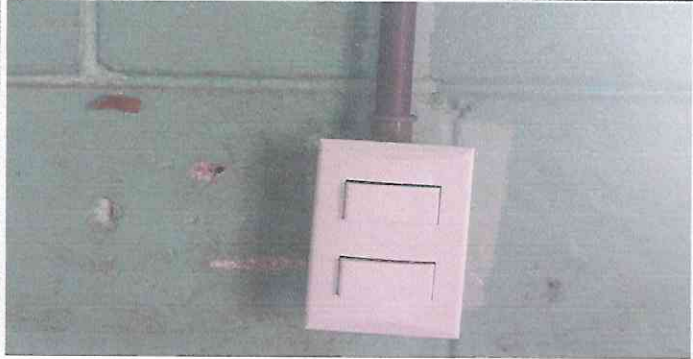
Foto 8: Sustitucion de 8 interruptores simples por interruptores dobles

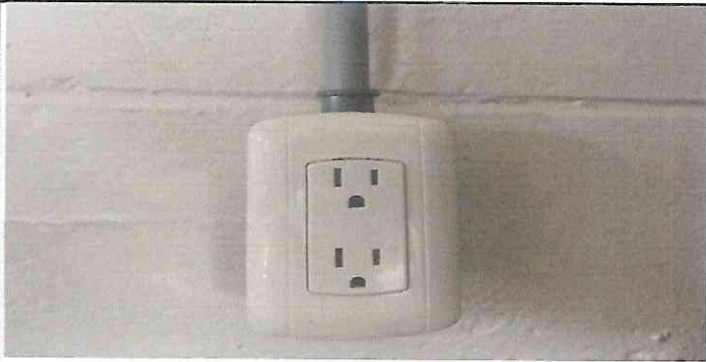
Foto 9: Sustitucion de 9 tomacorrientes dobles

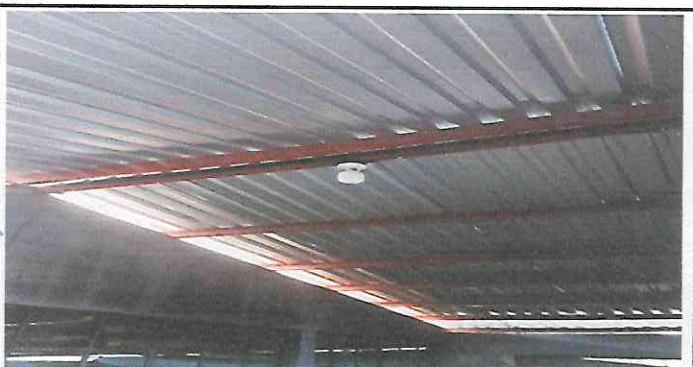
Foto 10: Sustitucion de 12 bombillos LED-GLOBO de 30 watts, 2400 lumenes.

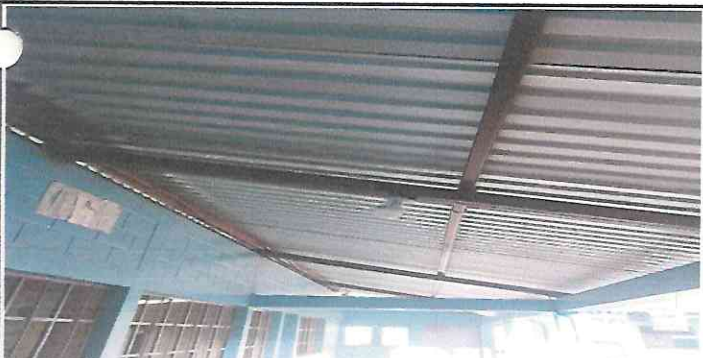
Foto 11: Reparacion de 100 ML de cableado electrico, calibre 12 AWG.
