REGISTRO FOTOGRÁFICO  
PROGRAMA DE MANTENIMIENTO DE EDIFICIOS ESCOLARES PÚBLICOS

PRA-FOR-123  
Versión 1

| NOMBRE DEL ESTABLECIMIENTO: | EORM | DIRECCIÓN DEL ESTABLECIMIENTO: | PARCELAMIENTO REPOSO SECTOR D |
| CÓDIGO DEL ESTABLECIMIENTO: | 09-21-0690-43 | FECHA: | 23/09/2025 |

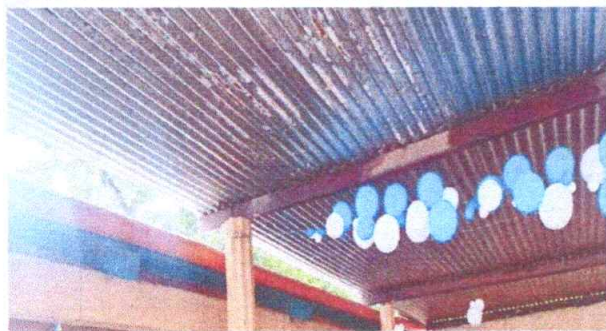
Foto 1: Sustitución de lámina, por lámina troquelada calibre 26 130m2

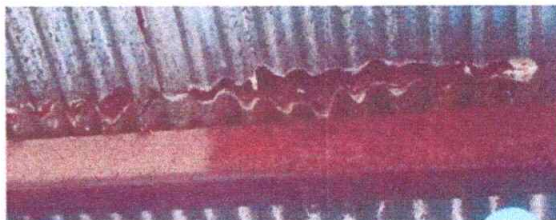
Foto 2: Sustitución de estructura de soporte de metal por metal 130m2

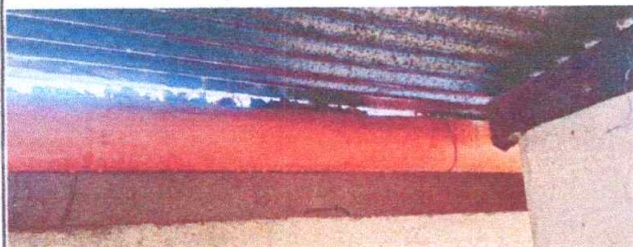
Foto 3: Sustitución de canal de metal 13ml

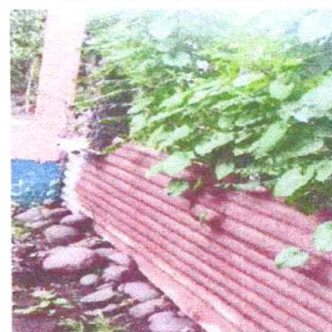
Foto 4: Reparación de muro perimetral existente de block con tubo hg y malla galvanizada 110m2

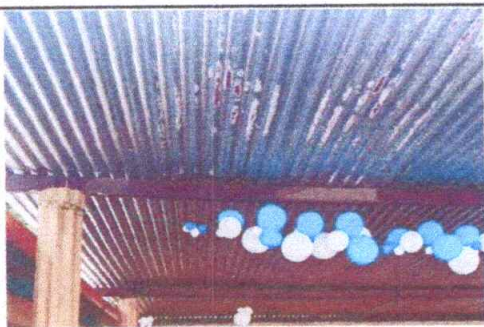
Foto 5: Sustitución de lámina, por lámina troquelada calibre 26 130m2

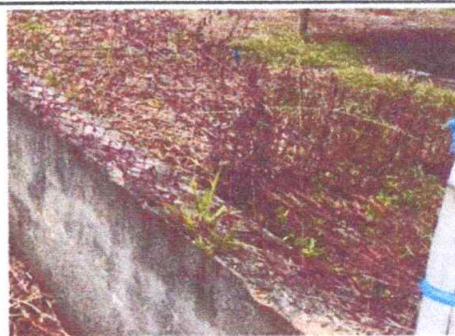
Foto 6: Reparación de muro perimetral existente de block con tubo hg y malla galvanizada 110m2
