SITUACIÓN DEFICIENCIAS DETERMINADAS

| NOMBRE DEL ESTABLECIMIENTO | EODP ANEXA EORM | DIRECCIÓN DEL ESTABLECIMIENTO | SECTOR EL CALLEJÓN |
| CÓDIGO DEL ESTABLECIMIENTO | 09-22-0001-42 | FECHA | 13/11/2025 |

REGISTRO FOTOGRÁFICO  
PROGRAMA DE MANTENIMIENTO DE EDIFICIOS ESCOLARES PÚBLICOS

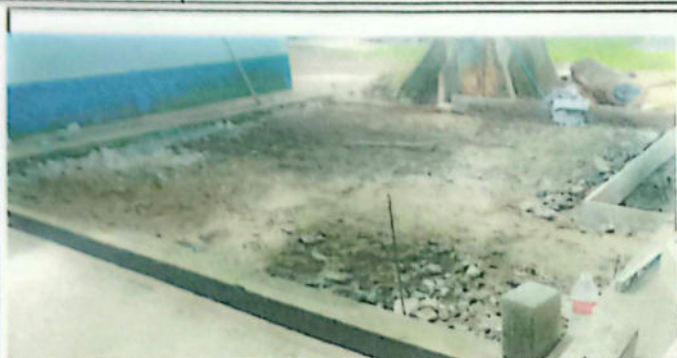
No.1 Reparación de plancha de concreto de patio.

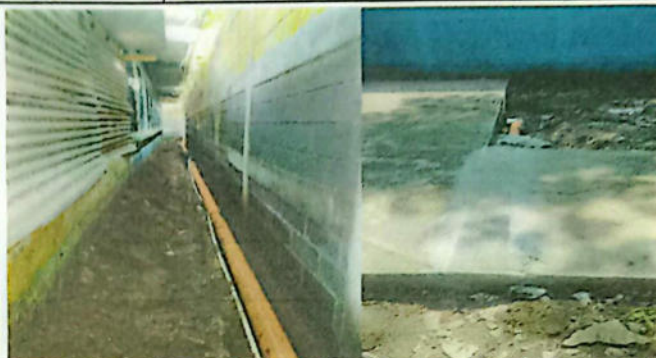
No.2 Sustitución de tubería PVC línea principal aguas negras 4"

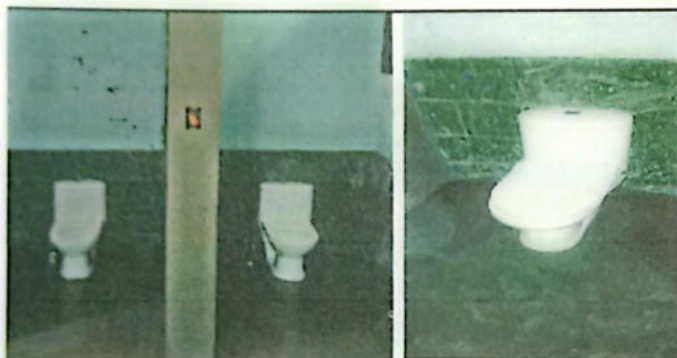
No.3 Sustitución inodoro elongado Baby Andés color blanco para preprimaria

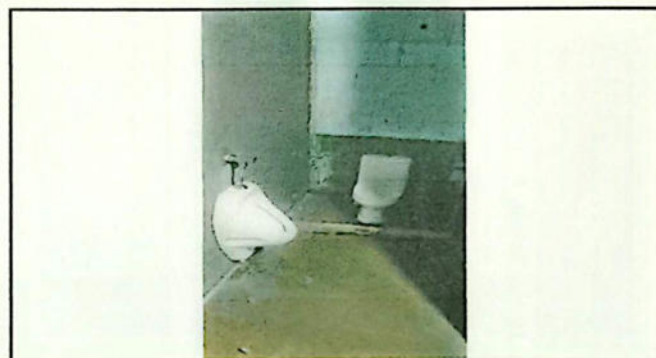
No.4 Sustitución de mingitorio S/ Loza BL D02 color blanco para preprimaria

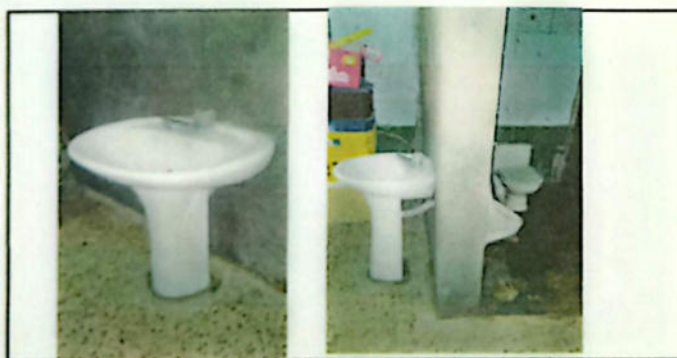
No.5 Sustitución lavamanos con grifería marca Prepon LL C/pedestal. S/loza color blanco para preprimaria

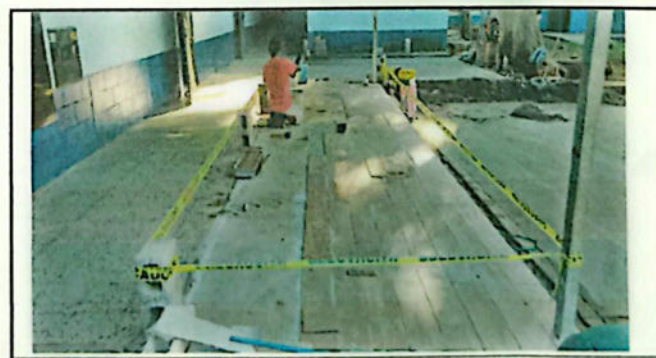
No.6 Sustitución de piso cerámico

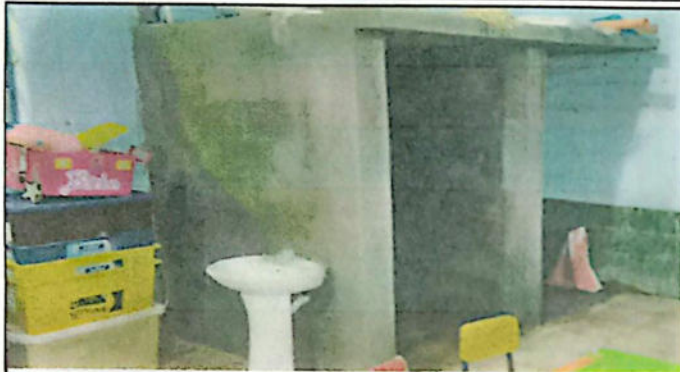
No.7 Reparación de Muro con Block 50 Kg/cm2 14x19x39cm

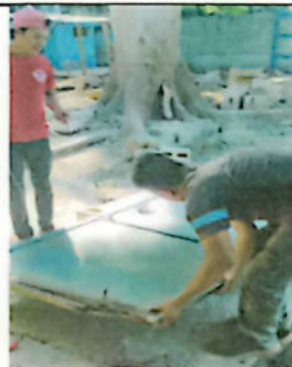
No.8 Sustitución de puerta de servicios sanitarios metálica

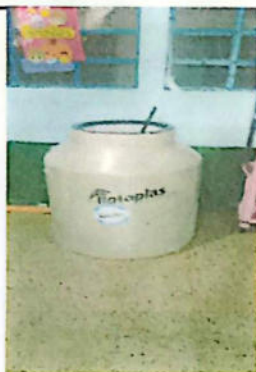
No.9 Sustitución de depósitos de agua 450 lts

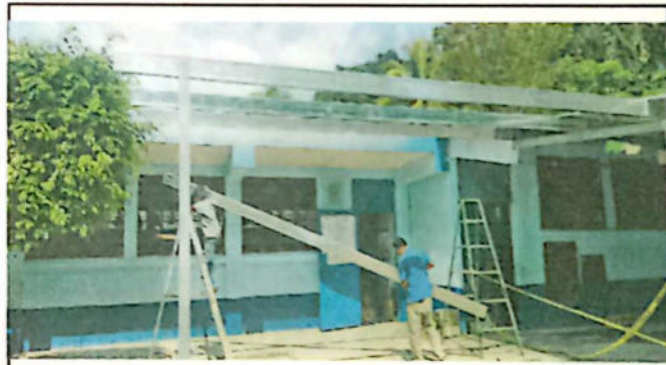
No.10 Sustitución de estructura de soporte (madera, metal) por metal
