SITUACIÓN DEFICIENCIAS DETERMINADAS      PREVIO ☒      DURANTE ☐      POSTERIOR ☐

| DEPARTAMENTO: | QUETZALTENANGO | MUNICIPIO: | FLORES COSTA CUCA |
| NOMBRE DEL ESTABLECIMIENTO | EODP ANEXA A EORM | DIRECCIÓN DEL ESTABLECIMIENTO: | CANTON SANTA RITA |
| CÓDIGO DEL ESTABLECIMIENTO | 09-22-0002-42 | FECHA: | 8/07/2025 |

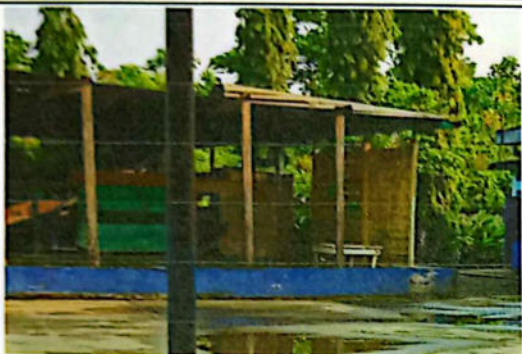
FOTO 1: REPARACION DE MURO CON COLUMNAS DE 0.15X0.15X2.50

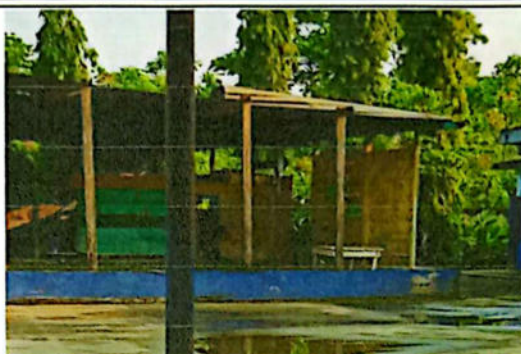
FOTO 2: REPARACION DE MURO CON BLOCK DE 50 Kg/cm2 DE 14X19X39

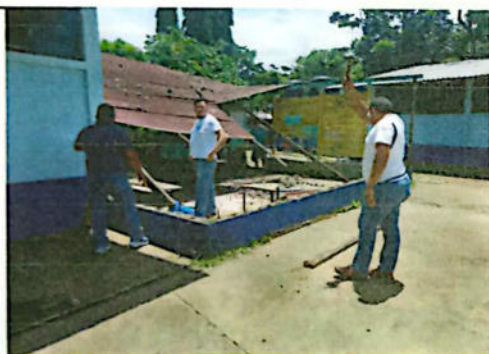
FOTO 3: SUSTITUCIÓN DE ESTUFA DE COCINA CON LADRILLO, PLANCHA DE METAL Y CHIMENEA METALICA

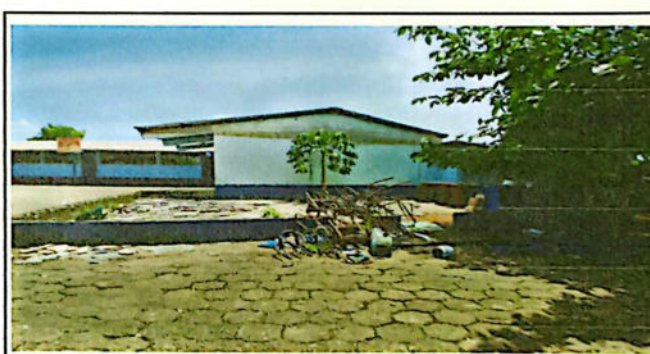
FOTO 4: SUSTITUCIÓN DE MESA DE TRABAJO EN COCINA

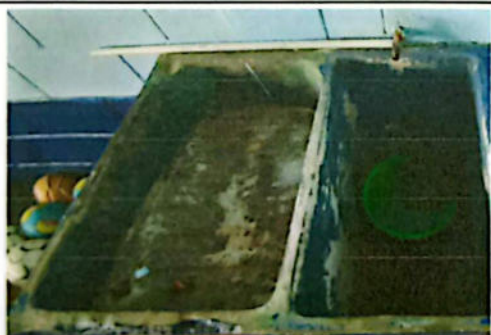
FOTO 5: SUSTITUCIÓN DE PILA DE CONCRETO DE UN ALA

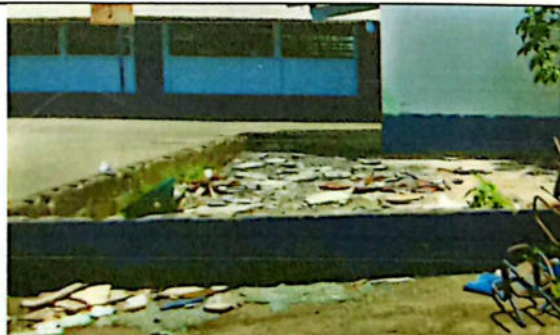
FOTO 6: SUSTITUCIÓN DE PISO DE TORTA DE CONCRETO POR CONCRETO

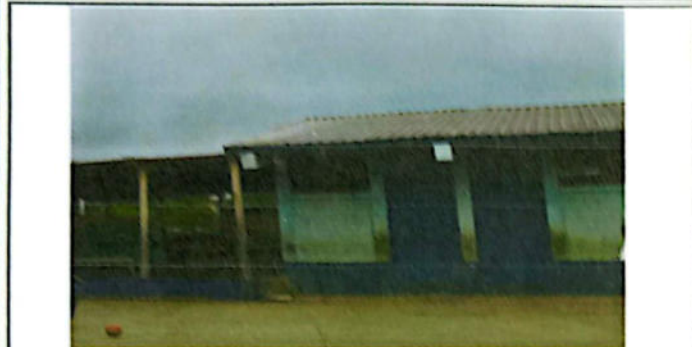
FOTO 7: SUSTITUCION DE PUERTA METALICA

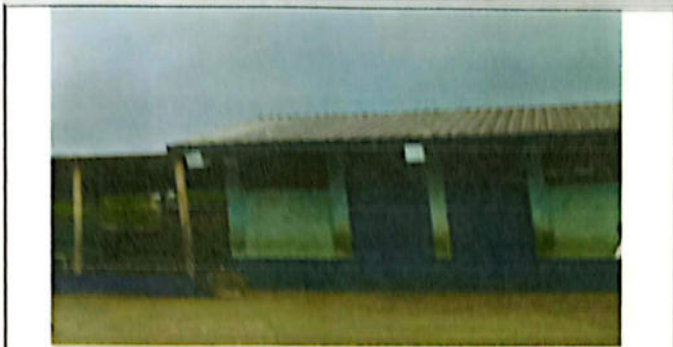
FOTO 8: SUSTITUCION DE BALCONES METALICOS

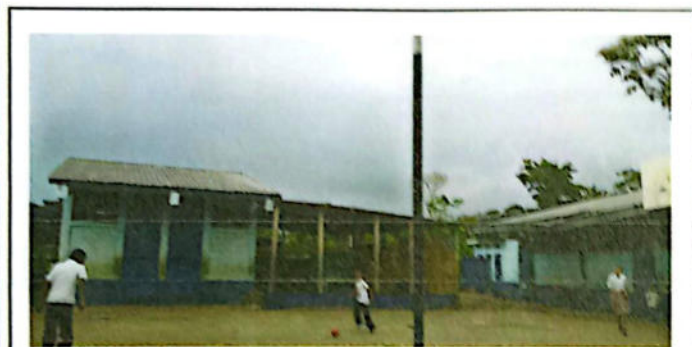
FOTO 9: SUSTITUCION DE ESTRUCTURA DE SOPORTE DE METAL POR METAL

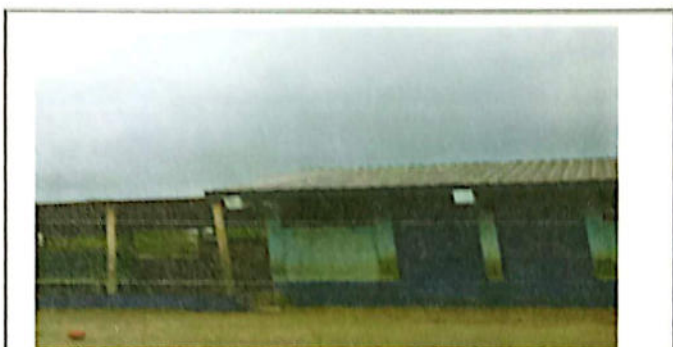
FOTO 10: SUSTITUCION DE LAMINA, POR LAMINA TROQUELADA CAL.28
