SITUACIÓN DE DEFICIENCIAS DETERMINADAS

| NOMBRE DEL ESTABLECIMIENTO | EODP ANEXA A EORM | DIRECCIÓN DEL ESTABLECIMIENTO | CANTON SANTA RITA |
| CÓDIGO DEL ESTABLECIMIENTO | 09-22-0002-42 | FECHA | 21/07/2025 |

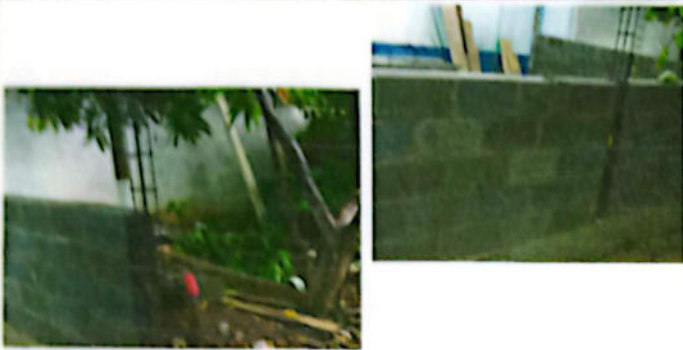
FOTO 1: REPARACION DE MURO CON COLUMNAS DE 0.15X0.15X2.50

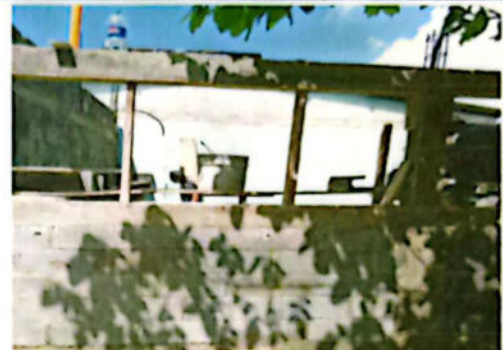
FOTO 2: REPARACION DE MURO CON BLOCK DE 50 Kg/cm2 DE 14X19X39

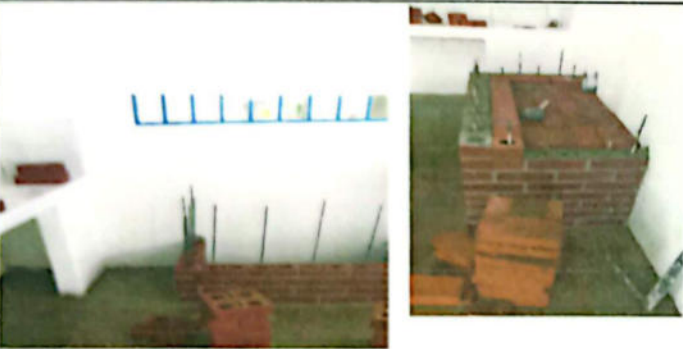
FOTO 3: SUSTITUCIÓN DE ESTUFA DE COCINA CON LADRILLO, PLANCHA DE METAL Y CHIMENEA METALICA

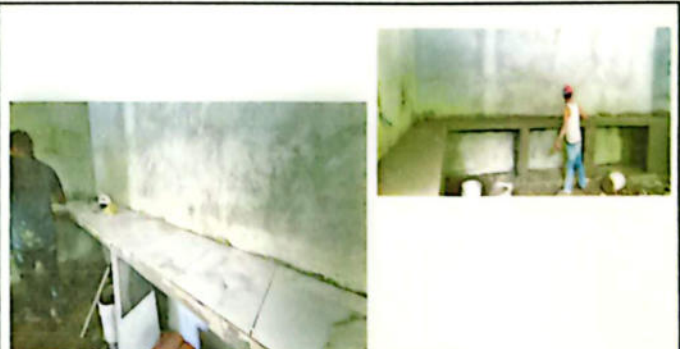
FOTO 4: SUSTITUCIÓN DE MESA DE TRABAJO EN COCINA

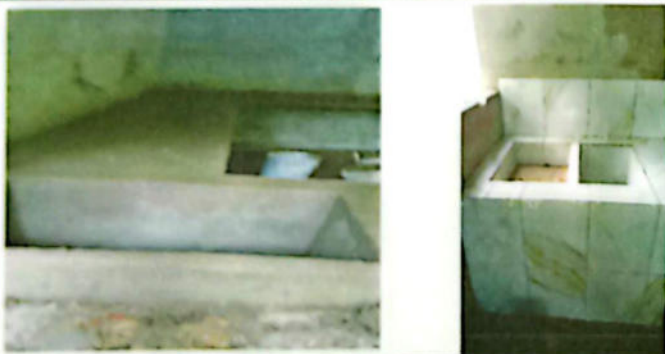
FOTO 5: SUSTITUCIÓN DE PISO DE PILA DE CONCRETO DE UN ALA

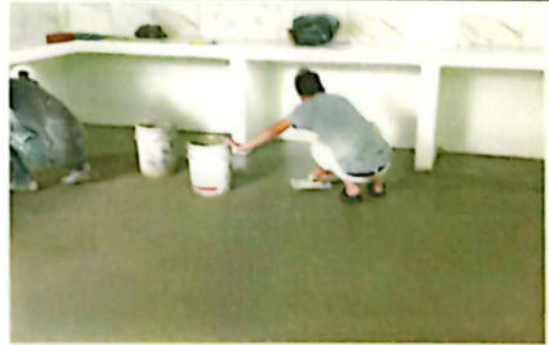
FOTO 6: SUSTITUCIÓN DE PISO DE TORTA DE CONCRETO

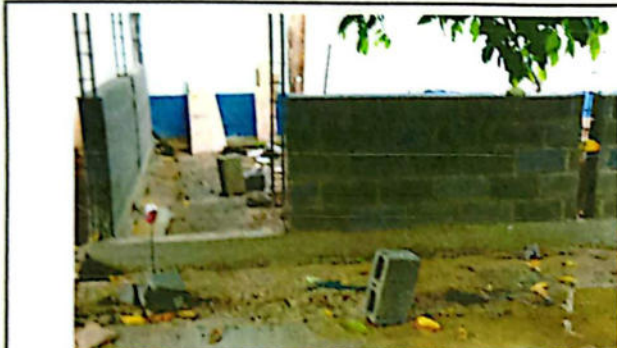
FOTO 7: SUSTITUCION DE PUERTA METALICA

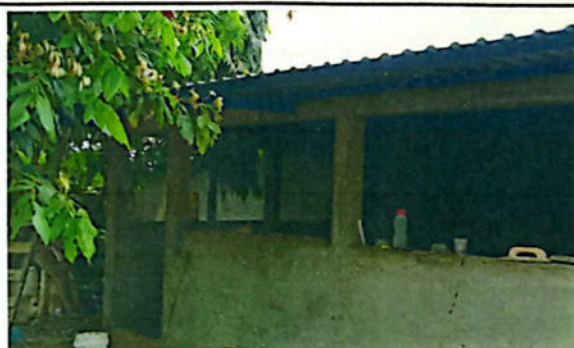
FOTO 8: SUSTITUCION DE BALCONES METALICOS

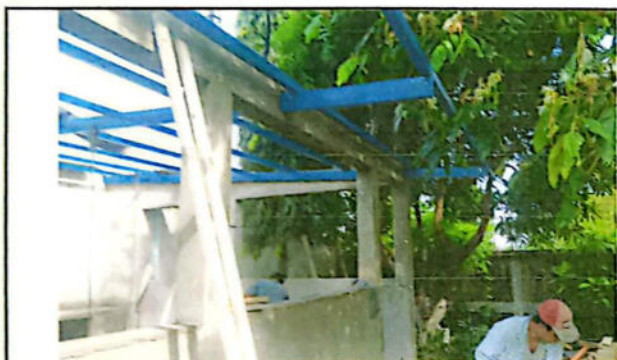
FOTO 9: SUSTITUCION DE ESTRUCTURA DE SOPORTE DE METAL POR METAL

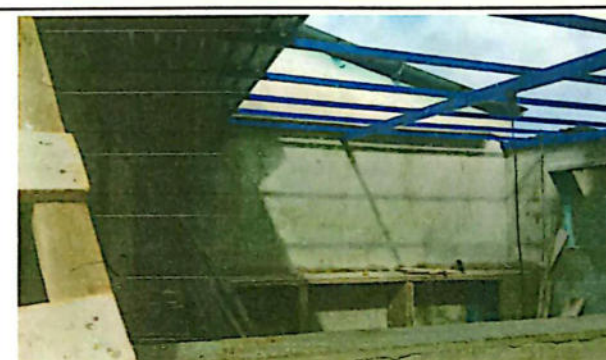
FOTO 10: SUSTITUCION DE ESTRUCTURA DE SOPORTE DE METAL POR METAL

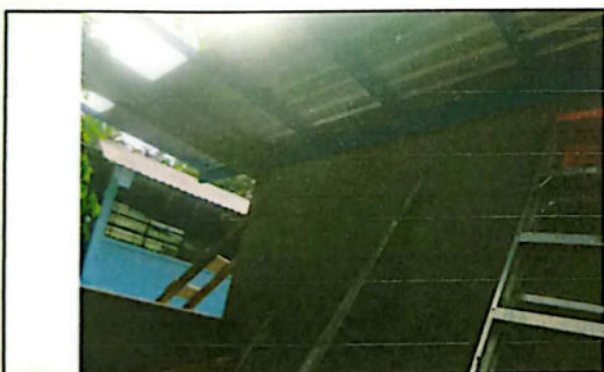
FOTO 11: SUSTITUCION DE LAMINA, POR LAMINA TROQUELADA CAL.26

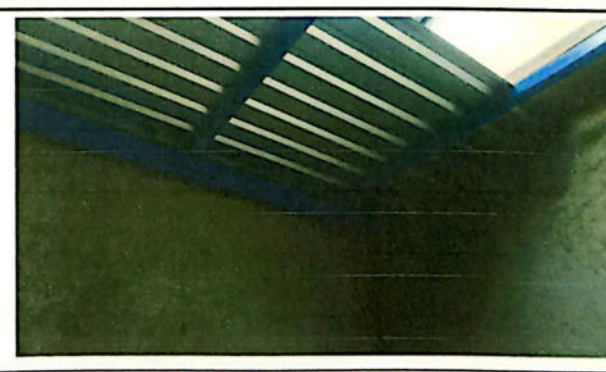
FOTO 12: SUSTITUCION DE LAMINA, POR LAMINA TROQUELADA CAL.26
