SITUACIÓN DEFICIENCIAS DETERMINADAS:

| NOMBRE DEL ESTABLECIMIENTO: | INEB DE TELESECUNDARIA | DIRECCIÓN DEL ESTABLECIMIENTO: | Caserío Santa Marta |
| CÓDIGO DEL ESTABLECIMIENTO: | 09-22-0011-45 | FECHA: | 1/10/2025 |

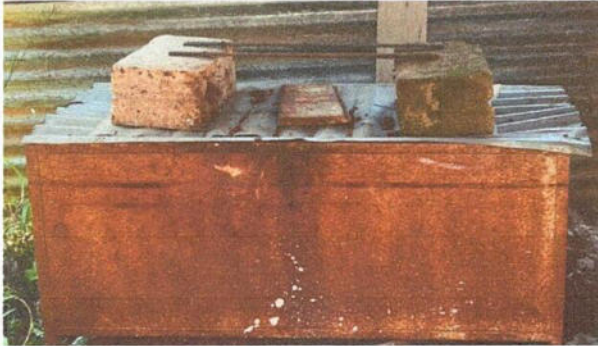
No.1 Sustitución de mesa de trabajo en cocina

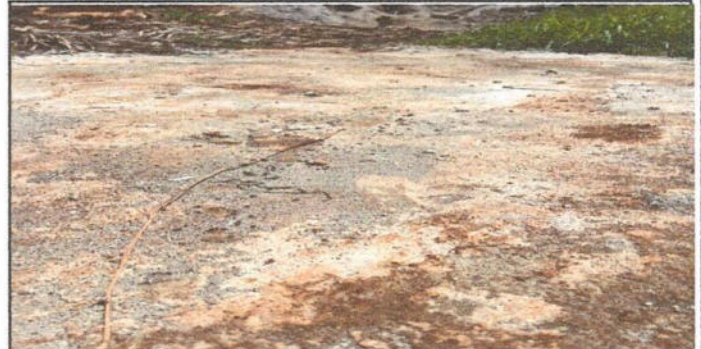
No.2 SUSTITUCIÓN DE PISO DE CONCRETO EN PATIO ESPESOR 0.08M

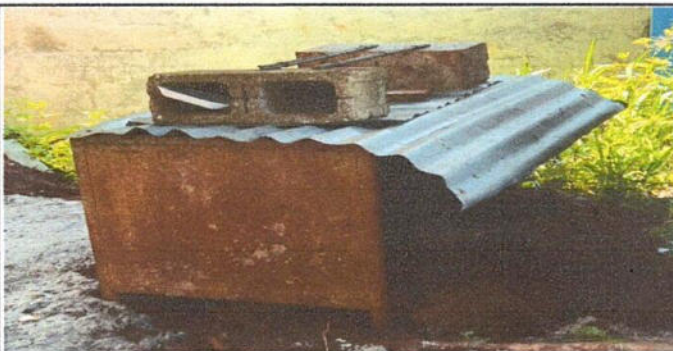
No.3 SUSTITUCIÓN DE ESTUFA DE COCINA CON LADRILLO, PLANCHA DE METAL Y CHIMENEA METALICA

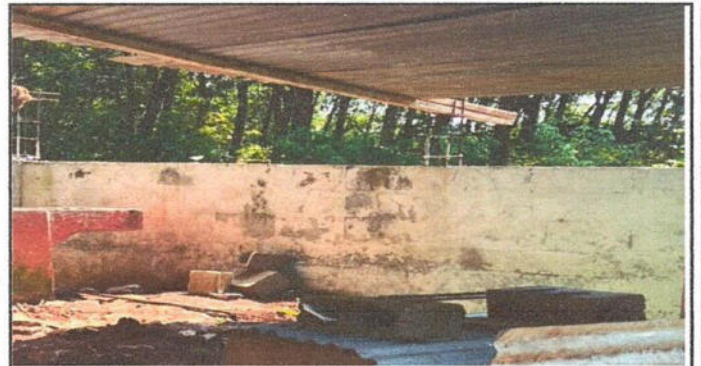
No.4 REPARACION DE REPELLO Y CERNIDO EN MUROS

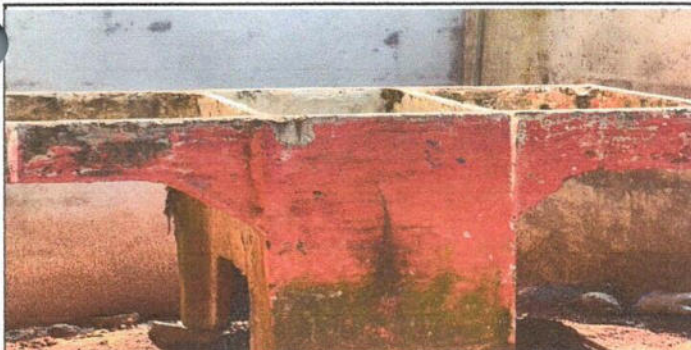
No.5 SUSTITUCION DE PILA DE CONCRETO DE UN ALA

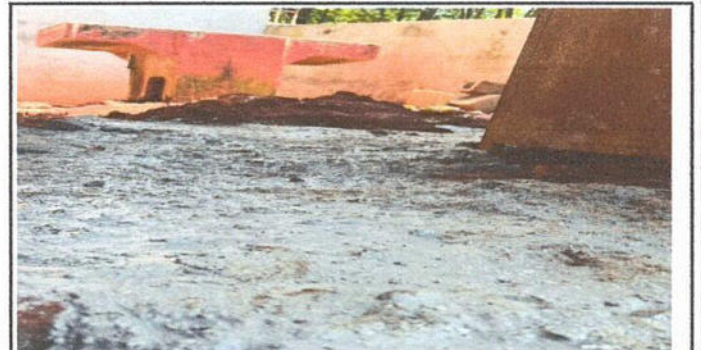
No.6 SUSTITUCIÓN DE PISO DE TORTA DE CONCRETO ESPESOR 0.10M

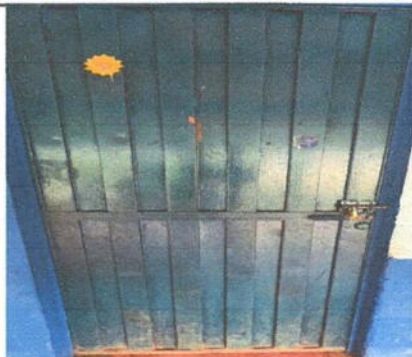
No.7 SUSTITUCION DE PUERTA DE METAL

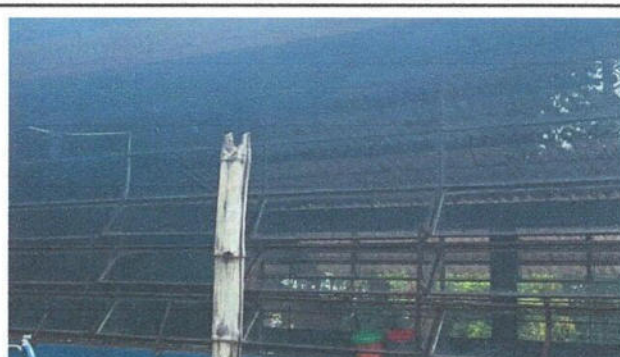
No.8 SUSTITUCIÓN DE BALCONES DE METAL DE TUBO CUADRADO DE 1"

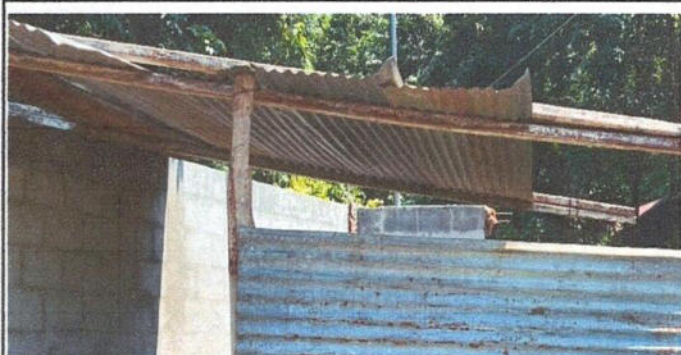
No.9 SUSTITUCIÓN DE ESTRUCTURA DE SOPORTE DE METAL POR METAL

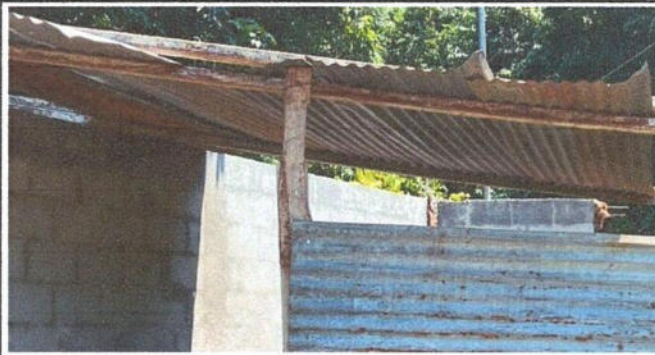
No.10 SUSTITUCION DE LAMINA DE ZINC POR LAMINA TROQUELADA CAL. 26
