SITUACIÓN DEFICIENCIAS DETERMINADAS

| NOMBRE DEL ESTABLECIMIENTO: | INEB DE TELESECUNDARIA | DIRECCIÓN DEL ESTABLECIMIENTO: | Caserío Santa Marta |
| CÓDIGO DEL ESTABLECIMIENTO: | 09-22-0011-45 | FECHA: | 10/10/2025 |

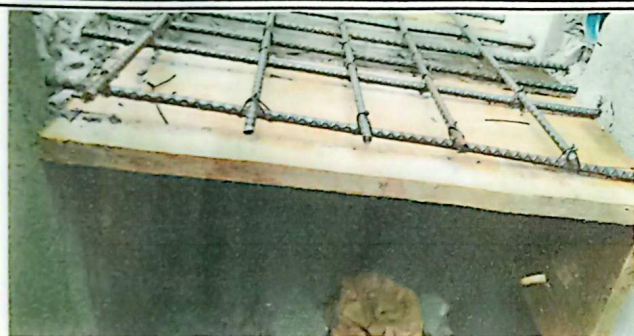
No.1 Sustitución de mesa de trabajo en cocina

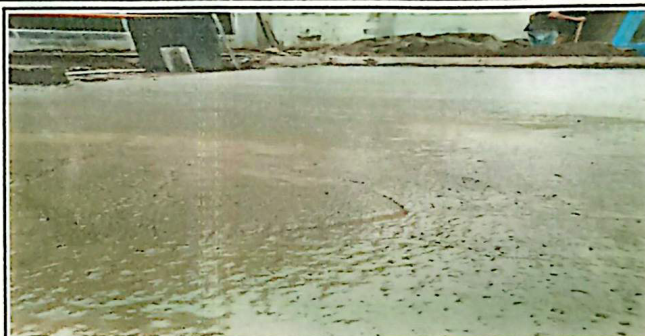
No.2 SUSTITUCIÓN DE PISO DE CONCRETO EN PATIO ESPESOR 0.08M

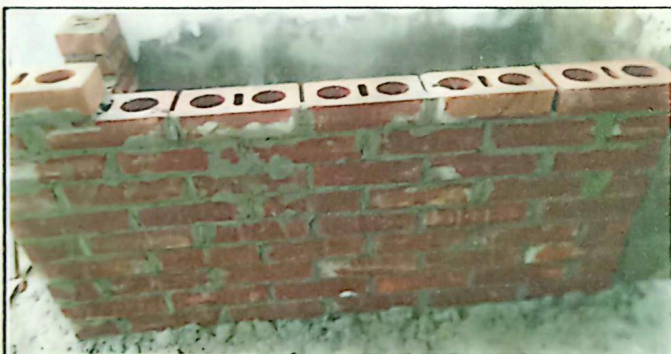
No.3 SUSTITUCIÓN DE ESTUFA DE COCINA CON LADRILLO, PLANCHA DE METAL Y CHIMENEA METALICA

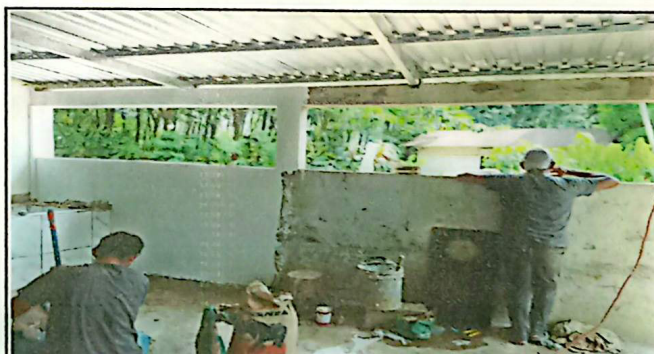
No.4 REPARACION DE REPELLO Y CERNIDO EN MUROS

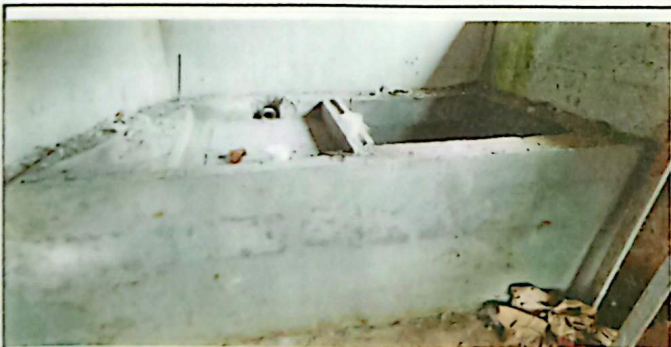
No.5 SUSTITUCION DE PILA DE CONCRETO DE UN ALA

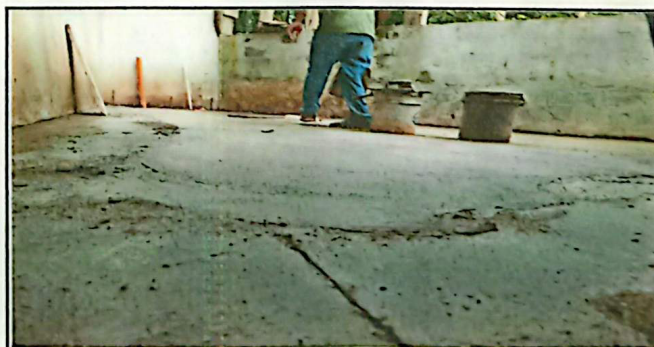
No.6 SUSTITUCIÓN DE PISO DE TORTA DE CONCRETO ESPESOR 0.10M

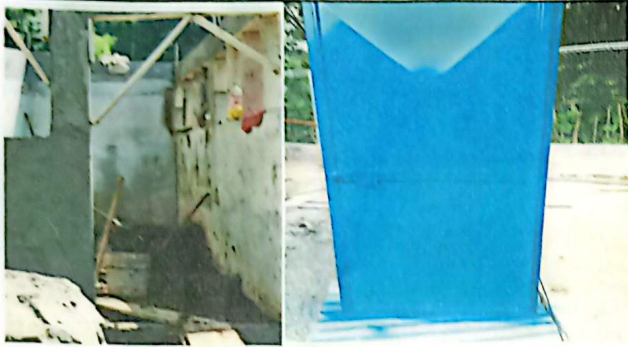
No.7 SUSTITUCION DE PUERTA DE METAL

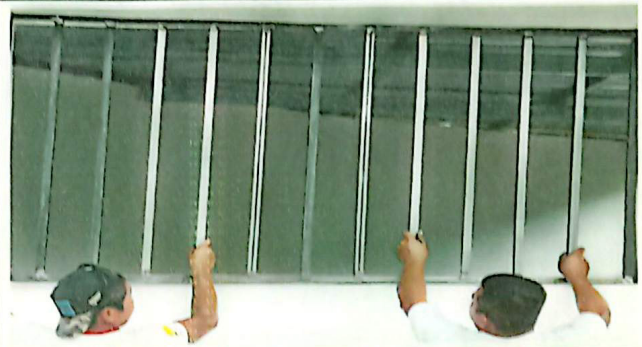
No.8 SUSTITUCIÓN DE BALCONES DE METAL DE TUBO CUADRADO DE 1"

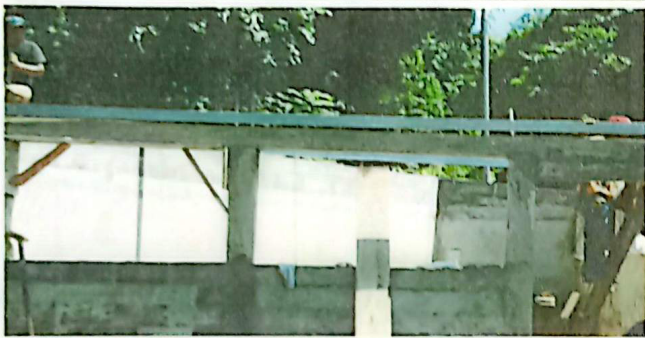
No.9 SUSTITUCIÓN DE ESTRUCTURA DE SOPORTE DE METAL POR METAL

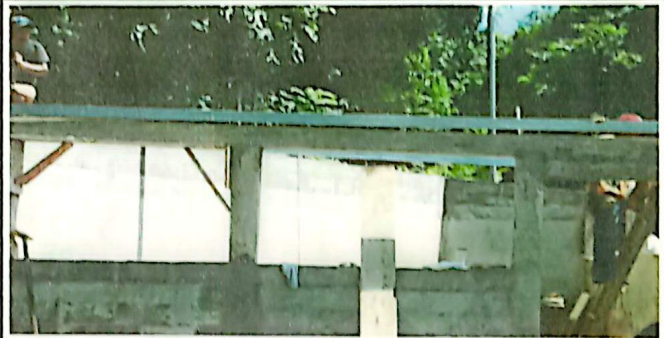
No.10 SUSTITUCION DE LAMINA DE ZINC POR LAMINA TROQUELADA CAL. 26
