SITUACIÓN DEFICIENCIAS DETERMINADAS

| NOMBRE DEL ESTABLECIMIENTO: | Escuela Oficial Rural mixta JM Canton Pamesebal III Ce | DIRECCIÓN DEL ESTABLECIMIENTO: | Canton Pamesebal III Centro |
| CÓDIGO DEL ESTABLECIMIENTO: | 14-01-0043-43 | FECHA: | 24/09/2025 |

**REGISTRO FOTOGRÁFICO**  
**PROGRAMA DE MANTENIMIENTO DE EDIFICIOS ESCOLARES PÚBLICOS**

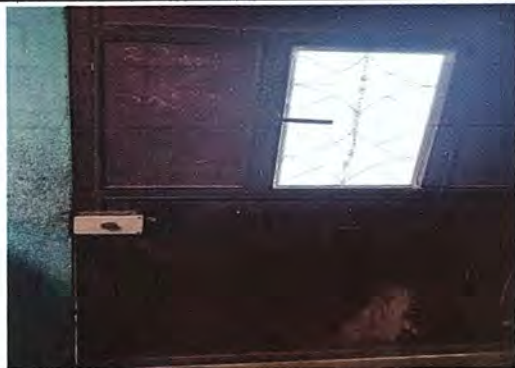
FOTO 1: MODULO 1: SUSTITUCION DE CHAPAS

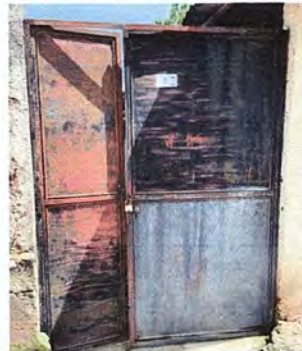
FOTO 2: MODULO1: MANTENIMIENTO A ESTRUCTURAS (LIJADO, CAMBIO DE TUBO, CEPILLADO, SUSTITUCION Y APLICACIÓN DE PINTURA) A PUERTAS SERVICIOS SANITARIOS.

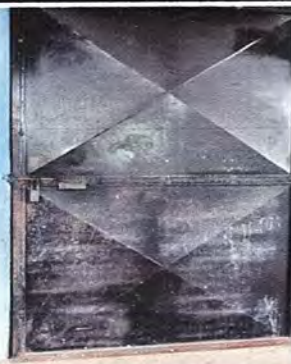
FOTO 3: MODULO 2: MANTENIMIENTO A ESTRUCTURAS (LIJADO, CAMBIO DE TUBO, CEPILLADO, SUSTITUCION Y APLICACIÓN DE PINTURA) A PUERTAS SERVICIOS SANITARIOS.

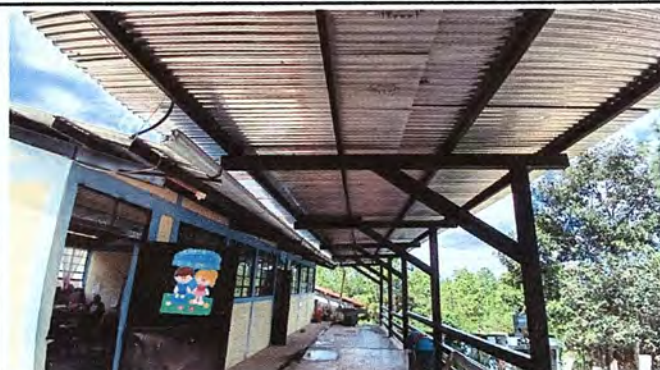
FOTO 4: MODULO 2: SUSTITUCION DE CANALES DE LAMINA POR CANALES AMERICANOS.

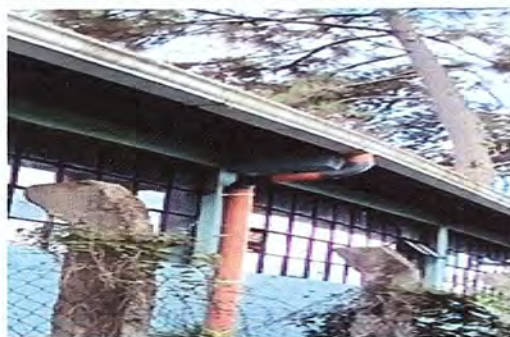
FOTO 5: MODULO 2: SUSTITUCION DE SOPORTE O PESCANTE PARA CANAL

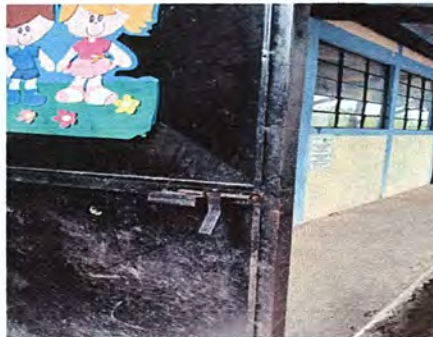
FOTO 6: MODULO 2: SUSTITUCION DE CHAPAS

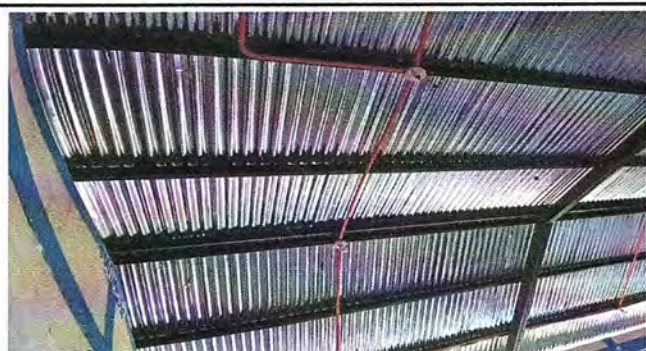
FOTO 7: MODULO 2: SUSTITUCION DE BOMBILLAS POR LAMPARAS DE LUZ LED

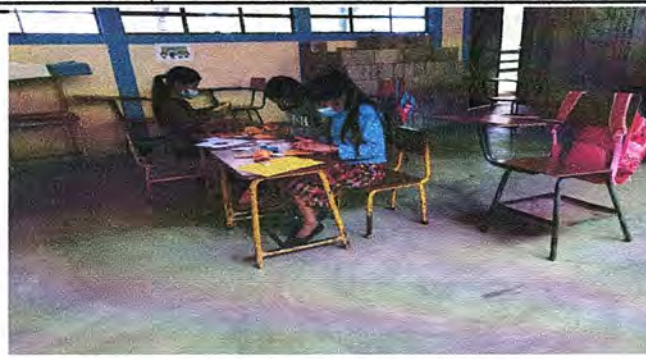
FOTO 8: MODULO 2: SUSTITUCION DE PISO DE TORTA DE CEMENTO POR PISO CERAMICO

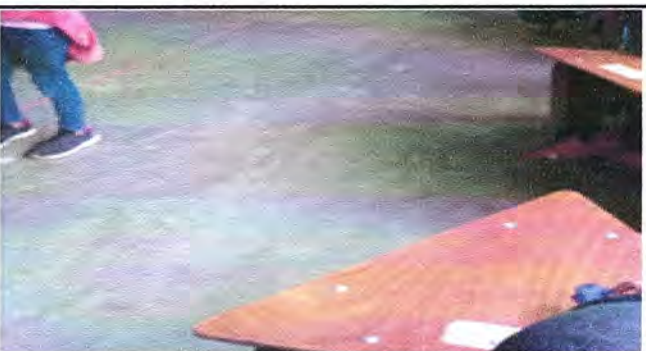
FOTO 9: MODULO 3: SUSTITUCION DE PISO DE TORTA DE CEMENTO POR PISO CERAMICO

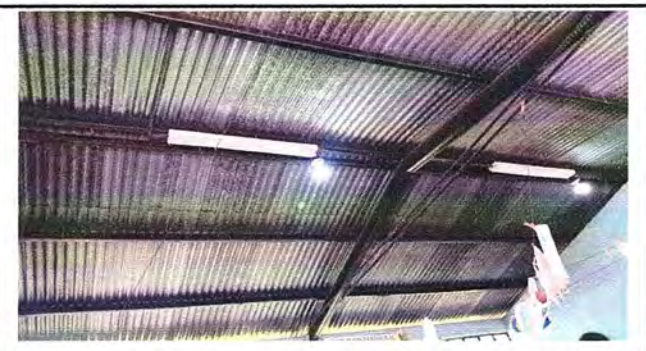
FOTO 10: MODULO 3: SUSTITUCION DE BOMBILLAS POR LAMPARAS DE LUZ LED.

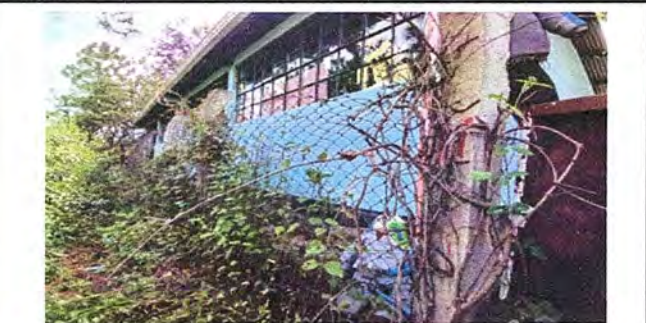
FOTO 11: MODULO 3: SUSTITUCION DE CANALES DE LAMINA POR CANALES AMERICANOS

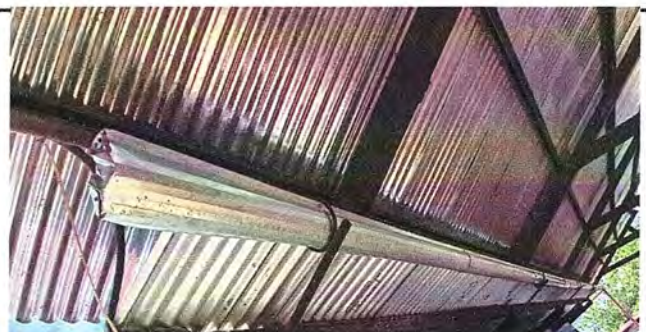
FOTO 12: MODULO 3: SUSTITUCION DE SOPORTE O PESCANTE PARA CANAL

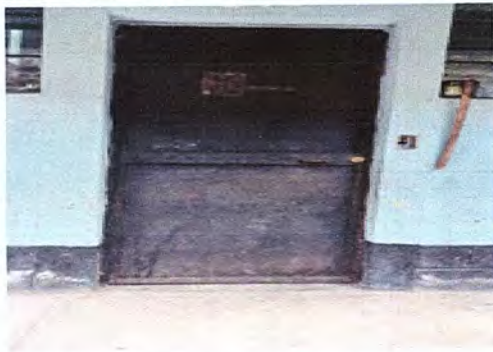
FOTO 13: MODULO 3: SUSTITUCION DE CHAPA

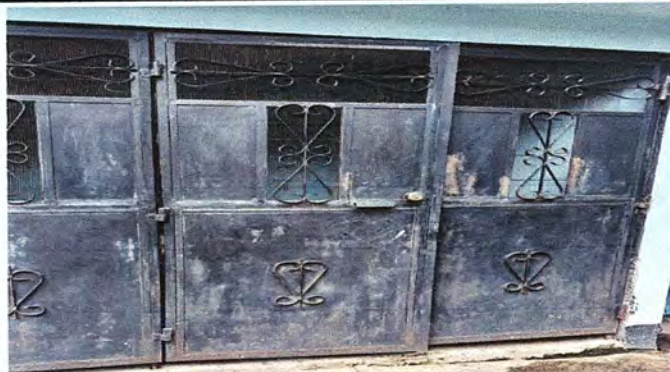
FOTO 14: AREA DE BAÑOS : MANTENIMIENTO A ESTRUCTURAS (LIJADO, CAMBIO DE TUBO, CEPILLADO, SUSTITUCION Y APLICACIÓN DE PINTURA) A PUERTAS SERVICIOS SANITARIOS.

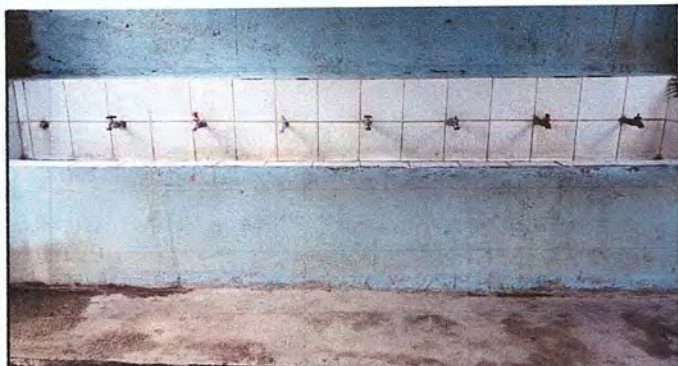
FOTO 15: AREA DE BAÑOS: SUSTITUCION DE AZULEJOS DE LAVA MANOS

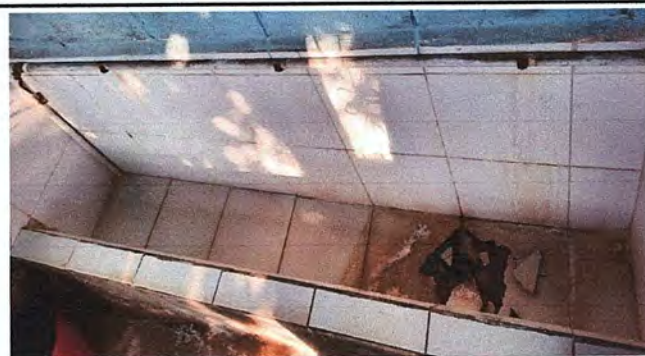
FOT 16: AREA DE BAÑOS SUSTITUCION DE AZULEJOS DE MINGINTORIO

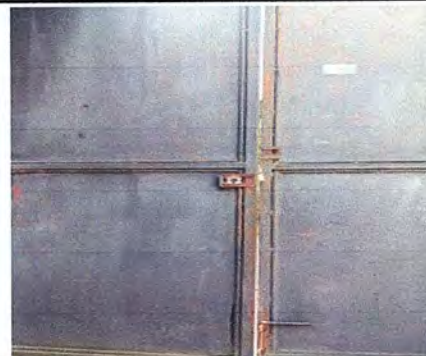
FOTO 18: MURO PERIMETRAL: SUSTITUCION DE CHAPA

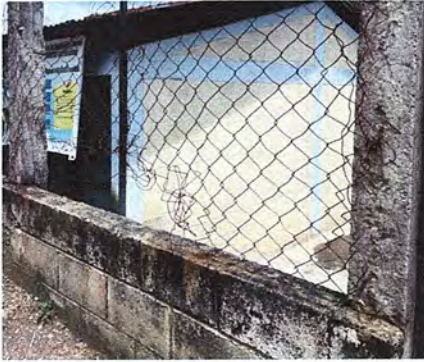
FOTO 19: REPARACION DE TUBO HG Y MALLA GALVANIZADA

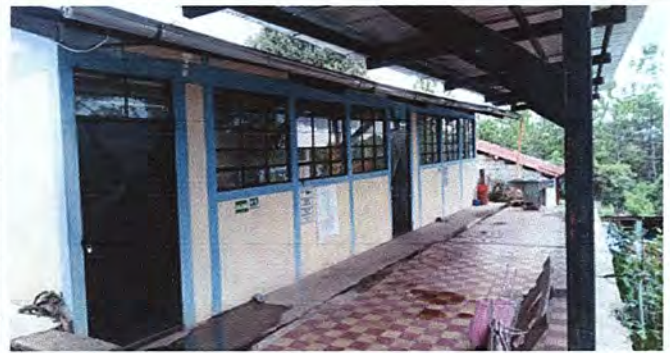
FOTO 20: MANTENIMIENTO, PINTURA GENERAL: PINTURA DE MUROS EXTERIORES E INTERIORES
