SITUACIÓN DEFICIENCIAS DETERMINADAS

| NOMBRE DEL ESTABLECIMIENTO: | Instituto Nacional de Educación Diversificada | DIRECCIÓN DEL ESTABLECIMIENTO: | 20 calle, final zona 4, colonia " Los Celajes" |
| CÓDIGO DEL ESTABLECIMIENTO: | 14-01-0112-46 | FECHA: | 28/05/2025 |

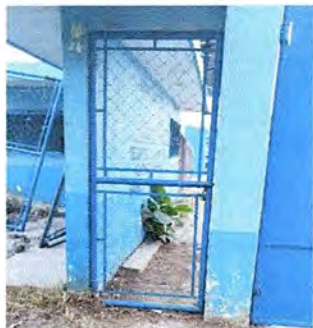
Foto1: MURO PERIMETRAL. Puertas de metal, sustitución de puerta.

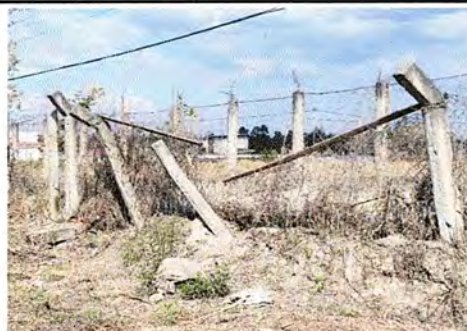
Foto 2: MURO PERIMETRAL. Reparación de tubo hg y malla galvanizada.

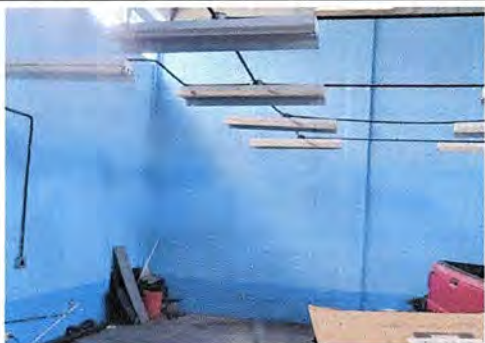
Foto 3: MÓDULO 3. Reparación de sistema eléctrico, sustitución de lámparas tipo LED.

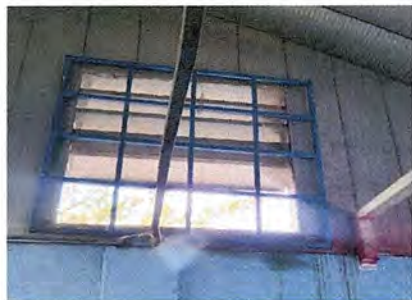
Foto 5: MÓDULO 3. VENTANAS. Sustitución de estructura de metal de ventana.
