SITUACIÓN DEFICIENCIAS DETERMINADAS

| NOMBRE DEL ESTABLECIMIENTO: | COPB ANEXO A EORM | DIRECCIÓN DEL ESTABLECIMIENTO: | CANTÓN CHOACAMÁN II |
| CÓDIGO DEL ESTABLECIMIENTO: | 14-01-3936-41 | FECHA: | 5/12/2025 |

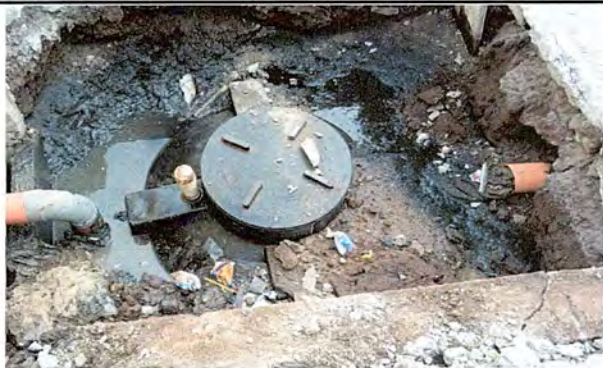
FOTO 1: AREA EXTERIOR: LIMPIEZA DE BIODIGESTOR

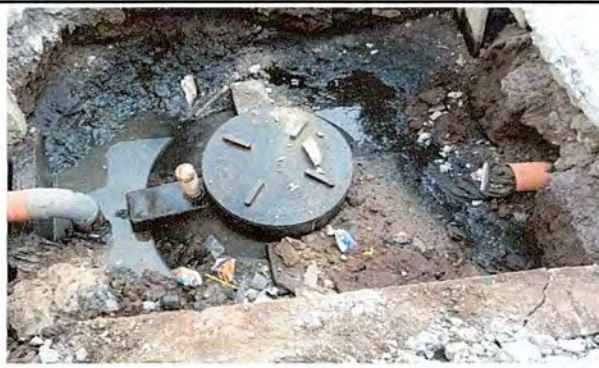
FOTO 2: AREA EXTERIOR: SUSTITUCIÓN DE BIODIGESTOR DE 1300 LTS

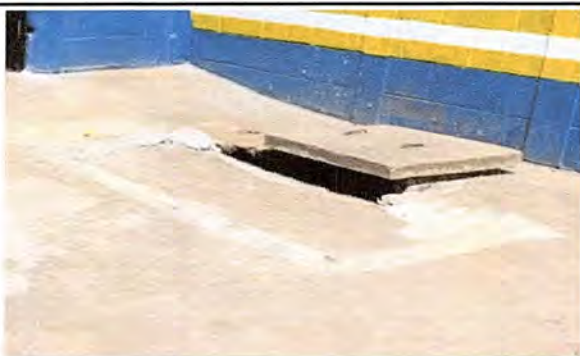
FOTO 3: AREA EXTERIOR: REPARACIÓN DE FOSA SEPTICA.

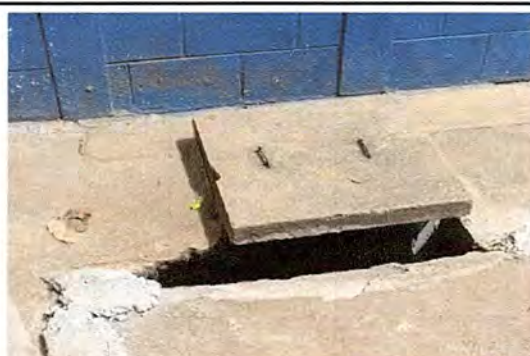
FOTO 4: AREA EXTERIOR: SUSTITUCIÓN DE TAPADERA DE CONCRETO.

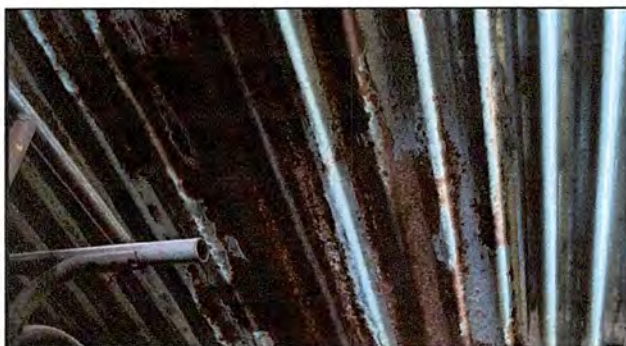
FOTO 5: MODULO 1: SUSTITUCIÓN DE LAMINA POR LAMINA TROQUELADA ALUZINC CALIBRE 26.

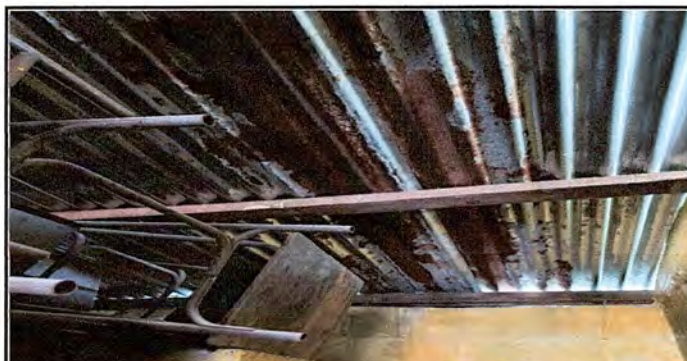
FOTO 6: MODULO 1: SUSTITUCIÓN DE ESTRUCTURA PORTANTE DE MADERA POR METAL

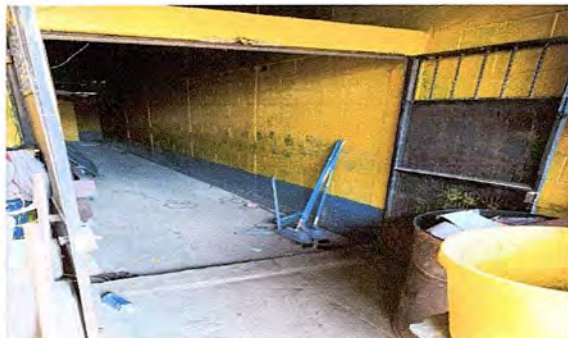
FOTO 7: MODULO 1: SUSTITUCIÓN DE PUERTA DE DOBLE HOJA(1.60X2.10)

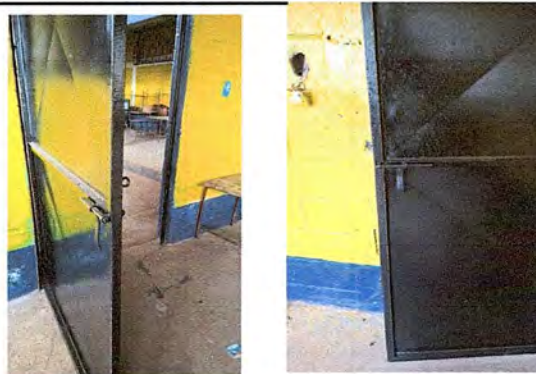
FOTO 8: MODULO 1: SUMINISTRO E INSTALACIÓN DE CHAPA

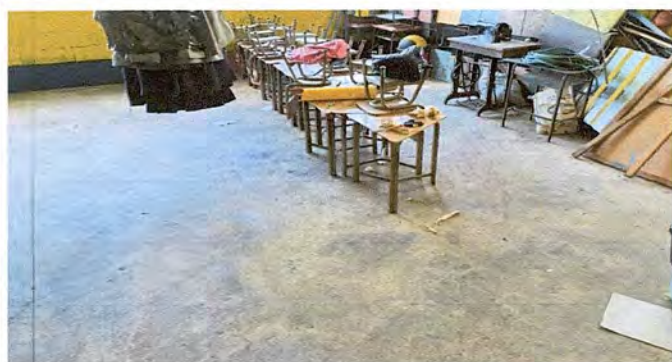
FOTO 9: MODULO 1: SUSTITUCIÓN DE PISO DE TORTA DE CONCRETO POR PISO CERAMICO

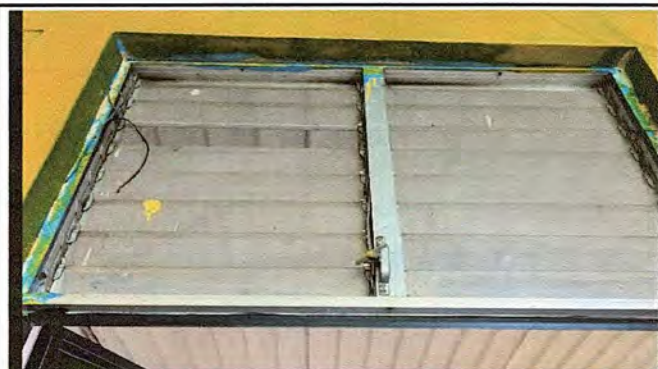
FOTO 10: MODULO 1: SUSTITUCIÓN DE VENTANA DE METAL POR VENTANA DE PVC

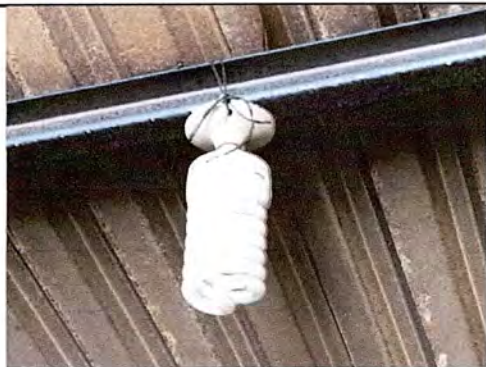
FOTO 11: MODULO 1: SUSTITUCIÓN DE FOCO AHORRADOR

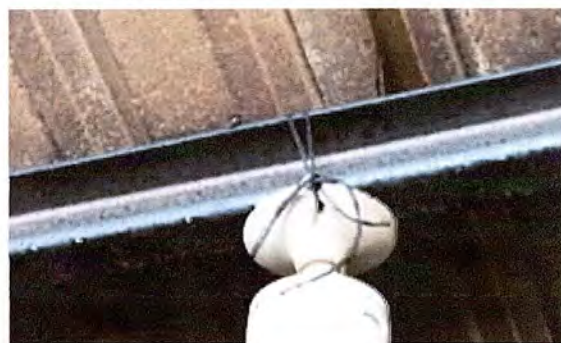
FOTO 12: MODULO 1: SUSTITUCIÓN DE PLAFONERA

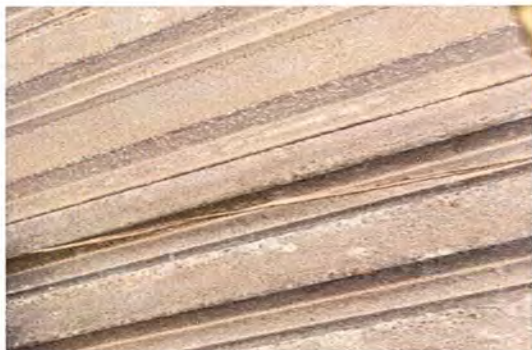
FOTO 13: MODULO 1: REPARACIÓN DE CABLEADO ELECTRICO

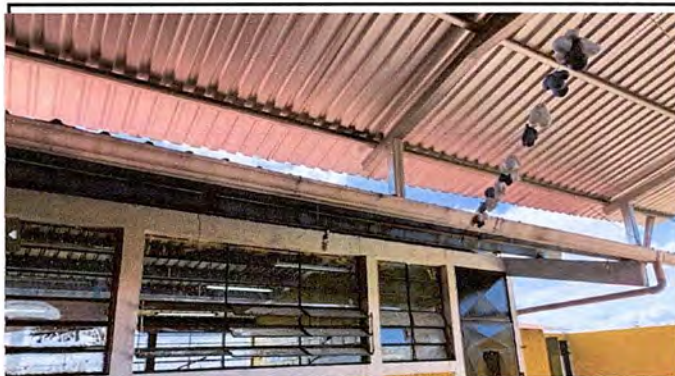
FOTO 14: MODULO 2: SUSTITUCIÓN DE CANAL, SUSTITUCIÓN DE PESCANTE Y SUSTITUCIÓN DE BAJADA DE AGUA PLUVIAL PVC DE 3".

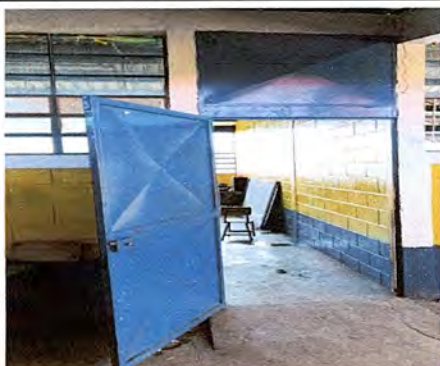
FOTO 15: MODULO 2: SUSTITUCIÓN DE PUERTA DE METAL (1.03X3M)

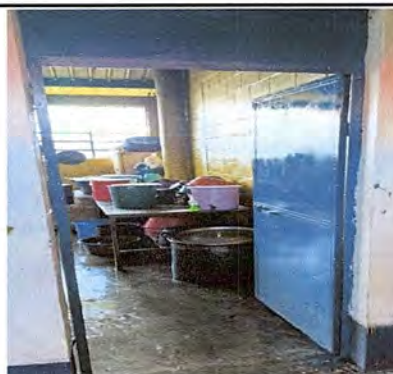
FOTO 16: MODULO 2: SUSTITUCIÓN DE PUERTA DE METAL (0.89X2.35)

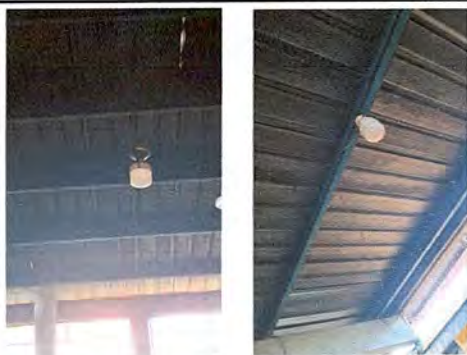
FOTO 17: MODULO 2: SUSTITUCIÓN DE FOCO AHORRADOR

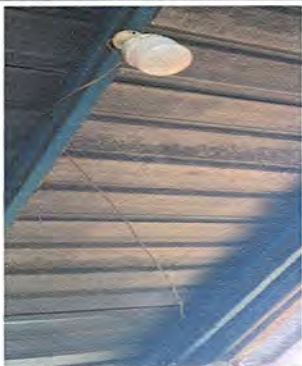
FOTO 19: MODULO 2: REPACACIÓN DE CABLEADO ELÉCTRICO

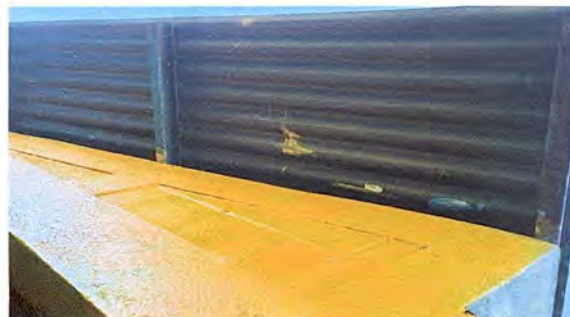
FOTO 20: MODULO 2: SUSUTITUCIÓN DE LÁMINA POR LÁMINA TROQUELADA ALUZINC CAL. 26

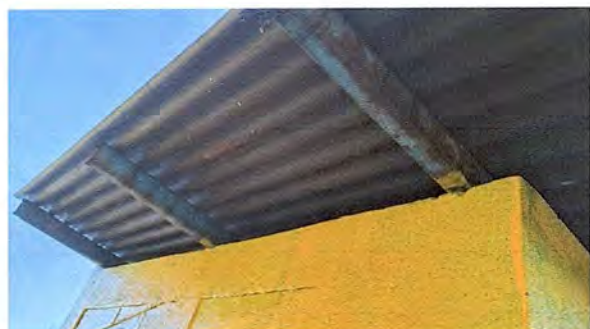
FOTO 21: MODULO 2: MANTENIMIENTO A ESTRUCTURA PORTANTE
