SITUACIÓN DEFICIENCIAS DETERMINADAS

| NOMBRE DEL ESTABLECIMIENTO: | CEIN -PAIN- | DIRECCIÓN DEL ESTABLECIMIENTO: | ALDEA EL CHAJBAL |
| CÓDIGO DEL ESTABLECIMIENTO: | 14-01-4690-42 | FECHA: | 14/10/2025 |

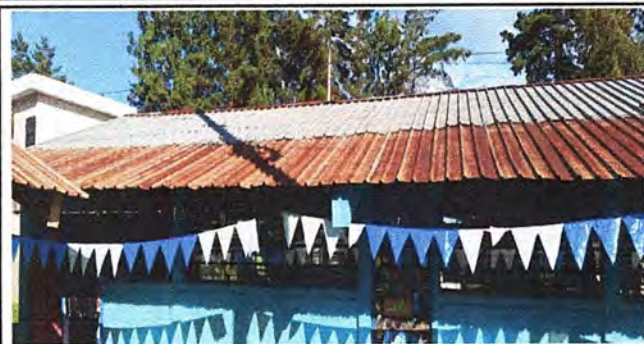
Foto 1: MODULO 1: SUSTITUCIÓN DE LAMINA POR LAMINA TROQUELADA ALUZINC CALIBRE 26, SUSTITUCIÓN DE ELEMENTOS DE FIJACIÓN TORNILLOS Y SUSTITUCIÓN DE CAPOTE

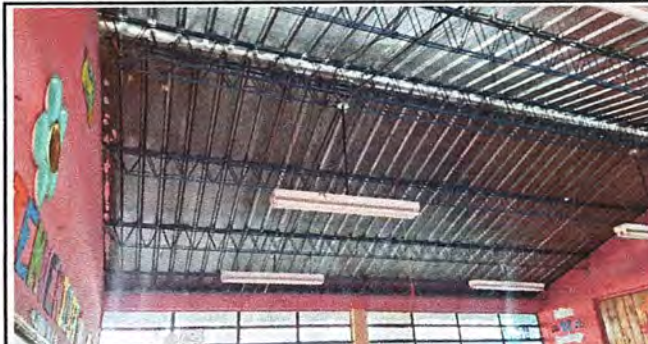
Foto 2: MODULO 1: MATENIMIENTO DE ESTRUCTURA PORTANTE.

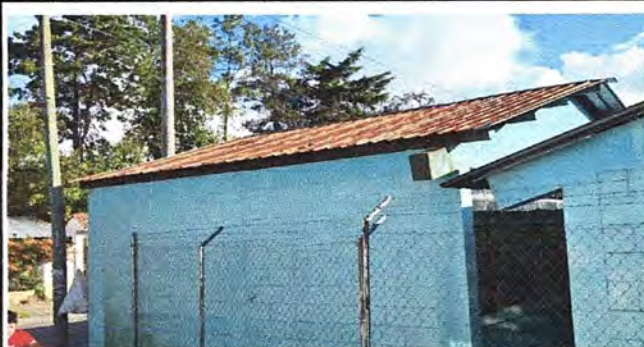
Foto 3: MODULO 2: SUSTITUCIÓN DE LAMINA POR LAMINA TROQUELADA ALUZINC CALIBRE 26, SUSTITUCIÓN DE ELEMENTOS DE FIJACIÓN TORNILLOS Y SUSTITUCIÓN DE CAPOTE

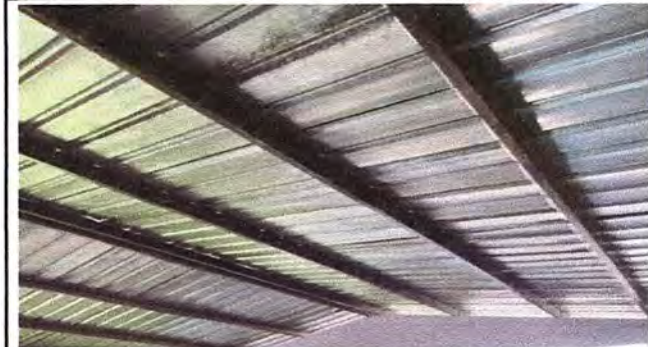
Foto 4: MODULO 2: MATENIMIENTO DE ESTRUCTURA PORTANTE.

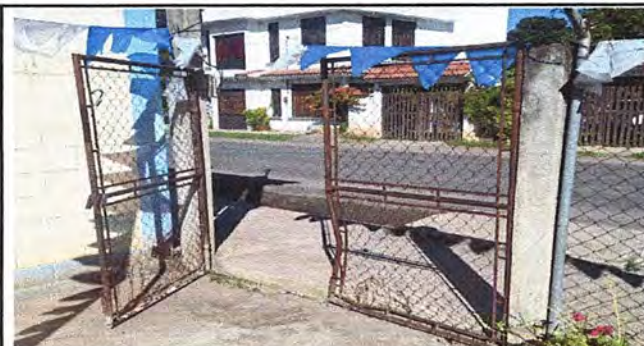
Foto 5: MURO PERIMETRAL: SUSTITUCIÓN DE PORTON DE INGRESO

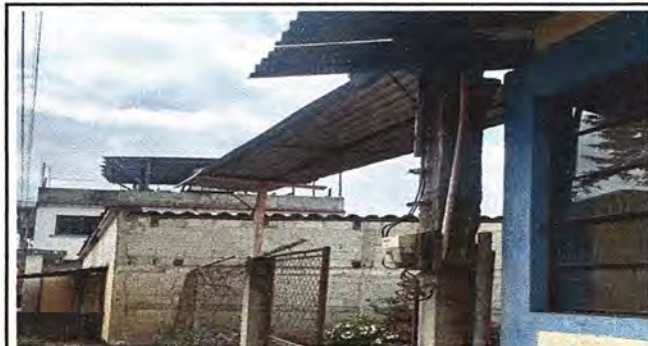
Foto 6: MURO PERIMETRAL: SUSTITUCIÓN DE LAMINA POR LAMINA TROQUELADA ALUZINC, SUSTITUCIÓN DE ESTRUCTURA DE SOPORTE DE MADERA POR METAL, SUMINISTRO DE CAPOTE Y SUSTITUCIÓN DE TORNILLOS.

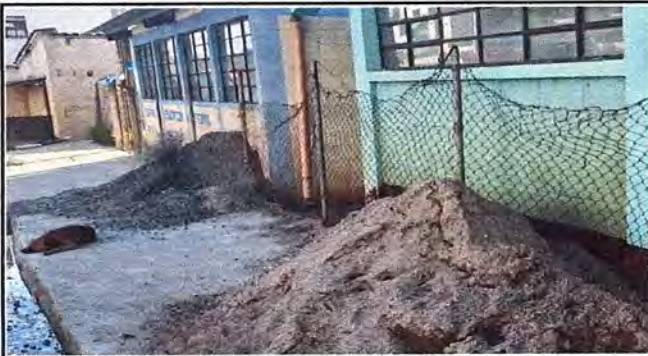
Foto 7: MURO PERIMETRAL: SUSTITUCIÓN DE MALLA GALVANIZADA Y TUBO HG
