SITUACIÓN DEFICIENCIAS DETERMINADAS:

| NOMBRE DEL ESTABLECIMIENTO: | Escuela Oficial Rural Mixta | DIRECCIÓN DEL ESTABLECIMIENTO: | Caserío La Antena Cantón Cucabaj I |
| CÓDIGO DEL ESTABLECIMIENTO: | 14-01-5433-43 | FECHA: | 30/09/2025 |

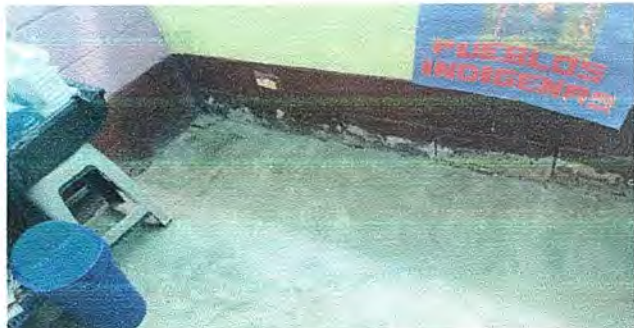
Foto 1: MODULO 1: Sustitución de piso de torta de concreto por piso de granito

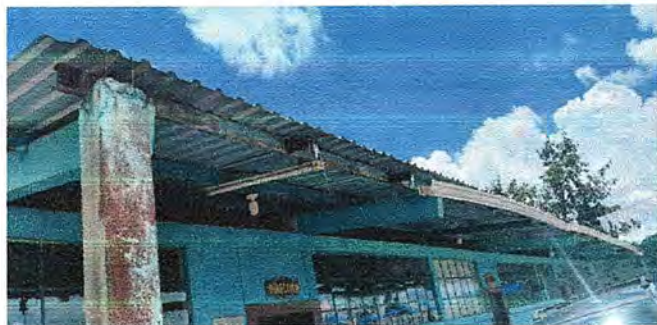
Foto 2: MODULO 1: Mantenimiento a estructura de puerta de puerta (lijado, cambio de tubo, cepillado, sujeciones, aplicación de pintura.)

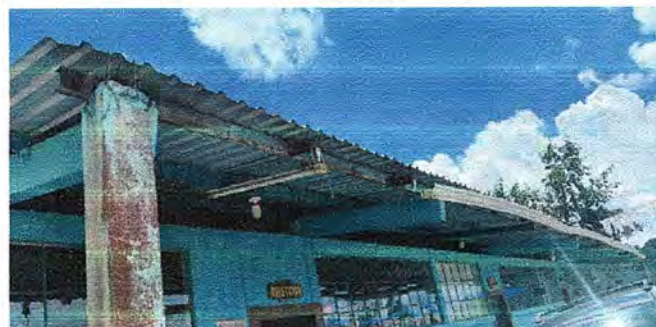
Foto 3: MODULO 1: Sustitucion de canales de pvc por canales de metal.

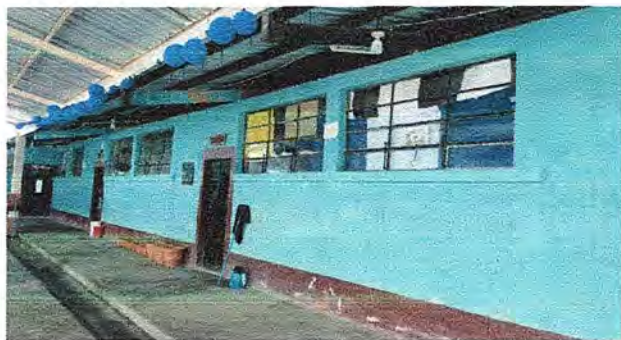
Foto 8: MODULO 2: Sustitución de soporte o pescante de metal para canal.

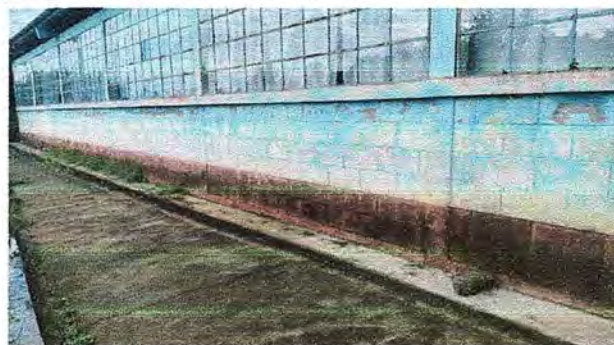
Foto 9: MODULO 2: Suministro e instalación de balcon de hierro en ventana.
