REGISTRO FOTOGRÁFICO  
PROGRAMA DE MANTENIMIENTO DE EDIFICIOS ESCOLARES PÚBLICOS

| NOMBRE DEL ESTABLECIMIENTO: | ESCUELA OFICIAL RURAL MIXTA | DIRECCIÓN DEL ESTABLECIMIENTO: | ALDEA ILOM |
| CÓDIGO DEL ESTABLECIMIENTO: | 14-05-0027-43 | FECHA: | 14/05/2025 |

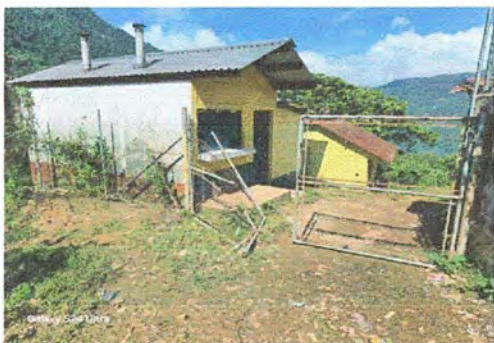
Foto 1: MURO PERIMETRAL. SUSTITUCIÓN DE PORTÓN DE METAL

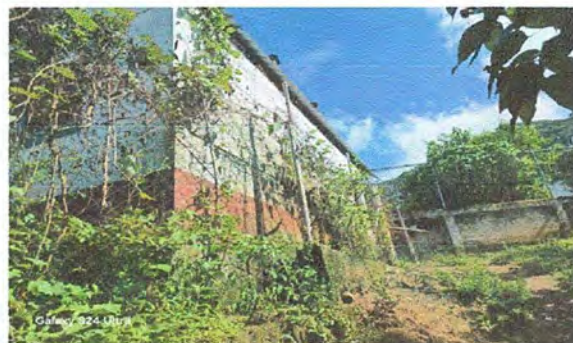
Foto 2: MURO PERIMETRAL. Reparación de muro perimetral de block con tubo hg y malla galvanizada, soleras intermedias y columnas.

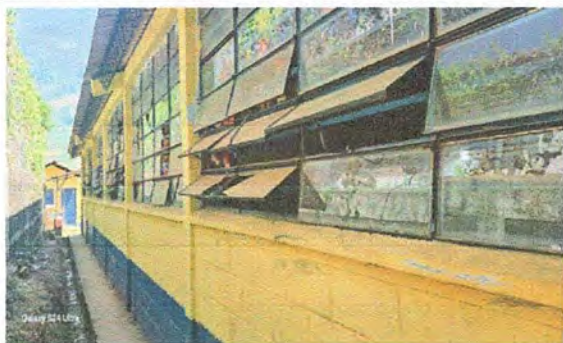
Foto 3: PINTURA GENERAL. Pintura en muros exteriores

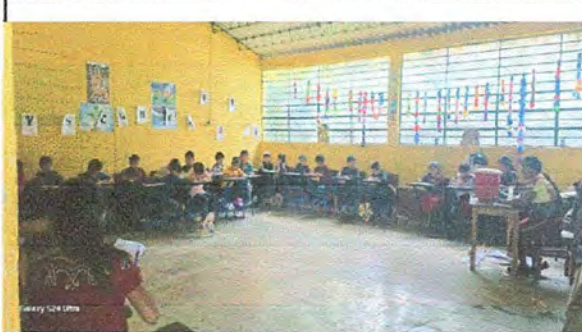
Foto 4: PINTURA GENERAL. Pintura en muros interiores

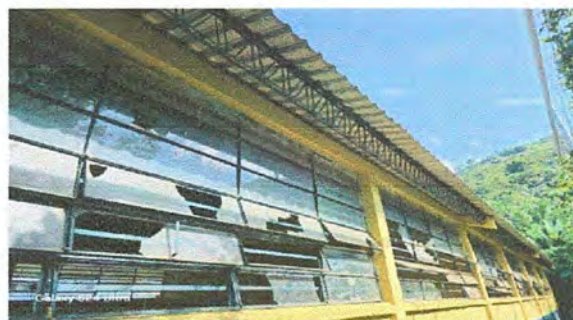
Foto 6: MÓDULO 1. SUSTITUCIÓN DE VIDRIOS EN VENTANAS

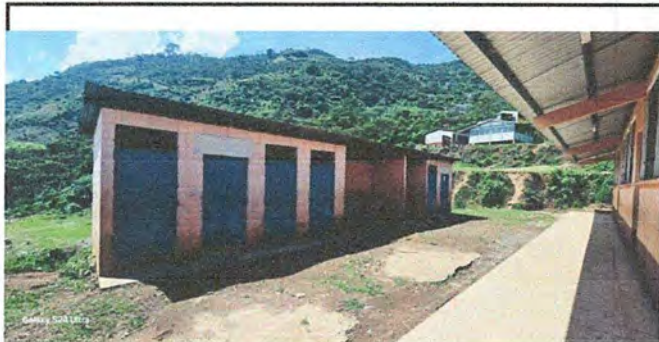
Foto 7: BAÑOS "B". Mantenimiento a estructura de puerta (lijado, cambio de tubo, cepillado, sujeciones, aplicación de pintura).

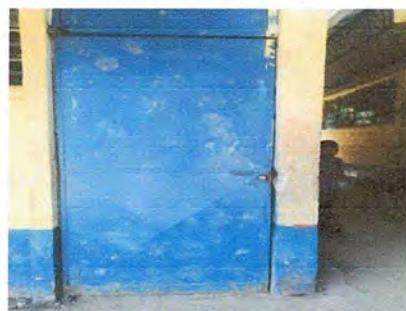
Foto 8: MODULOS 1. Mantenimiento a estructura de puerta (lijado, cambio de tubo, cepillado, sujeciones, aplicación de pintura).

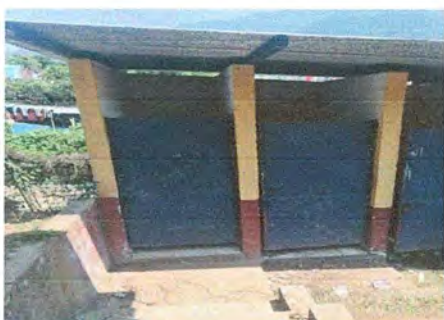
Foto 9: BAÑOS "A". Mantenimiento a estructura de puerta (lijado, cambio de tubo, cepillado, sujeciones, aplicación de pintura).

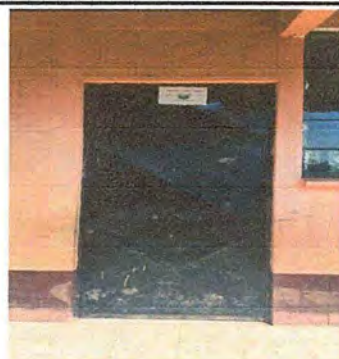
Foto 10: MODULOS 2. Mantenimiento a estructura de puerta (lijado, cambio de tubo, cepillado, sujeciones, aplicación de pintura).

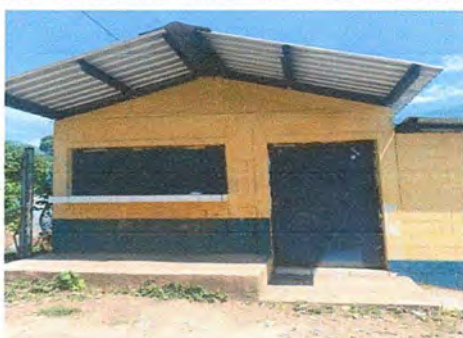
Foto 11: COCINA. Mantenimiento a estructura de puerta (lijado, cambio de tubo, cepillado, sujeciones, aplicación de pintura).

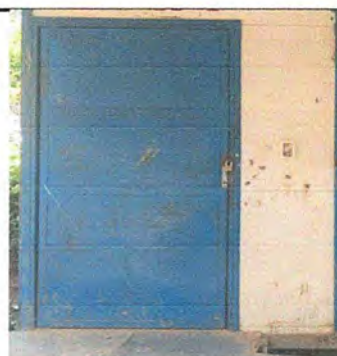
Foto 12: AULA PREFABRICADA. Mantenimiento a estructura de puerta (lijado, cambio de tubo, cepillado, sujeciones, aplicación de pintura).

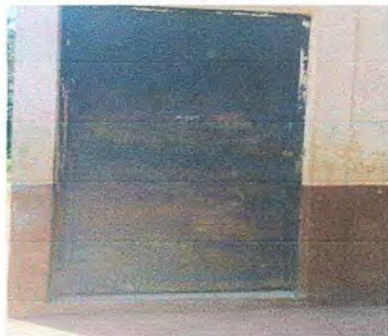
Foto 13: AULA SEXTA "A". Mantenimiento a estructura de puerta (lijado, cambio de tubo, cepillado, sujeciones, aplicación de pintura).
