SITUACIÓN DEFICIENCIAS DETERMINADAS: PREVIO ☒ DURANTE ☐ POSTERIOR ☐

| NOMBRE DEL ESTABLECIMIENTO: | COPB ANEXO A ESCUELA OFICIAL RURAL MIXTA | DIRECCIÓN DEL ESTABLECIMIENTO: | CANTÓN LACAMÁ II |
| CÓDIGO DEL ESTABLECIMIENTO: | 14-06-0192-41 | FECHA: | 10 de octubre de 2025 |

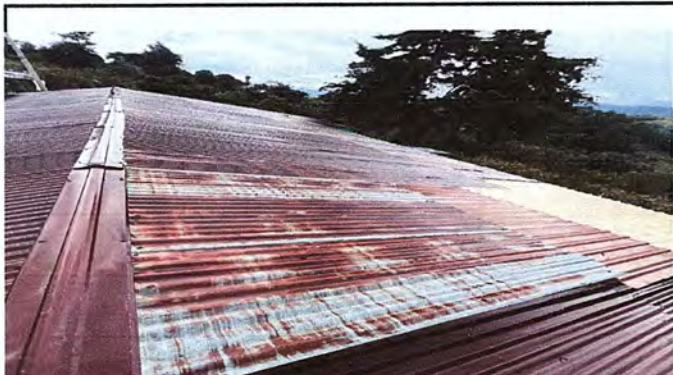
Foto 1. Modulo 1. Sustrucción de capote de lamina para lamina troquelada.

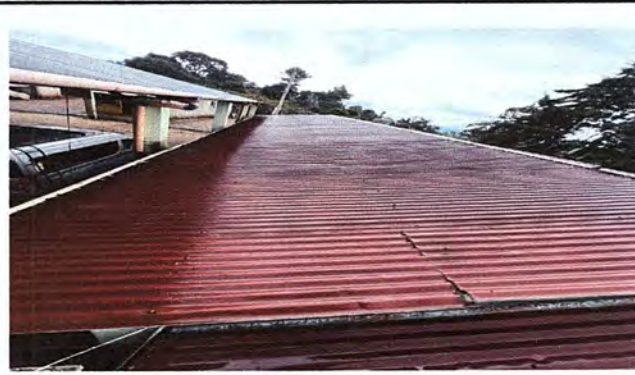
Foto 2. Modulo 1. Sustrucción de lamina troquelada aluzinc calibre 26

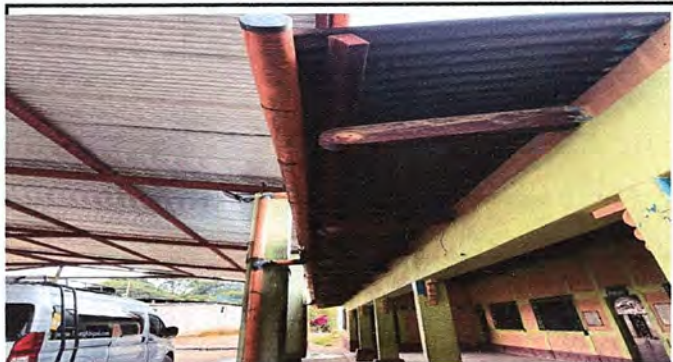
Foto 3. Modulo 1 Sustrucción de canal de PVC por canal de metal

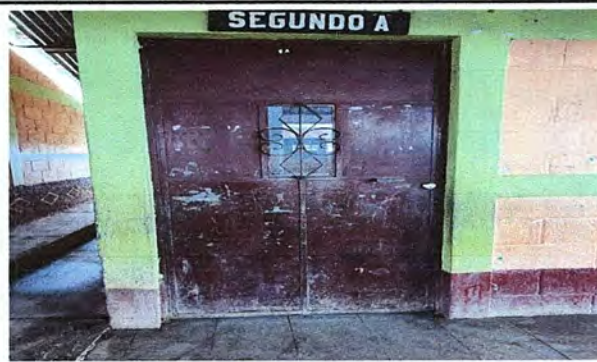
Foto 4. Modulo 1. Mantenimiento de estructura de puerta, lijado. Cambio de tubo, cepillado, sujeciones, aplicaci3n de pintura.

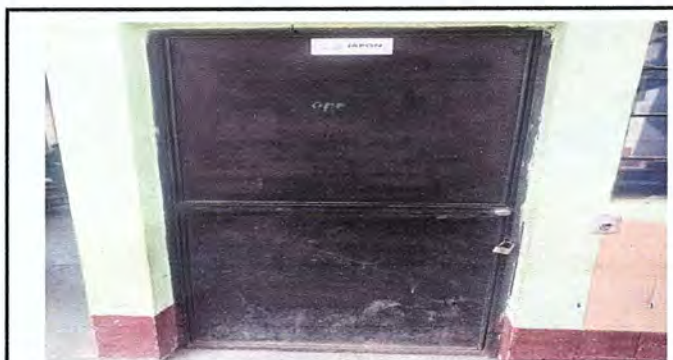
Foto 5. Modulo 2. Mantenimiento de estructura de puerta, lijado. Cambio de tubo, cepillado, sujeciones, aplicaci3n de pintura.

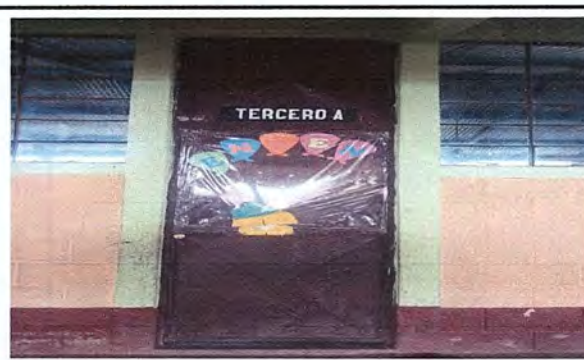
Foto 6. Modulo 3. Mantenimiento de estructura de puerta, lijado. Cambio de tubo, cepillado, sujeciones, aplicaci3n de pintura.

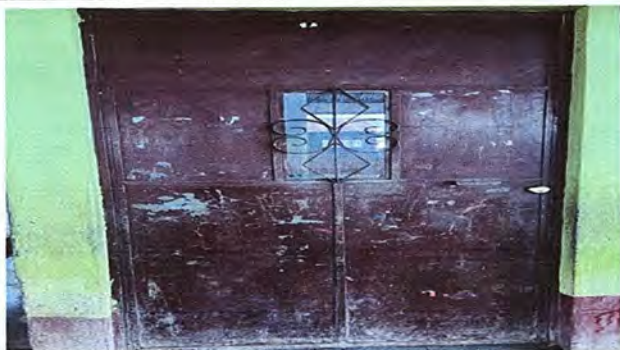
Foto 7. Modulo 4. Mantenimiento de estructura de puerta, lijado. Cambio de tubo, cepillado, sujeciones, aplicación de pintura.

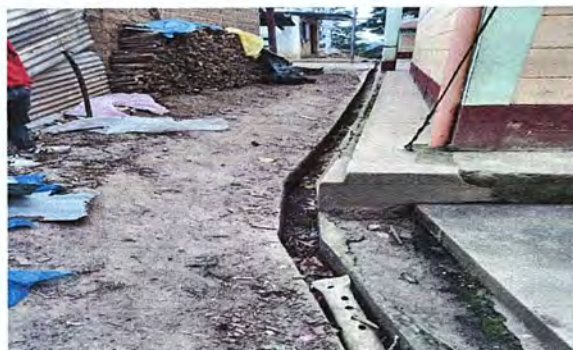
Foto 8. Area Exterior. Reparación de cuneta de concreto.

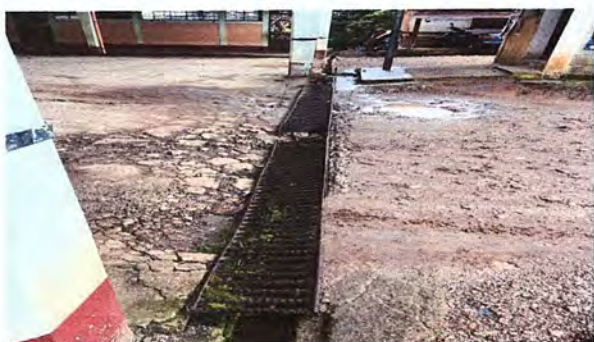
Foto 9. Area Exterior. Sustitucion de regilla para cuneta de concreto
