SITUACIÓN DEFICIENCIAS DETERMINADAS

| NOMBRE DEL ESTABLECIMIENTO: | COPB ANEXO A EORM | DIRECCIÓN DEL ESTABLECIMIENTO: | CANTÓN SEPELÁ |
| CÓDIGO DEL ESTABLECIMIENTO: | 14-06-0194-41 | FECHA: | 13 de octubre 2025 |

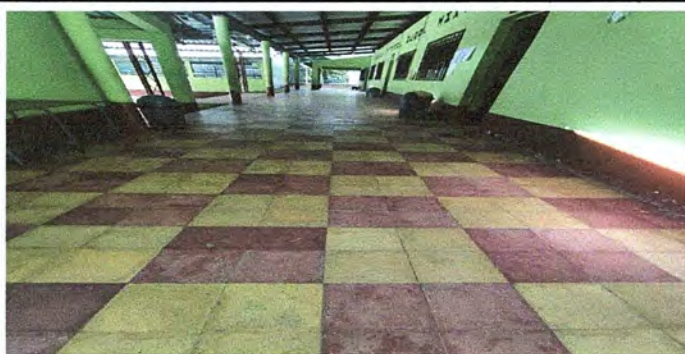
Foto1: MODULO 1 SUSTITUCIÓN DE PISO DE GRANITO POR PISO CERAMICO

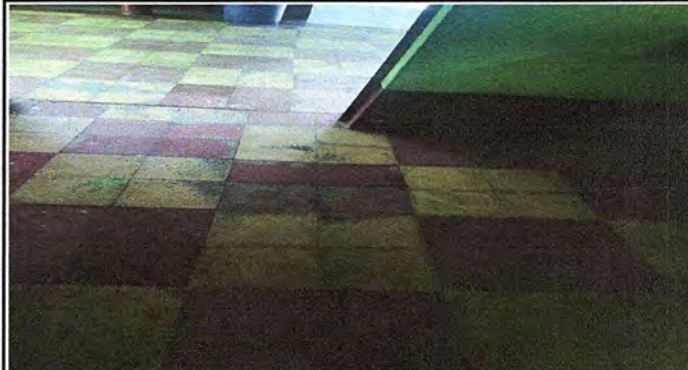
Foto 2: MODULO 1 SUSTITUCIÓN DE PISO DE GRANITO POR PISO CERAMICO

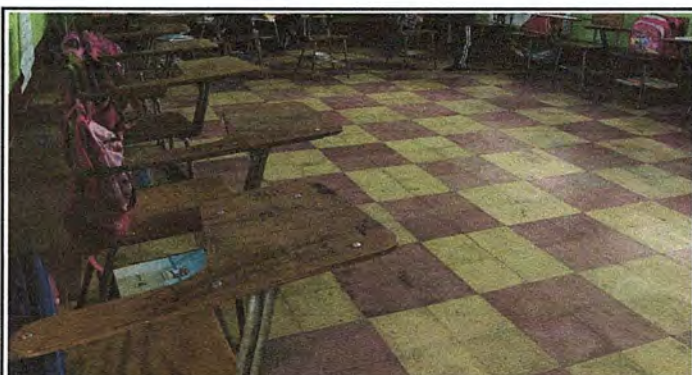
Foto 3: MODULO 1 SUSTITUCIÓN DE PISO DE GRANITO POR PISO CERAMICO

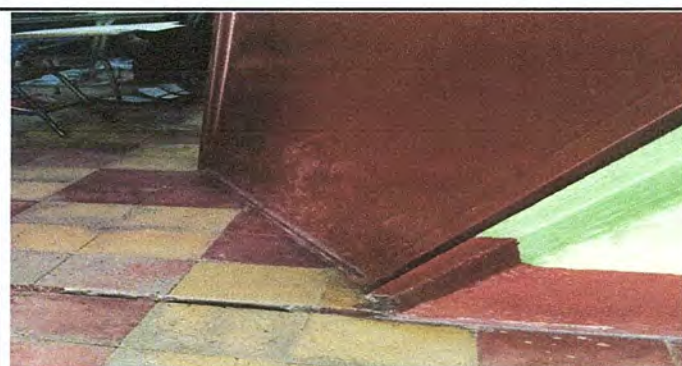
Foto 4: MODULO 1 MANTENIMIENTO A ESTRUCTURA DE PUERTA DE METAL

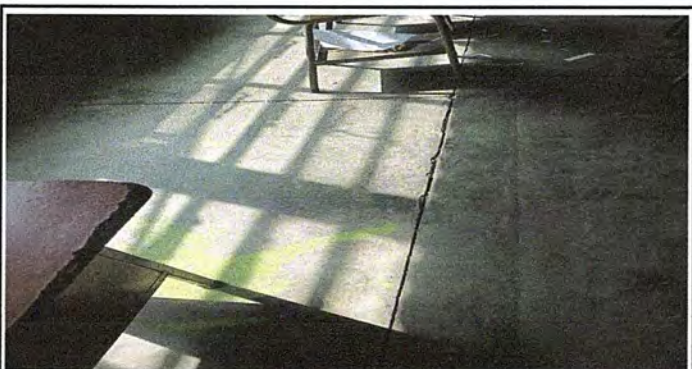
Foto 5: MODULO 2 SUSTITUCIÓN DE PISO DE CEMENTO LIQUIDO POR PISO CERAMICO

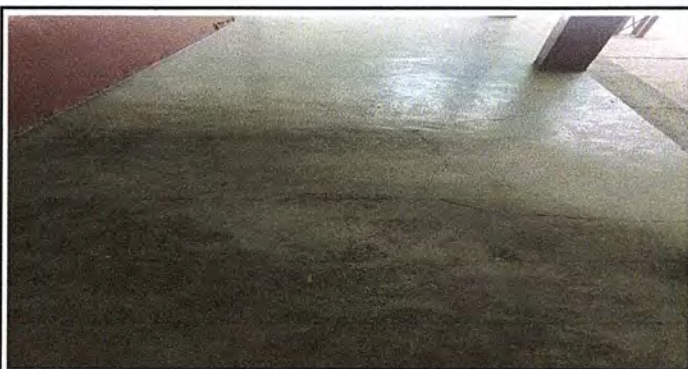
Foto 6: MODULO 2 SUSTITUCIÓN DE PISO DE CEMENTO LIQUIDO POR PISO CERAMICO

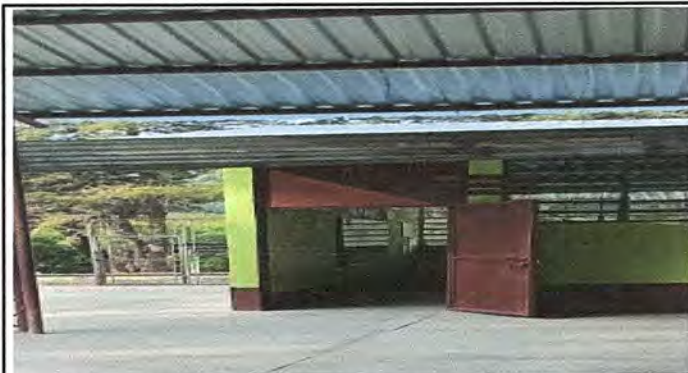
Foto 7: MODULO 2 MANTENIMIENTO A ESTRUCTURA DE PUERTA DE METAL
