**REGISTRO FOTOGRÁFICO  
PROGRAMA DE MANTENIMIENTO DE EDIFICIOS ESCOLARES PÚBLICOS**

SITUACIÓN DEFICIENCIAS DETERMINADAS:

| NOMBRE DEL ESTABLECIMIENTO: | Escuela Oficial Rural Mixta | DIRECCIÓN DEL ESTABLECIMIENTO: | Cantón Chucalibal Primero |
| CÓDIGO DEL ESTABLECIMIENTO: | 14-06-0233-43 | FECHA: | 10/03/2025 |

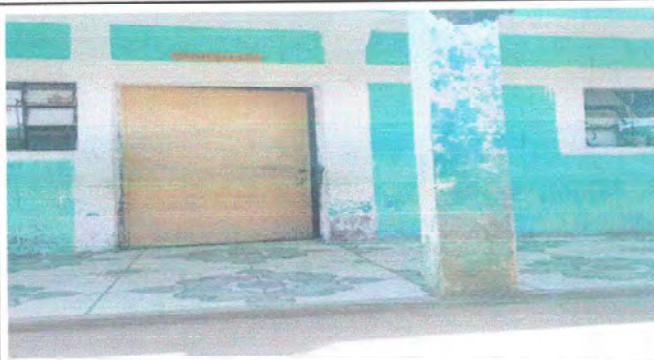
Foto1: PINTURA GENERAL: Pintura en muros interiores y exteriores

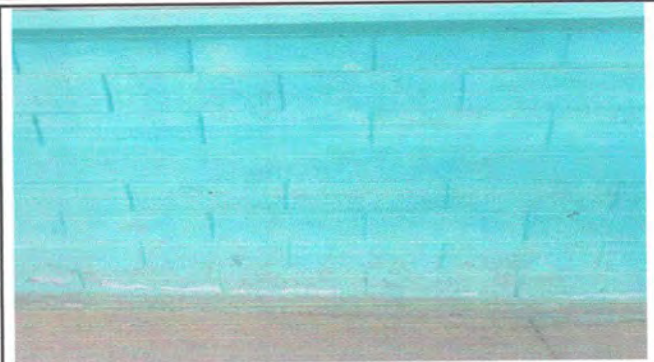
Foto 2: PINTURA GENERAL: Pintura en muros interiores y exteriores

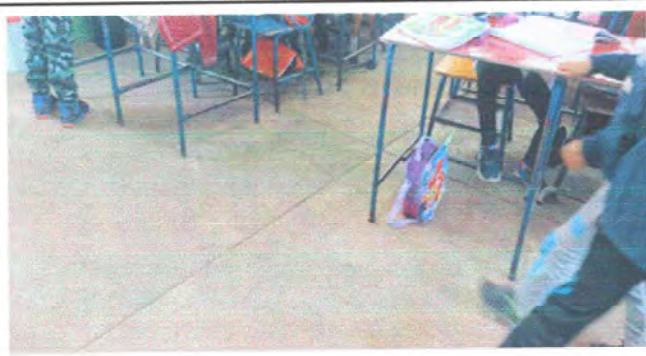
Foto 3: MODULO 2: Sustitucion de torta de cemento por piso cerámico

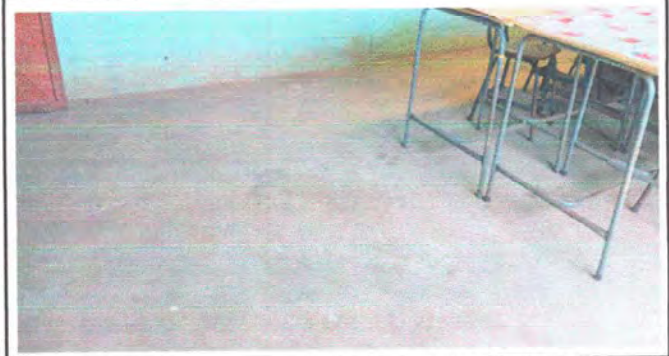
Foto 4: MODULO 1: Sustitucion de torta de cemento por piso cerámico

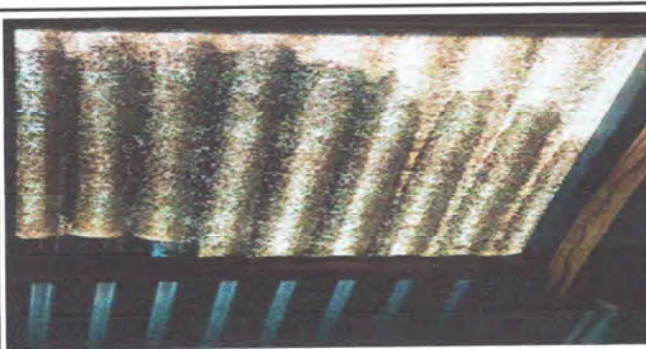
Foto 5: MODULO 1: Suastitucion de lamina por lamina troquelada Aluzinc calibre 26

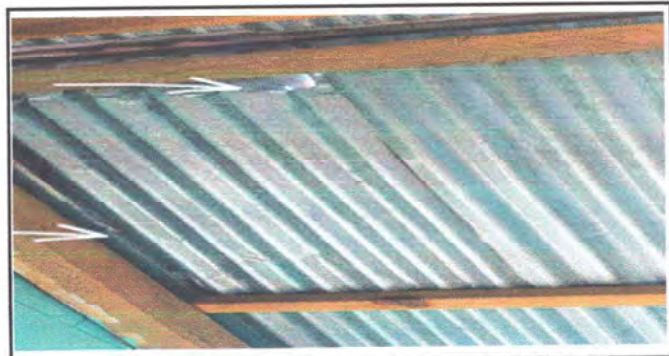
Foto 6: MODULO 1: Sustitucion de estructura de soportes de madera por metal.

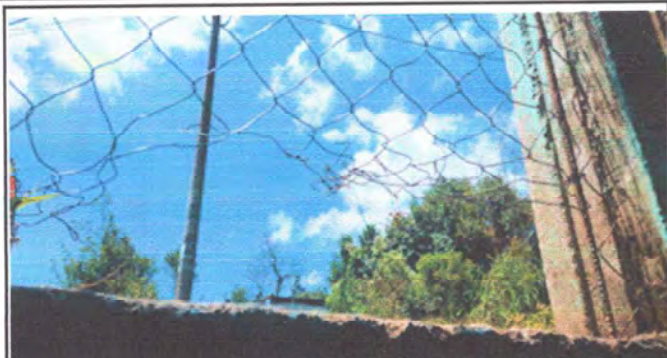
Foto 7. MURO PERIMETRAL: Reparación de tubo Hg y malla galvanizada.

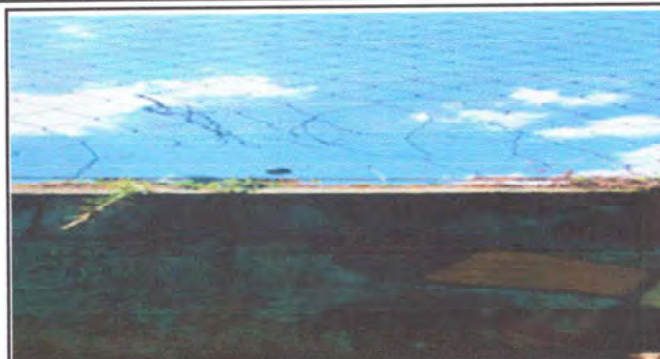
Foto 8. MURO PERIMETRAL: Reparación de tubo Hg y malla galvanizada.
