SITUACIÓN DEFICIENCIAS DETERMINADAS

PREVIO ☒

| NOMBRE DEL ESTABLECIMIENTO: | E.O.R.M. | DIRECCIÓN DEL ESTABLECIMIENTO: | CANTÓN XECOJÁ |
| CÓDIGO DEL ESTABLECIMIENTO: | 14-06-0259-43 | FECHA: | 19 DE NOVIEMBRE DE 2025. |

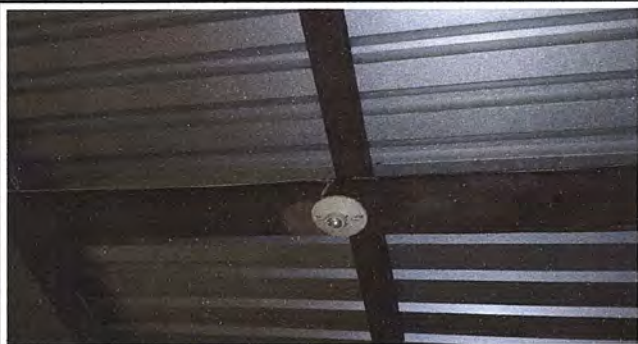
Foto 1. Módulo 1: Sustitución de plafoneras.

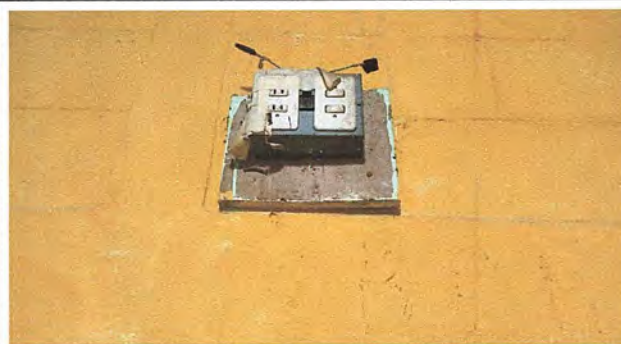
Foto 2. Módulo 1: Sustitución de tomacorrientes dobles e interruptores simples.

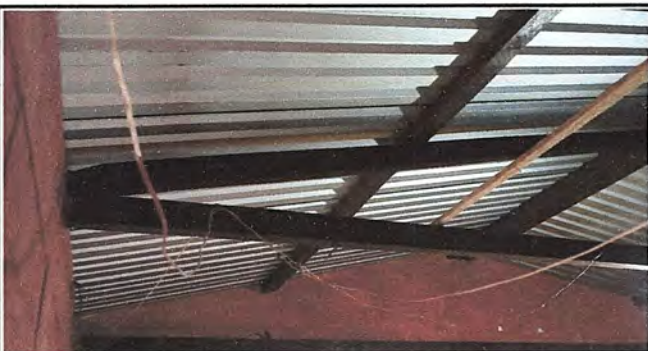
Foto 3. Módulo 1: reparación de cableado eléctrico.

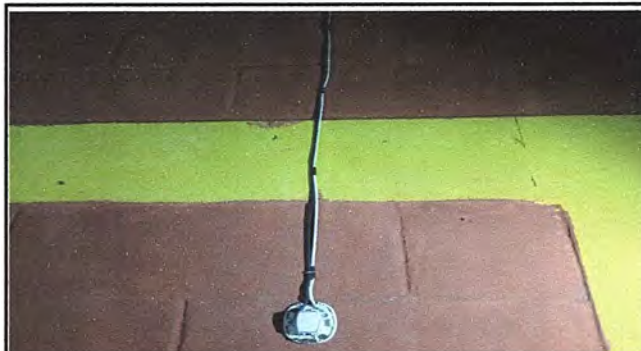
Foto 4. Módulo 1: Sustitución de interruptores simples.

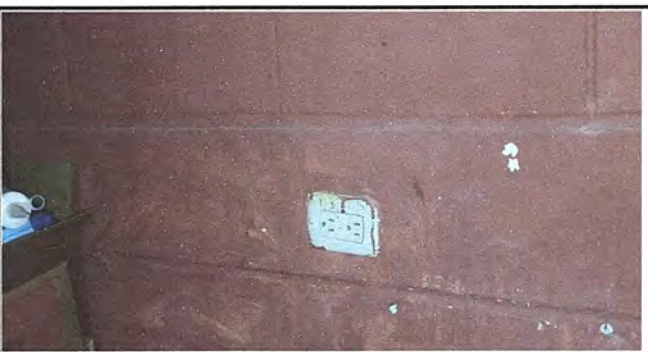
Foto 5. Módulo 2: Sustitución de tomacorrientes dobles.

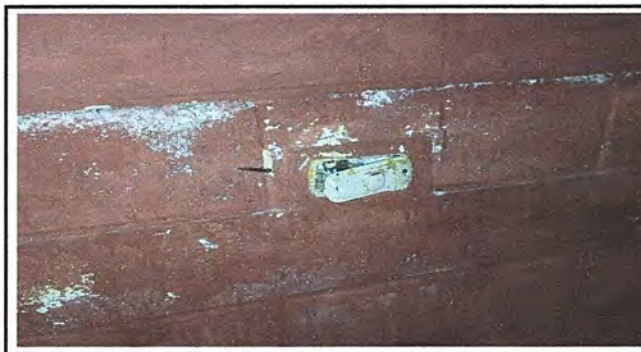
Foto 6. modulo 2. Sustitución de interruptores simples.

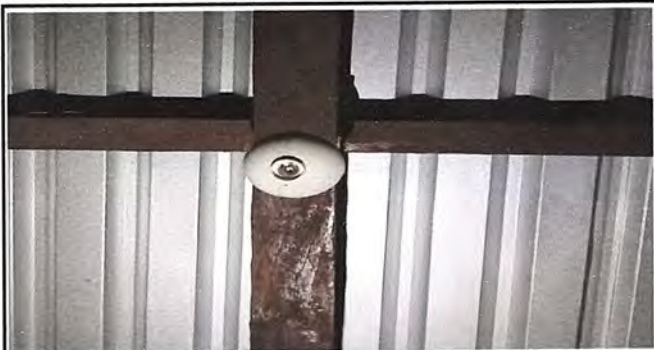
Foto 7. Módulo 2: Sustitución de plafoneras, reparación de cableado eléctrico y sustitución de focos ahorradores

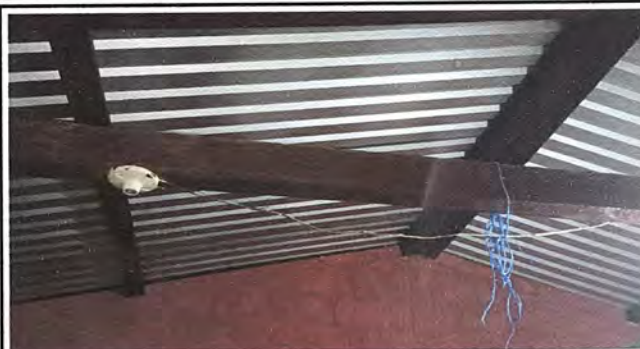
Foto 8. Módulo 2: Sustitución de cableado eléctricos y plafoneras

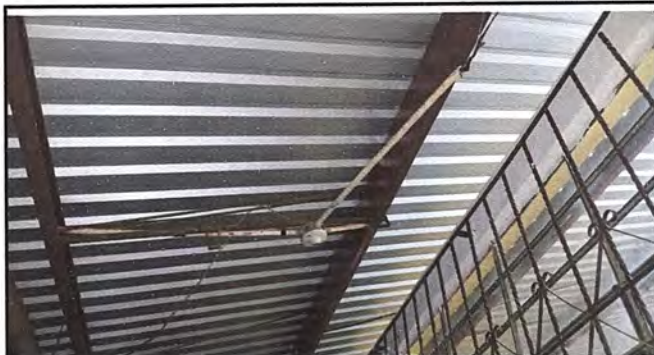
Foto 9. Módulo 3: Sustitución de plafoneras

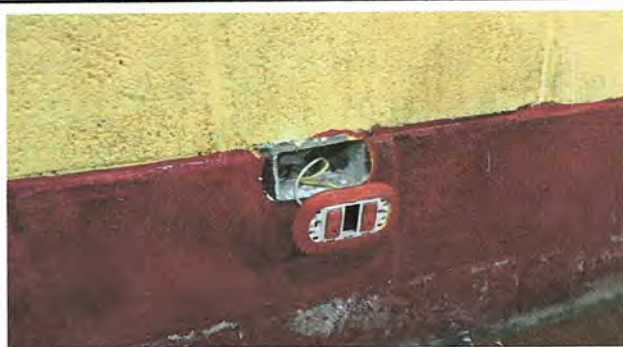
Foto 10. Módulo 3: sustitución de tomacorrientes dobles

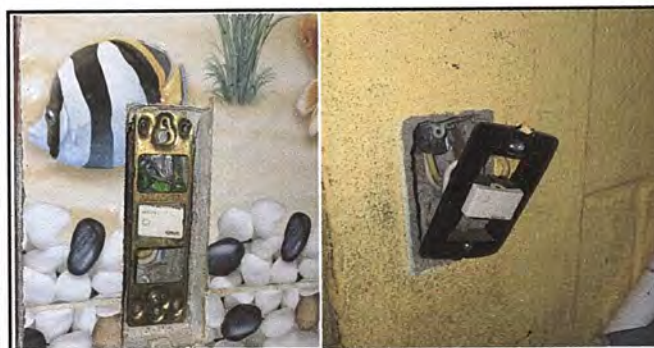
Foto 11. Módulo 3: Sustitución de interruptores simples

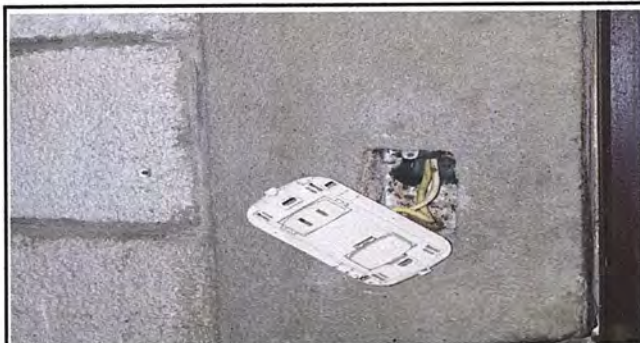
Foto 12. modulo 3: Sustitución de interruptores combinados

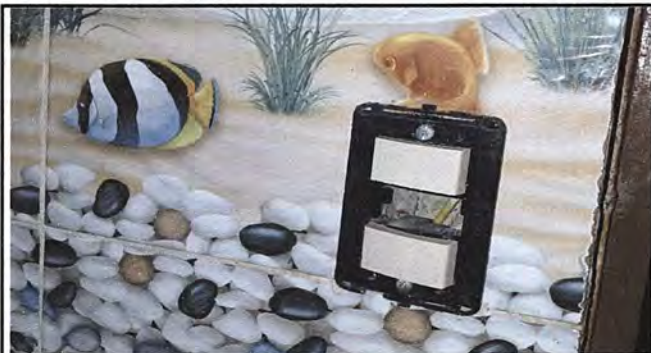
Foto 13 . Módulo 3: Sustitución de interruptores dobles

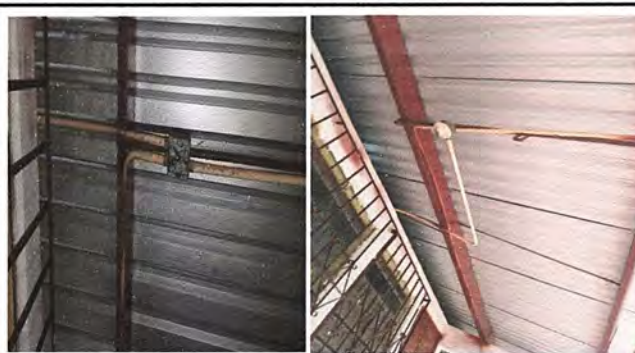
Foto 14. Módulo 3: Sustitución de focos ahorradores.

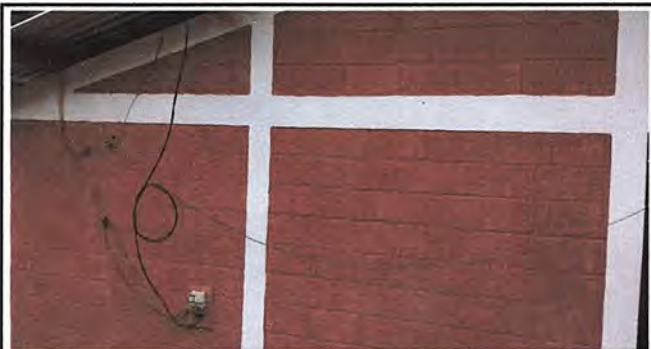
Foto 15. Módulo 3: reparación de cableado eléctrico.

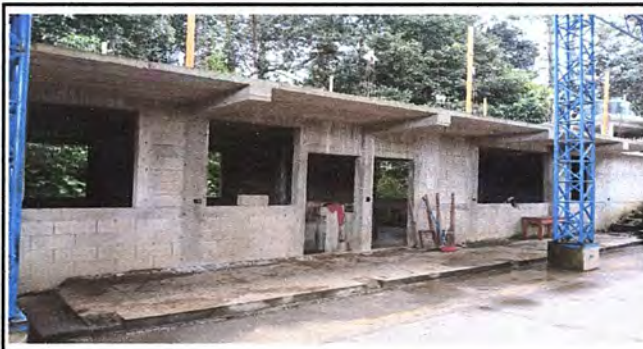
Foto 16. Módulo 4: Repello en muro y cernido en muro

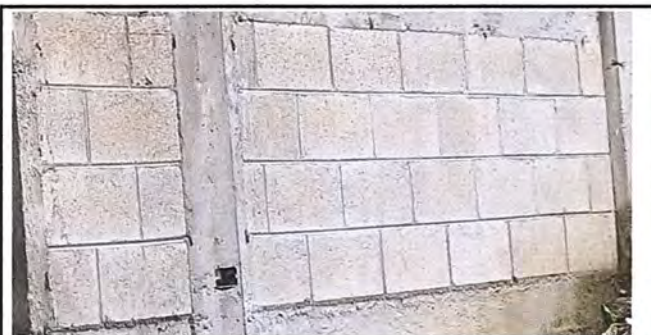
Foto 17. Módulo 4: Cernido en muro

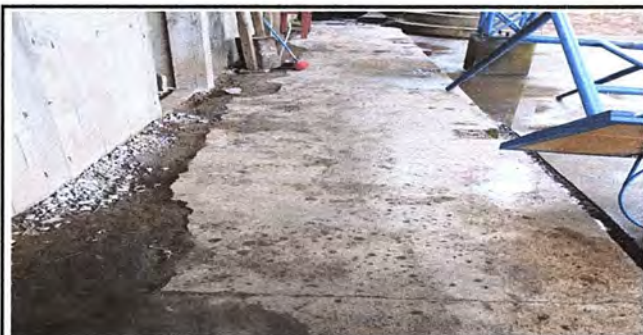
Foto 18. modulo 4. Sustitución de piso de torta de concreto por piso de cerámica

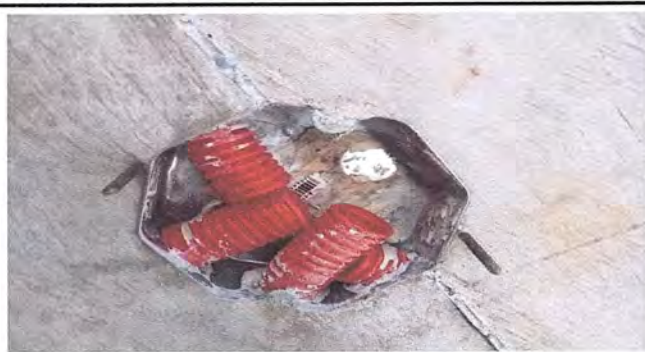
Foto 19. Módulo 4: Suministro de plafoneras.

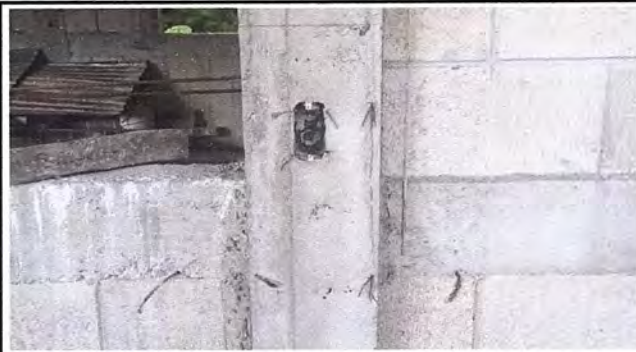
Foto 20. Módulo 4: Sustitución de plafoneras.

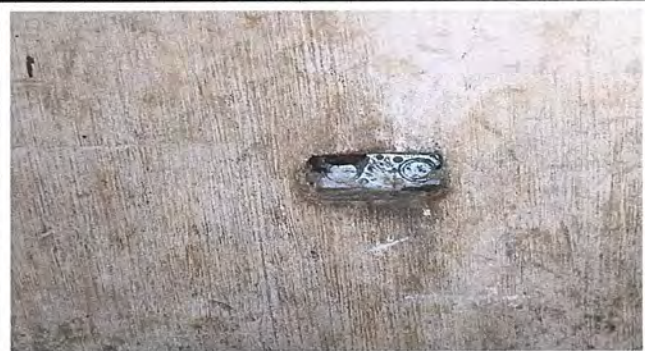
Foto 21. Módulo 4: Suministro de tomacorrientes dobles.

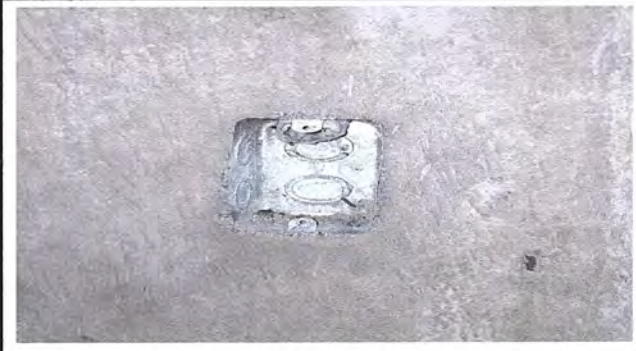
Foto 22. Módulo 4: Suministro de interruptor doble.

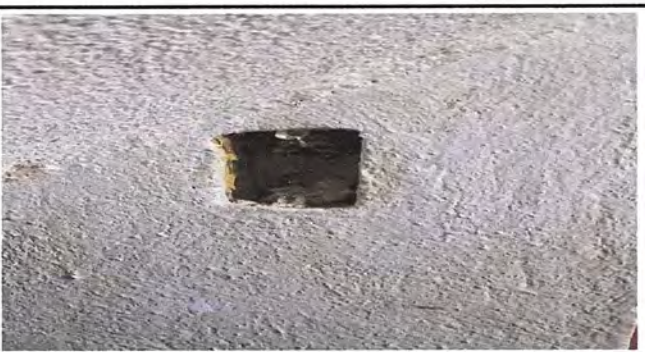
Foto 23. Módulo 4: Suministro de interruptor triple.

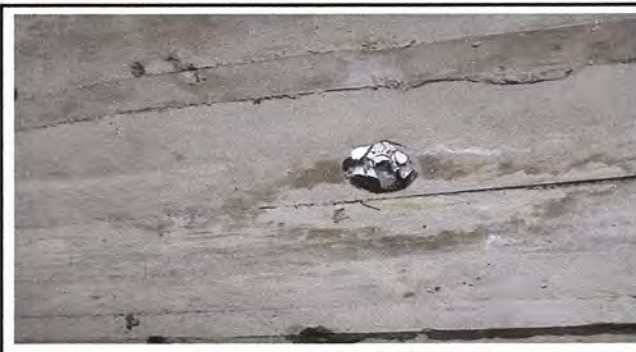
Foto 24. modulo 4. Suministro de focos ahorradores.

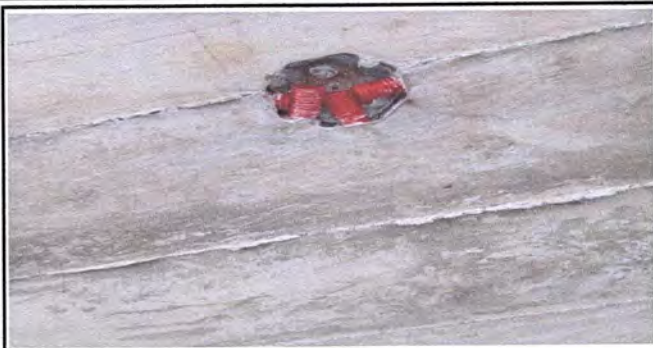
Foto 25. Módulo 4: suministro de cableado eléctrico

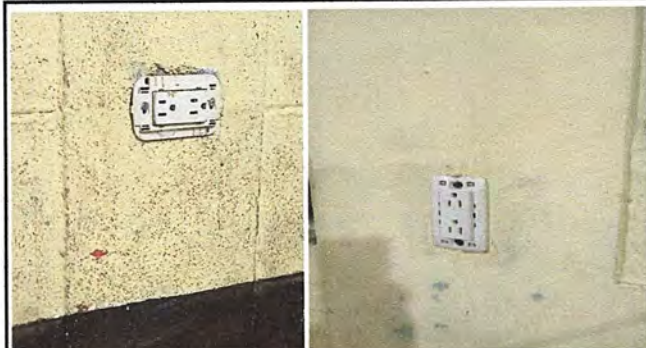
Foto 26. Módulo 5: Sustitución de tomacorrientes dobles.

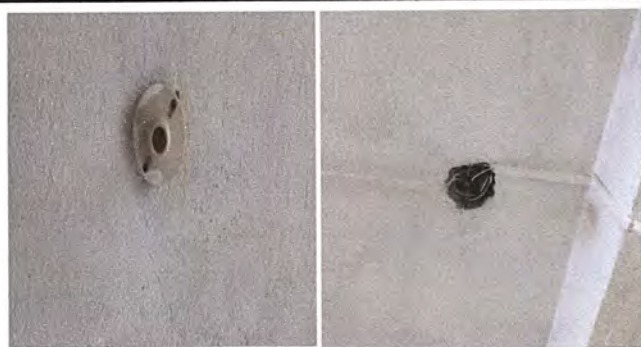
Foto 27. Módulo 5: Sustitución de plafoneras.

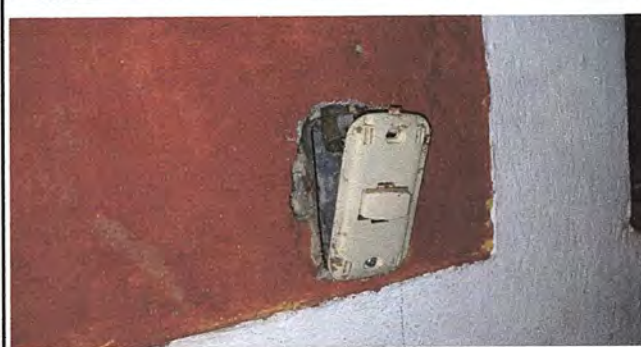
Foto 28. Módulo 5: Sustitución de interruptores simples

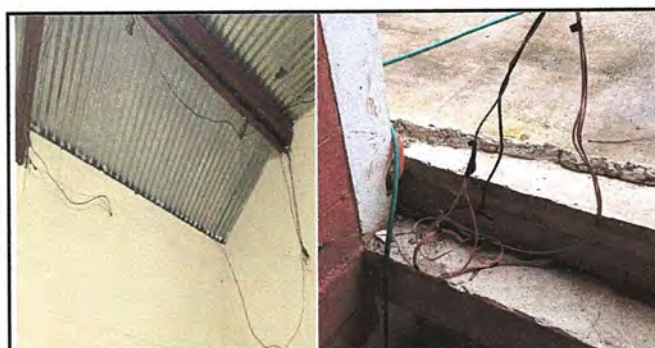
Foto 29. Módulo 5: reparación de cableado eléctrico.

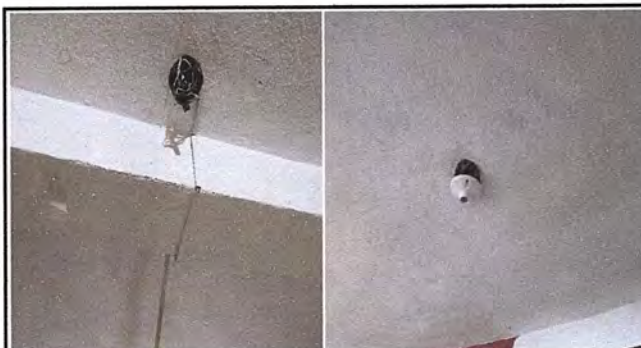
Foto 30. modulo 6: Sustitución de plafoneras.

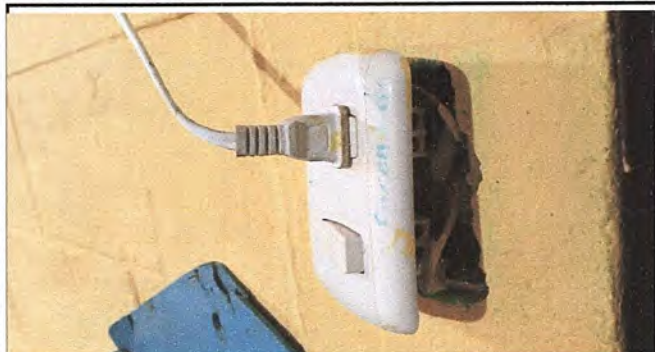
Foto 31. Módulo 6: Sustitución de interruptores combinados por interruptores simples

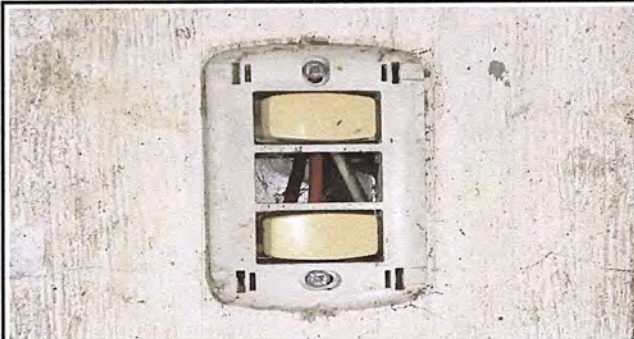
Foto 32. Módulo 6: Sustitución interruptores dobles

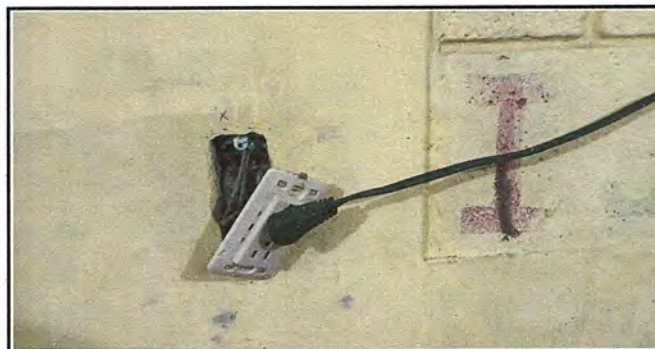
Foto 33. Módulo 6: Sustitución de tomacorrientes dobles.

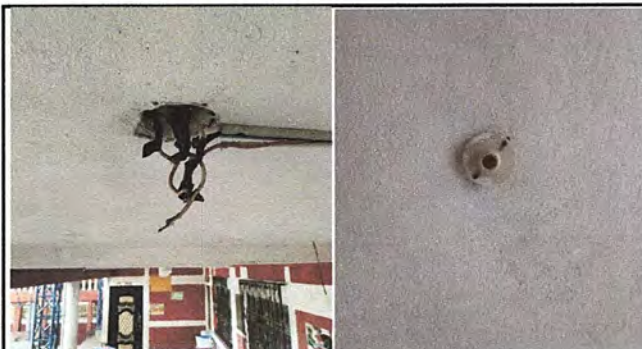
Foto 34. Módulo 6: sustitución de focos ahorradores.

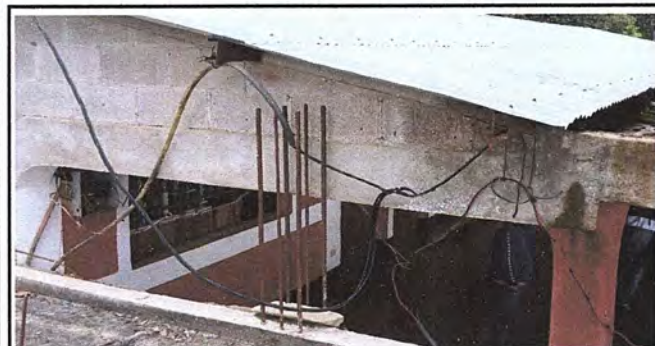
Foto 35. Módulo 6: reparación de cableado eléctrico

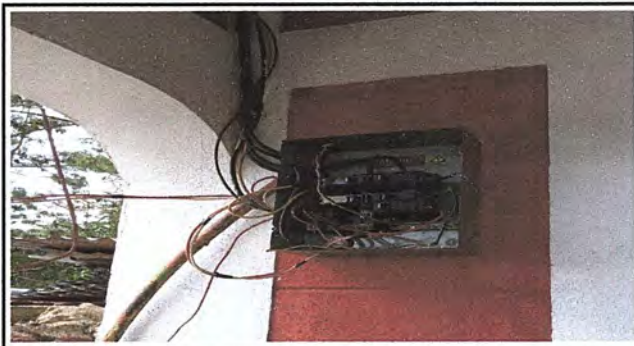
Foto 36. Módulo 6: Sustitución de tablero de flipones.

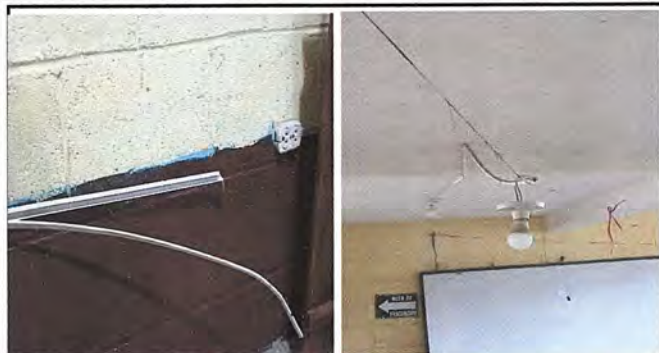
Foto 37. Módulo 6: Sustitución de ductos eléctricos.

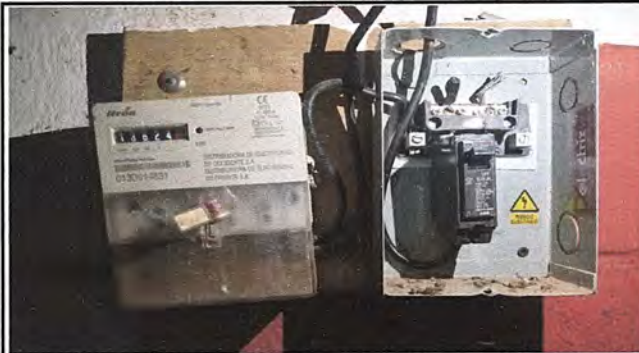
Foto 38. Módulo 6: Sustitución de caja de plifones por caja RH.

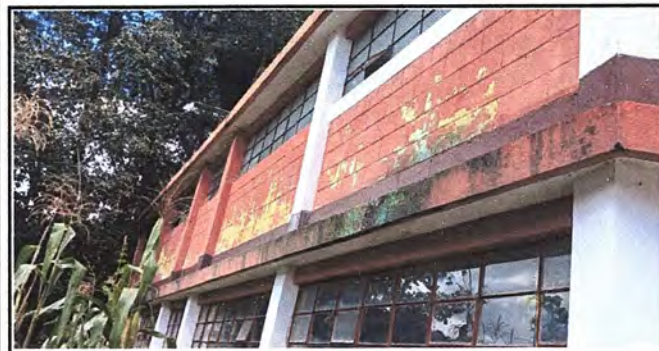
Foto 39: Pintura general:  
Pintura en muros exteriores e interiores.

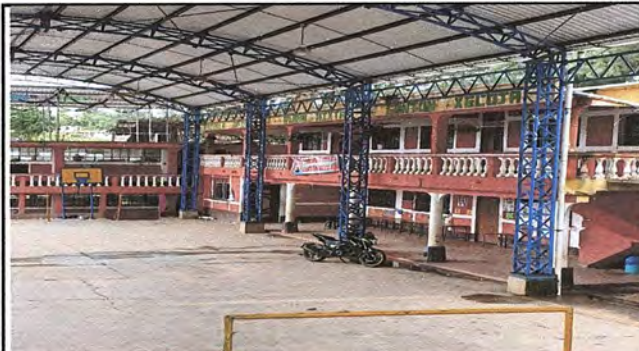
Foto 40. Pintura general.  
Pintura en muro exterior e interior

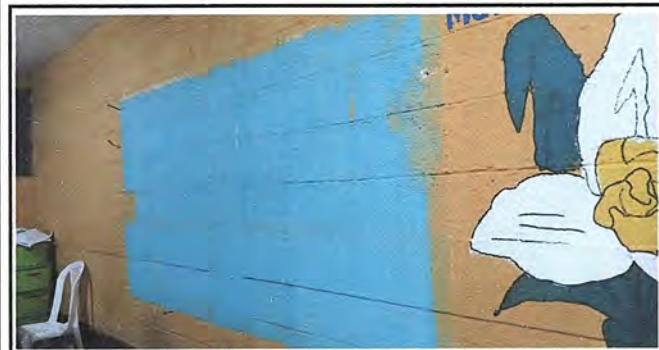
Foto 41. Pintura general.  
Pintura en muro exterior e interior

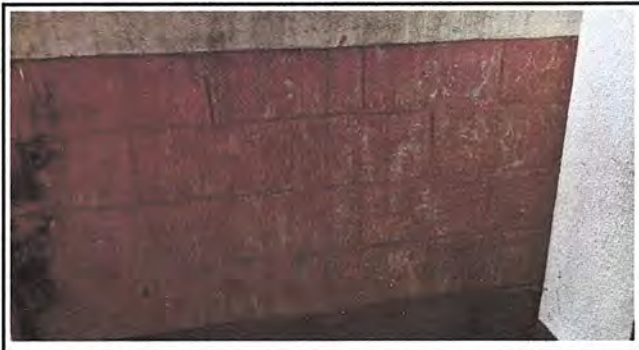
Foto 42. Pintura general.  
Pintura en muro exterior e interior
