SITUACIÓN DEFICIENCIAS DETERMINADAS      PREVIO ☒      DURANTE ☐      POSTERIOR ☐

| NOMBRE DEL ESTABLECIMIENTO: | COPB ANEXA A EORM | DIRECCIÓN DEL ESTABLECIMIENTO: | SECTOR I CANTÓN MACTZUL SEGUNDO |
| CÓDIGO DEL ESTABLECIMIENTO: | 14-06-0292-41 | FECHA: | 05 DE MARZO DE 2025 |

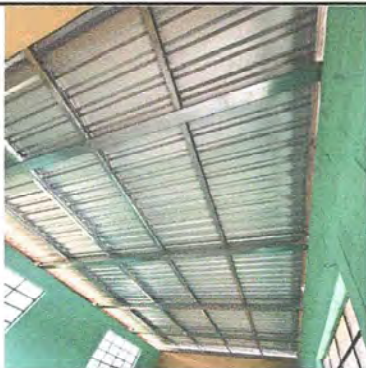
Foto1: Módulo 1: Suministro de: plafoneras, focos, cables, tomacorriente, apagadores

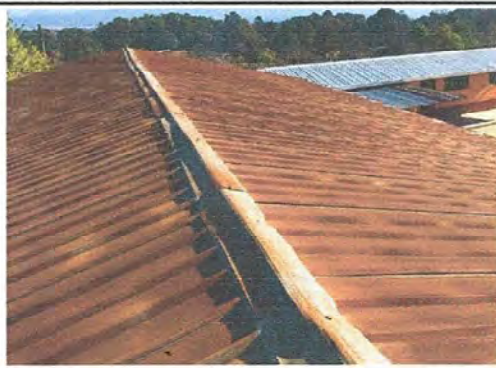
Foto 2: Modulo1: Sustitución de lámina, por lamina troquelada aluzinc calibre 28

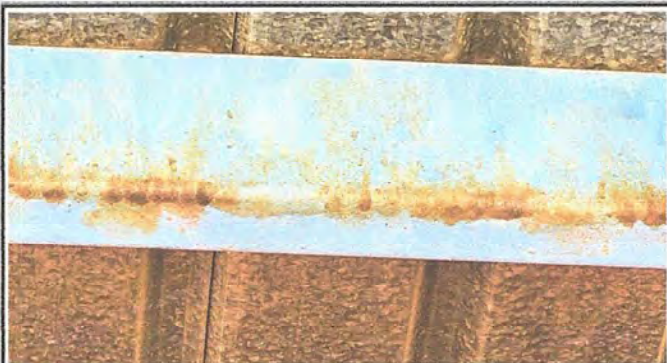
Foto 3: Modulo 2: Sustitución de estructura de soporte de metal, por metal

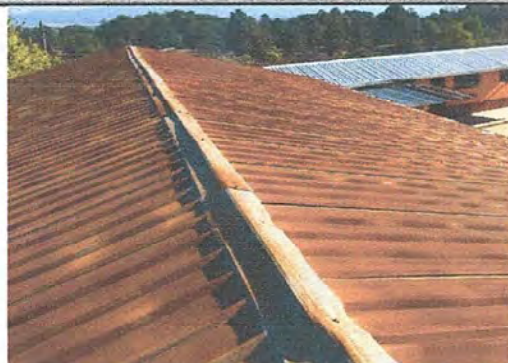
Foto 4: Módulo2: Sustitución de capote de lámina por lámina troquelada

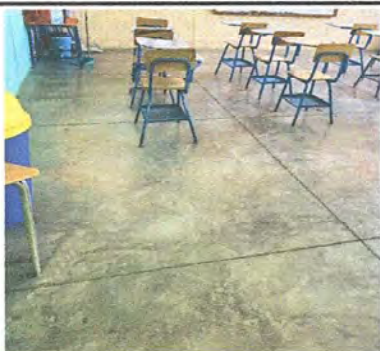
Foto 5: Módulo 2: Sustitución de piso de torta de concreto por piso cerámico
