REGISTRO FOTOGRÁFICO  
PROGRAMA DE MANTENIMIENTO DE EDIFICIOS ESCOLARES PÚBLICOS

PRA-FOR-123  
Versión 1

SITUACIÓN DEFICIENCIAS DETERMINADAS

| NOMBRE DEL ESTABLECIMIENTO: | ESCUELA OFICIAL RURAL MIXTA | DIRECCIÓN DEL ESTABLECIMIENTO: | CASERÍO PATZAM, ALDEA CHOCOJA |

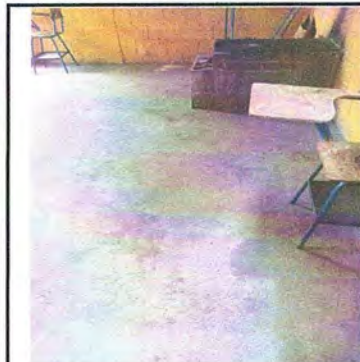
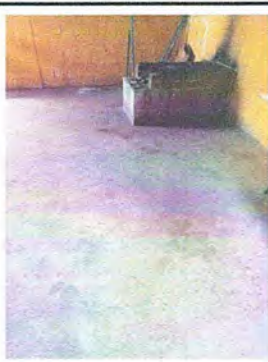
Foto 7: MODULO 2, Sustrución de piso de cemento por ceramico

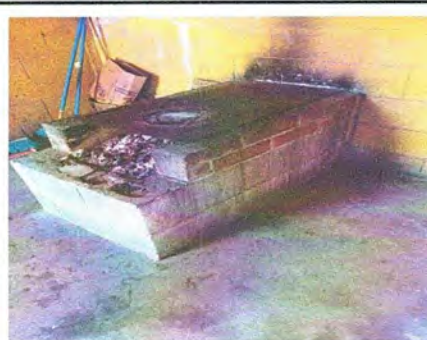
Foto 8: MODULO 2, Instalación de azulejo en estufa rural

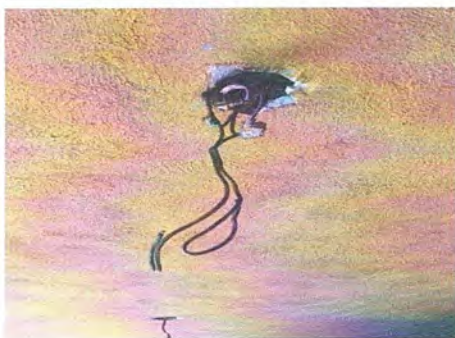
Foto 9: MODULO 2, Sustrución de plafoneras, Sustrución de tomacorrientes dobles, Sustrución interruptores simples, Sustrución de focos ahorradores, Sustrución de flípones, Reparación de cableado eléctrico

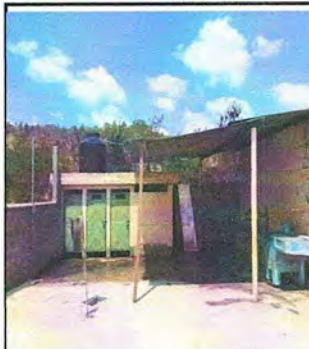
Foto 10: MODULO 3, Sustrución de lámina, por lámina troquelada aluzinc calibre 26, Sustrución de estructura de soporte de madera, por metal

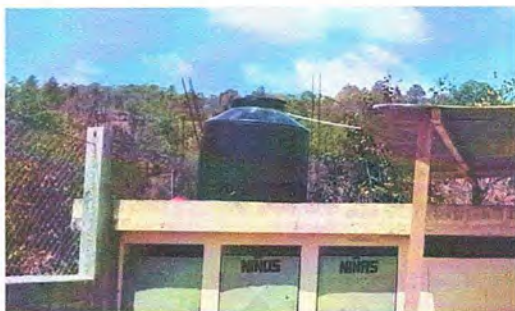
Foto 12: MODULO 3, Sustrución inodoro

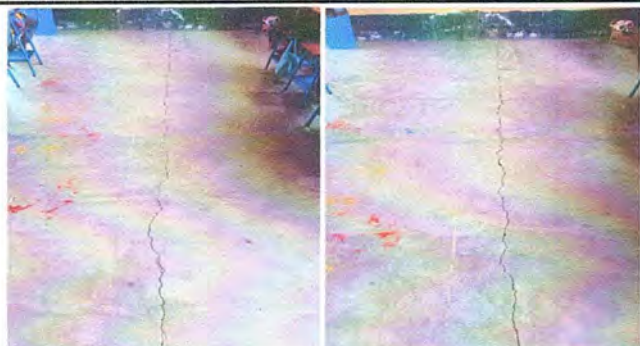
Foto 1: MODULO 1, Sustitución de piso de cemento por ceramico

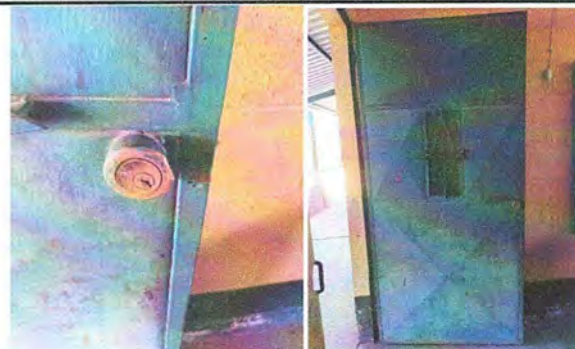
Foto 2: MODULO 1, Mantenimiento a estructura de puerta (lijado, cambio de tubo, cepillado, sujeciones, aplicación de pintura), Sustitución de chapa

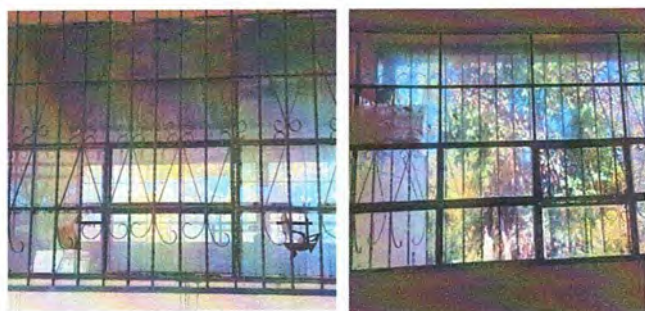
Foto 3: MODULO 1, Mantenimiento a estructura de metal de ventana, Mantenimiento a balcones de metal, Sustitución de vidrios

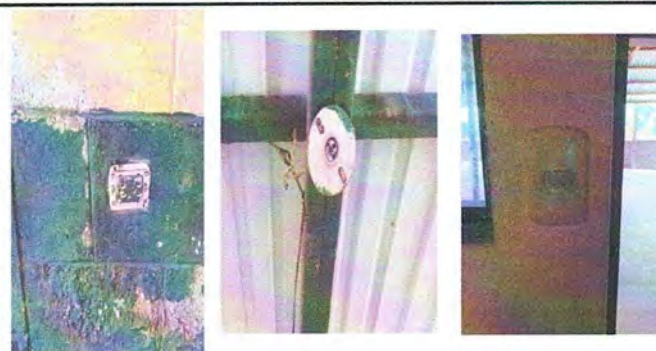
Foto 4: MODULO 1, Sustitución de plafoneras, Sustitución de tomacorrientes dobles, Sustitución interruptores simples, Sustitución interruptores dobles, Reparación de cableado electrico, Sustitución de ducto eléctrico + accesorios.

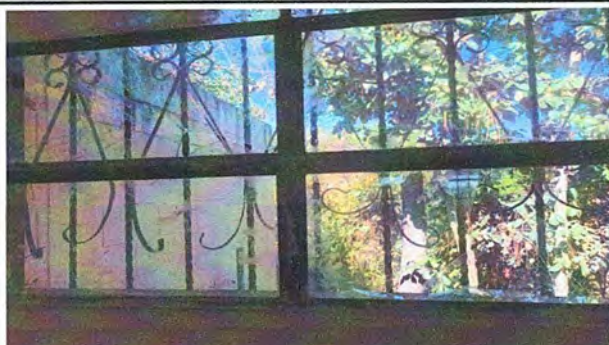
Foto 5: MODULO 2, Mantenimiento a estructura de metal de ventana, Mantenimiento a balcones de metal, Sustitución de vidrios

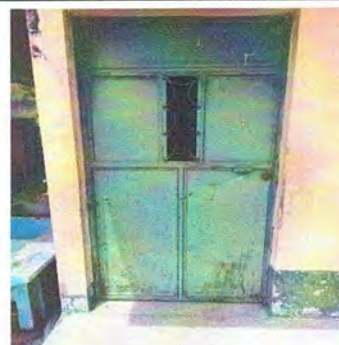
Foto 6: MODULO 2, Mantenimiento a estructura de puerta (lijado, cambio de tubo, cepillado, sujeciones, aplicación de pintura)

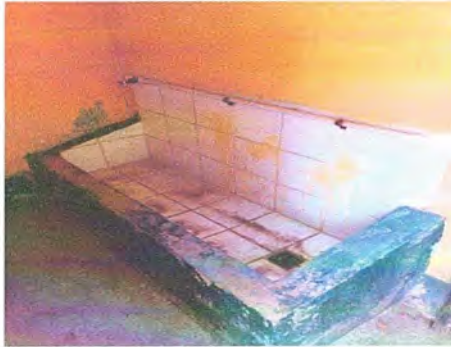
Foto 13: MODULO 3, Sustitución de mingitorio

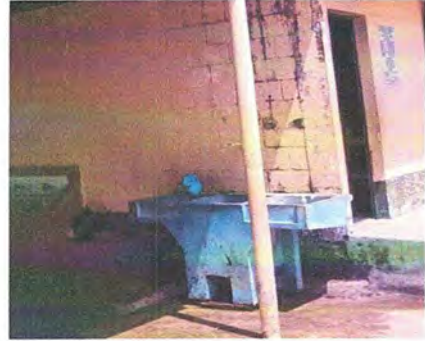
Foto 14: MODULO 3, Reparación de base de concreto de pila, Instalación de tubería PVC para aguas negras, Instalación de tubería PVC para aguas negras

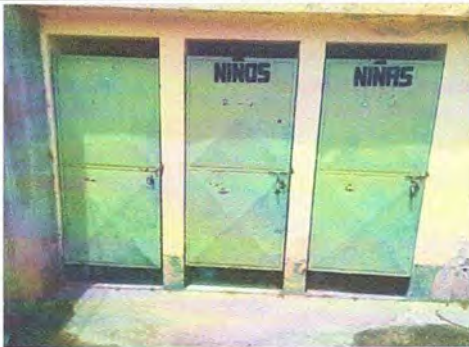
Foto 15: MODULO , Mantenimiento a estructura de puerta (lijado, cambio de tubo , cepillado, sujeciones, aplicación de pintura) a puertas servicios sanitarios

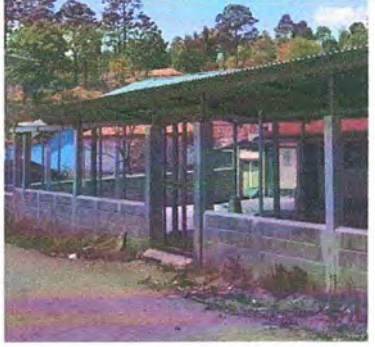
Foto 17: PINTURA GENERAL, Pintura en muros exteriores e interiores
