SITUACIÓN DEFICIENCIAS DETERMINADAS

| NOMBRE DEL ESTABLECIMIENTO: | ESCUELA OFICIAL RURAL MIXTA | DIRECCIÓN DEL ESTABLECIMIENTO: | ALDEA CHUSICÁ |
| CÓDIGO DEL ESTABLECIMIENTO: | 14-08-0315-43 | FECHA: | 3/03/2025 |

REGISTRO FOTOGRÁFICO  
PROGRAMA DE MANTENIMIENTO DE EDIFICIOS ESCOLARES PÚBLICOS

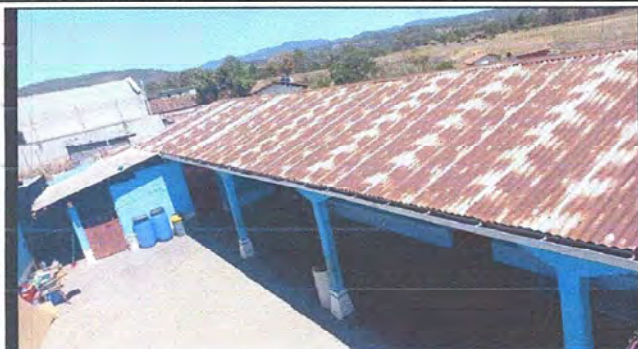
FOTO 1. MODULO 1: SUSTITUCION DE LAMINA, POR LAMINA TROQUELADA ALUZINC CALIBRE 26

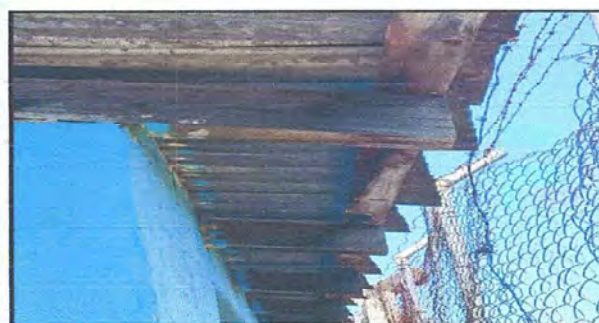
FOTO 2. MODULO 1 SUSTITUCION DE ESTRUCTURA DE SOPORTE DE MADERA POR METAL.

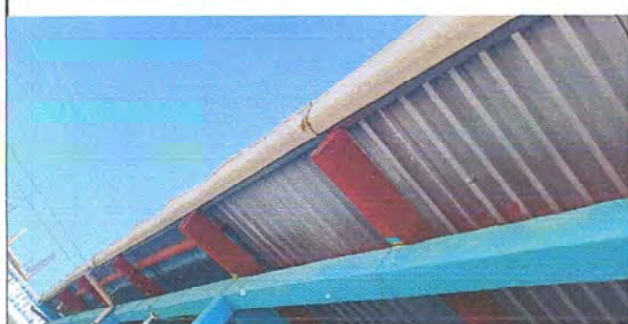
FOTO 3 MODULO 1. SUSTITUCION DE CANAL PVC

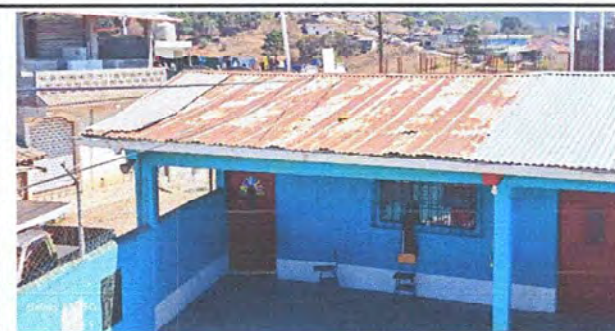
FOTO 4. MODULO II: SUSTITUCION DE LAMINA, POR LAMINA TROQUELADA ALUZINC CALIBRE 26

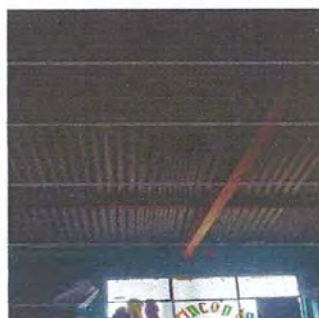
FOTO 5. MODULO II: SUSTITUCION DE ESTRUCTURA PORTANTE DE MADERA POR METAL

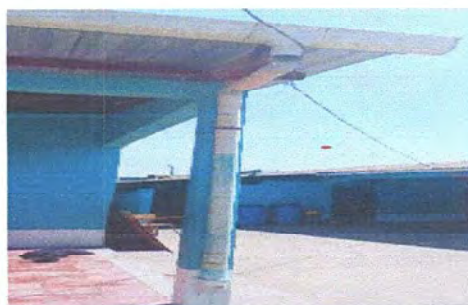
FOTO6. MODULO II: SUSTITUCION DE CANAL PVC

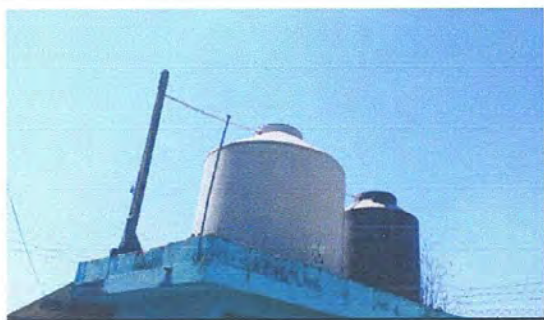
FOTO 7. MODULO 3: SUSTITUCION DE DEPOSITO DE AGUA 1700 LTS

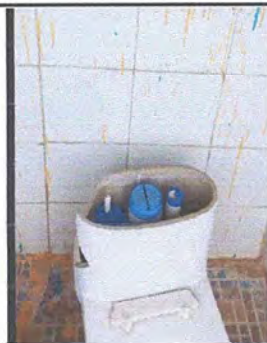
FOTO 9 MODULO 4. SUSTITUCION DE ACCESORIOS INODORO (CONTRA LLAVE, TUBO DE ABASTO Y TANQUE).

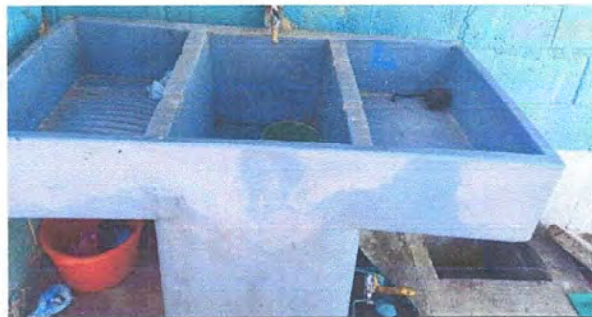
FOTO 10. MODULO 5: SUSTITUCION DE PILA DE CEMENTO DE DOS LAVADEROS.

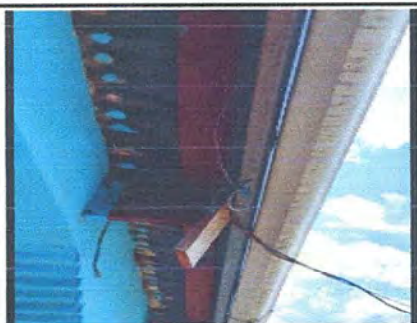
FOTO 11. MODULO 6 REPARACION DE CABLEADO ELECTRICO

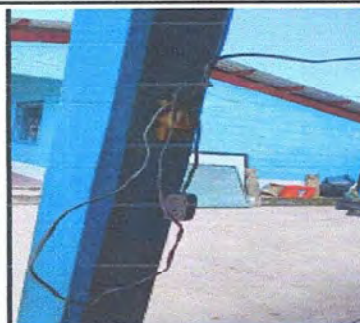
FOTO 12. MODULO 6: INSTALACION DE ACOMETIDA ELECTRICA
