REGISTRO FOTOGRÁFICO  
PROGRAMA DE MANTENIMIENTO DE EDIFICIOS ESCOLARES PÚBLICOS

SITUACIÓN DEFICIENCIAS DETERMINADAS PREVIO ☒ DURANTE ☐ POSTERIOR ☐

| NOMBRE DEL ESTABLECIMIENTO: | Escuela Oficial Rural Mixta Caserio Chatián | DIRECCIÓN DEL ESTABLECIMIENTO: | Caserio Chatian, Aldea Canamixtoj |
| CÓDIGO DEL ESTABLECIMIENTO: | 14-08-0319-43 | FECHA: | 04/03/2025 |

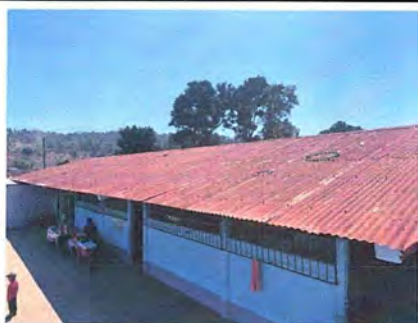
Foto 1: MODULO 1 - SUSTITUCION DE LAMINA POR LAMINA TROQUELADA

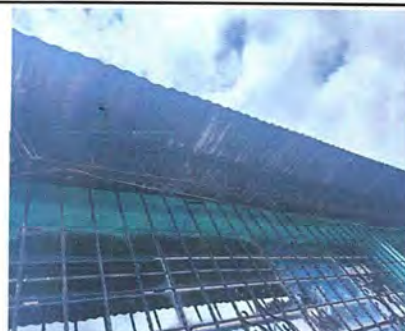
Foto 2: MODULO 1 - SOPORTE DE ESTRUCTURA METAL

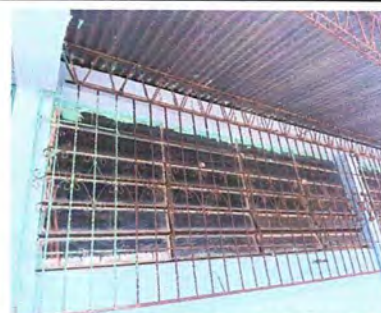
Foto 6: MODULO 1 - MANTENIMIENTO A BALCONES DE METAL

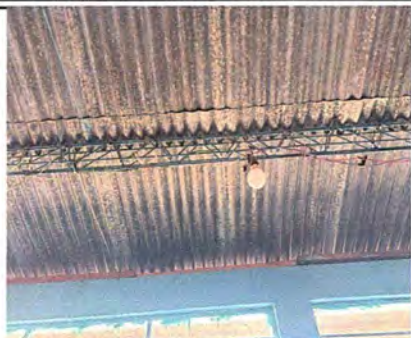
Foto 7: MODULO 1 - SUSTITUCION DE LAMPARAS LED

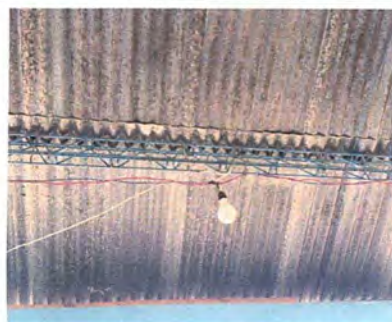
Foto 8: MODULO 1 - INSTALACION DE UNIDADES DE LUZ

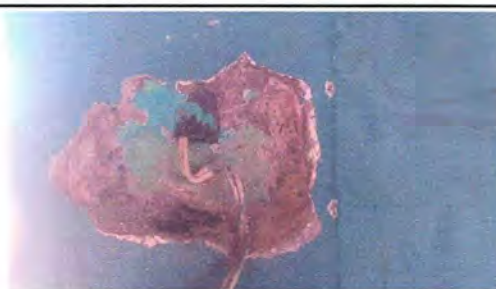
Foto 10: MODULO 1- SUSTITUCION DE TOMACORRIENTES

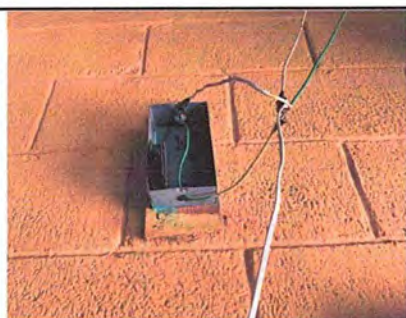
Foto 11: MODULO 1 - SUSTITUCION DE FLIPONES Y TABLERO

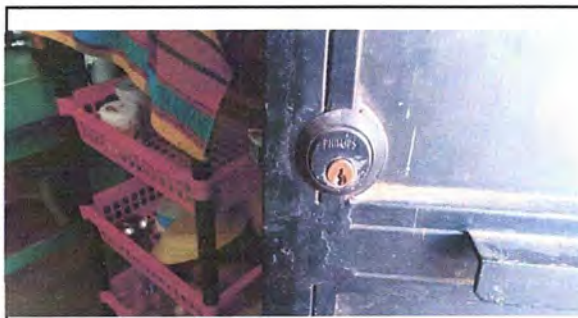
Foto 12: MODULO 2 - SUSTITUCION DE CHAPA

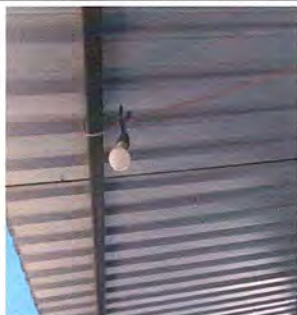
Foto 15: MODULO 2 - SUSTITUCION DE LAMPAS LED

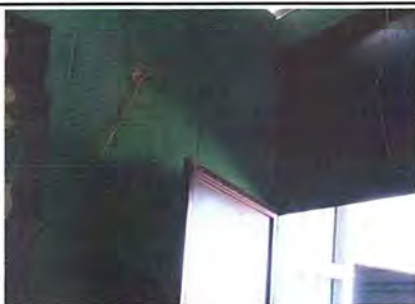
Foto 17: MODULO 2 - REPARACION DE CABLEADO ELECTRICO

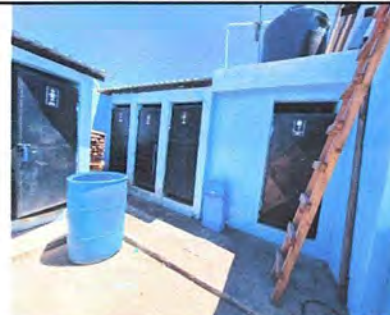
Foto 18: MODULO 3 - MANTENIMIENTO A ESTRUCTURA DE PUERTAS

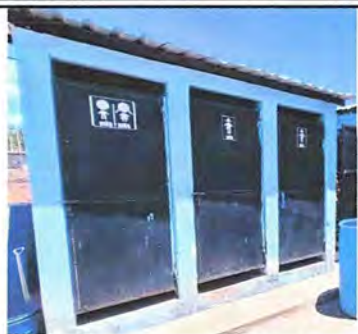
Foto 19: MODULO 4 MANTENIMIENTO A ESTRUCTURA DE PUERTAS

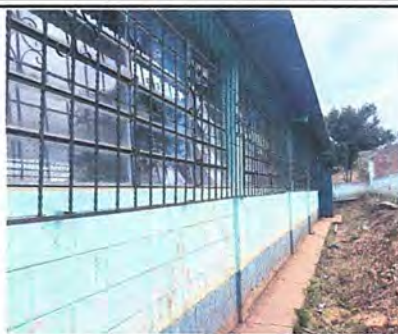
Foto 20: PINTURA EN MUROS EXTERIORES E INTERIORES
