# REGISTRO FOTOGRÁFICO PROGRAMA DE MANTENIMIENTO DE EDIFICIOS ESCOLARES PÚBLICOS

SITUACIÓN DEFICIENCIAS DETERMINADAS

| NOMBRE DEL ESTABLECIMIENTO: | ESCUELA OFICIAL RURAL MIXTA ALDEA CHICHÓ | DIRECCIÓN DEL ESTABLECIMIENTO: | ALDEA CHICHÓ |
| CÓDIGO DEL ESTABLECIMIENTO: | 14-08-3866-43 | FECHA: | 3/03/2025 |

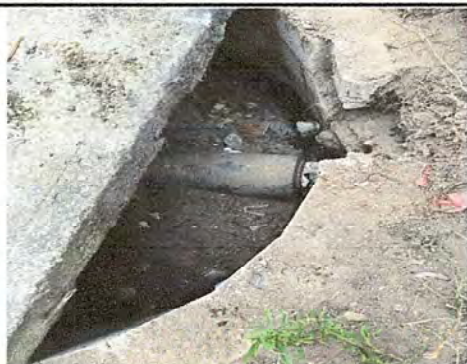
Foto 1: MÓDULO 1 SUSTITUCIÓN DE BIODIGESTOR

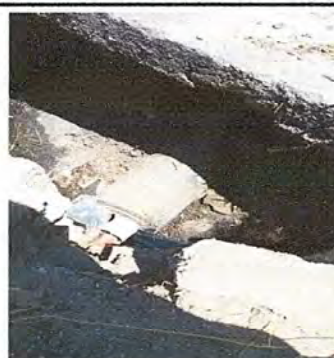
Foto 2: MÓDULO 1 SUSTITUCIÓN E INSTALACIÓN DE TUBERÍA PVC LINEA PRINCIPAL AGUAS NEGRAS

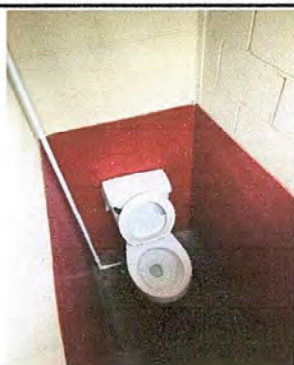
Foto 3: MÓDULO 1 SUSTITUCIÓN DE INODORO

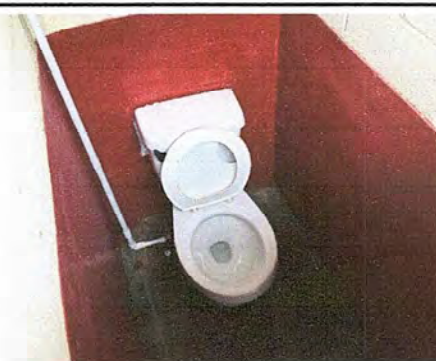
Foto 4: MÓDULO 1 SUSTITUCIÓN DE INODORO

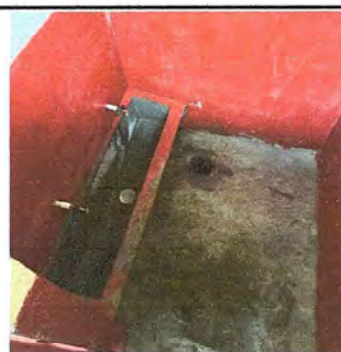
Foto 6: MÓDULO 1 SUSTITUCIÓN DE MINGITORIOS

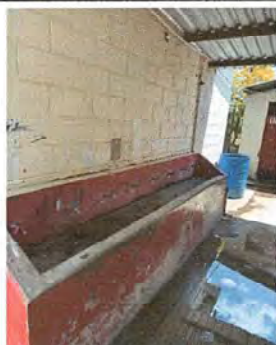
Foto 7: MÓDULO 1 SUSTITUCIÓN E INSTALACIÓN DE CHORROS

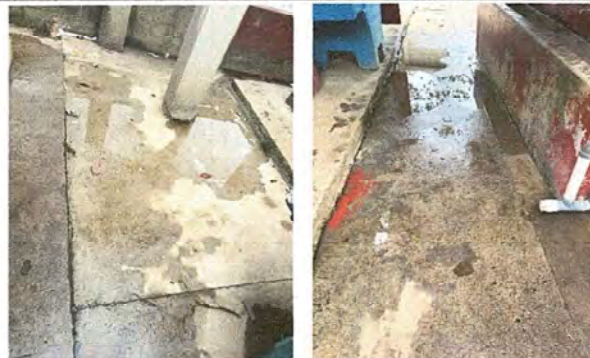
Foto 8: MÓDULO 1 REPARACIÓN DE PLANCHAS DE CONCRETO

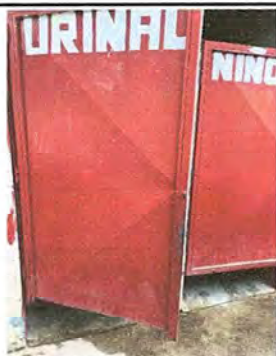
Foto 9: MÓDULO 1 MANTENIMIENTO A ESTRUCTURA DE PUERTAS

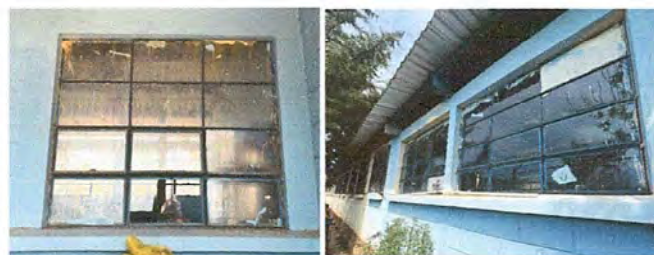
Foto 10: MÓDULO 2 SUMINISTRO E INSTALACION DE BALCONES DE HIERRO EN VENTANAS

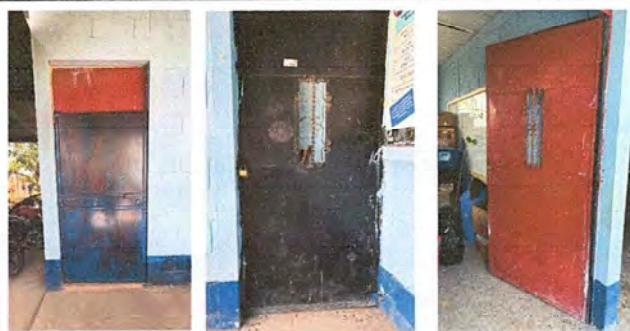
Foto 11: MÓDULO 2 SUSTITUCIÓN DE CHAPAS DE PUERTAS Y MANTENIMIENTO A ESTRUCTURA DE PUERTAS

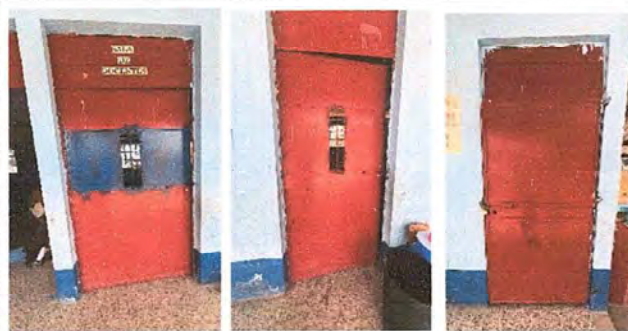
Foto 12: MÓDULO 2 SUSTITUCIÓN DE CHAPAS DE PUERTAS Y MANTENIMIENTO A ESTRUCTURA DE PUERTAS

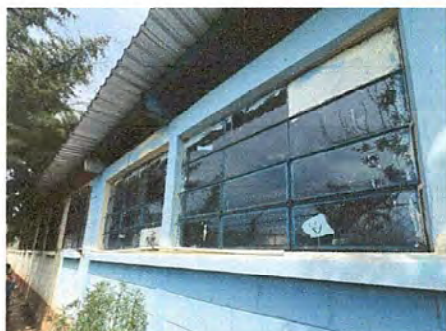
Foto 13: MÓDULO 2 SUSTITUCION DE VIDRIOS

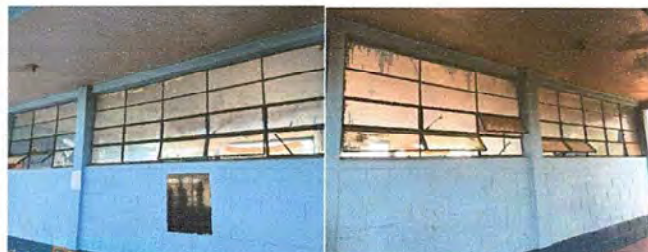
Foto 14: MÓDULO 3 SUMINISTRO E INSTALACIÓN DE BALCONES DE HIERRO EN VENTANAS

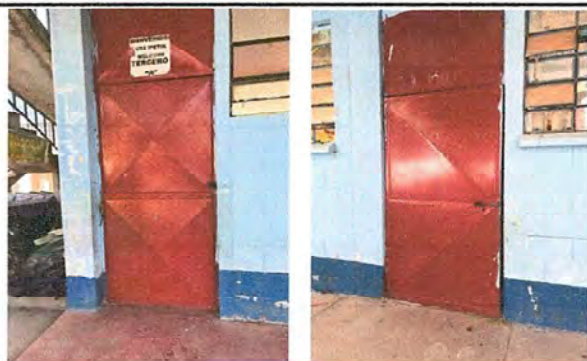
Foto 15: MÓDULO 3 MANTENIMIENTO A ESTRUCTURA DE PUERTAS Y SUSTITUCION DE CHAPAS

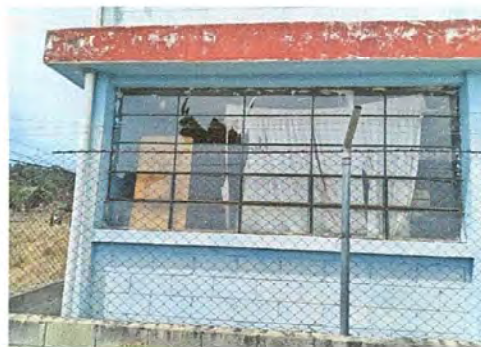
Foto 16: MÓDULO 3 SUSTITUCION DE VIDRIOS

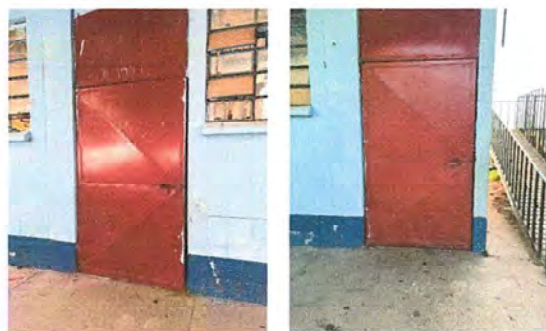
Foto 17: MÓDULO 4 SUSTITUCION DE CHAPAS Y MANTENIMIENTO A ESTRUCTURA DE PUERTAS

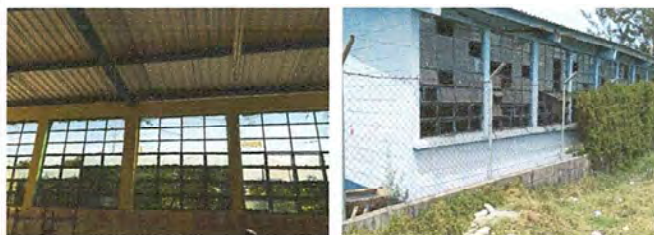
Foto 18: MÓDULO 4 SUSTITUCION DE VIDRIOS

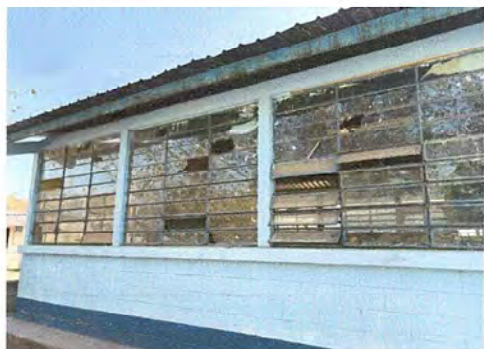
Foto 19: MÓDULO 5 SUMINISTRO E INSTALACION DE BALCONES DE HIERRO EN VENTANAS

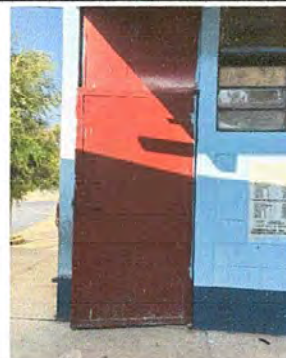
Foto 20: MÓDULO 5 SUSTITUCION DE CHAPAS Y MANTENIMIENTO A ESTRUCTURA DE PUERTAS

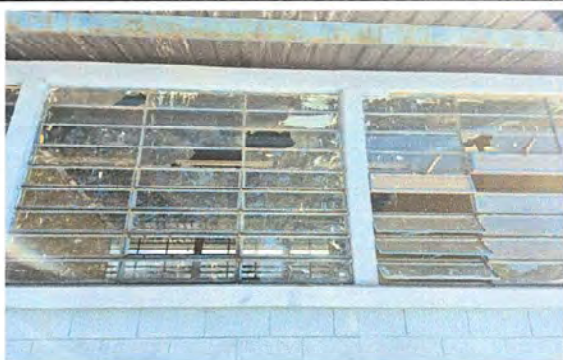
Foto 23: MÓDULO 5 SUSTITUCIÓN DE VIDRIOS

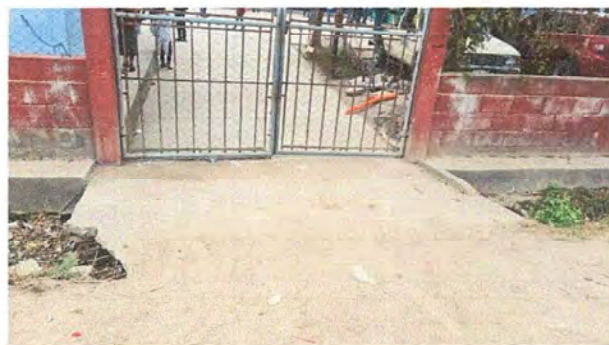
Foto 24: MÓDULO 24 REPARACION DE PLANCHAS DE CONCRETO ENTRADA PRINCIPAL
