**REGISTRO FOTOGRÁFICO**  
**PROGRAMA DE MANTENIMIENTO DE EDIFICIOS ESCOLARES PÚBLICOS**

SITUACIÓN DEFICIENCIAS DETERMINADAS

| NOMBRE DEL ESTABLECIMIENTO: | Escuela Oficial Rural Mixta | DIRECCIÓN DEL ESTABLECIMIENTO: | Aldea Sac Xac, Caserio Chuacruz |
| CÓDIGO DEL ESTABLECIMIENTO: | 14-08-6114-43 | FECHA: | 30/04/2025 |

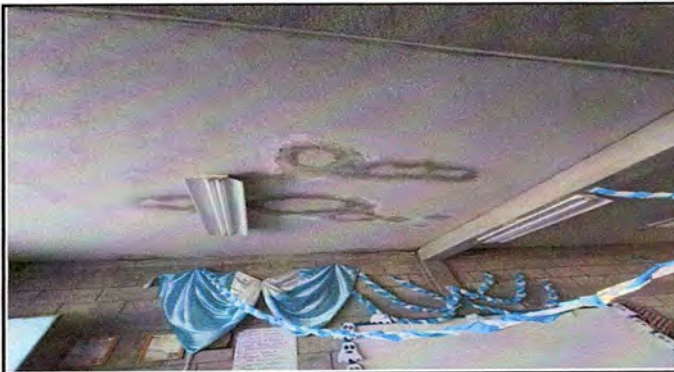
Foto 1: Módulo 1 Impermeabilización de loza

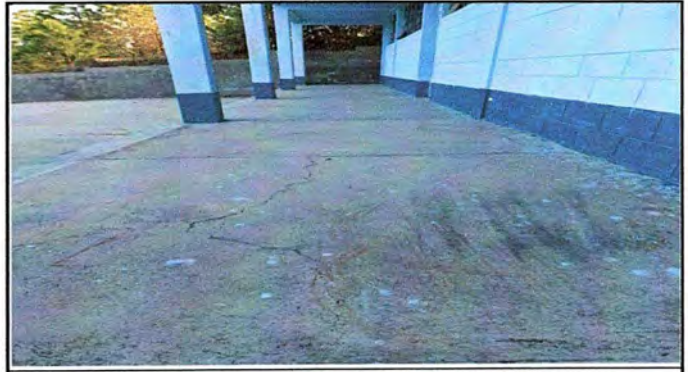
Foto 2: Módulo 1 Sustitución de piso de torta de concreto por piso cerámico.

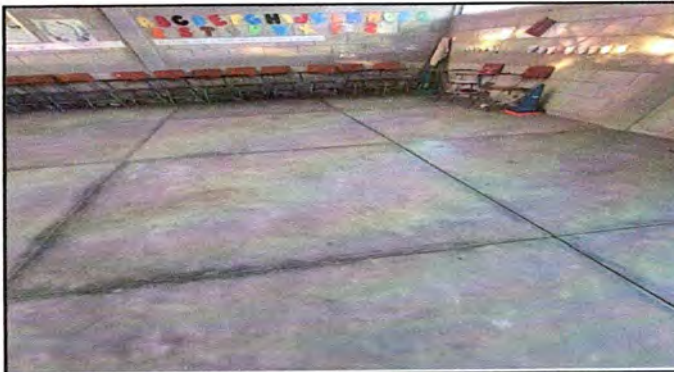
Foto 3: Módulo 1 Sustitución de piso de torta de concreto por piso cerámico.

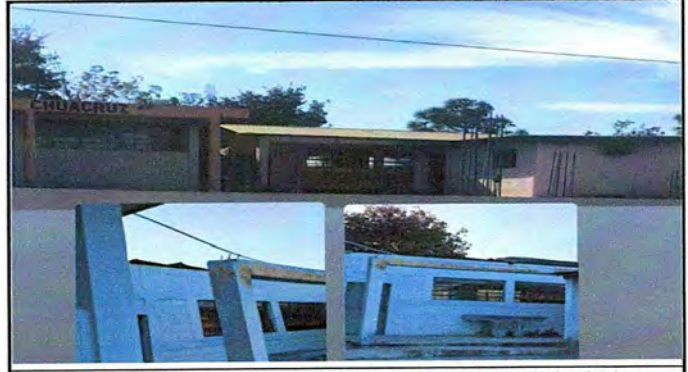
Foto 4: Módulo 2 Sustitución de lámina por lámina troquelada alucinc calibre 26.

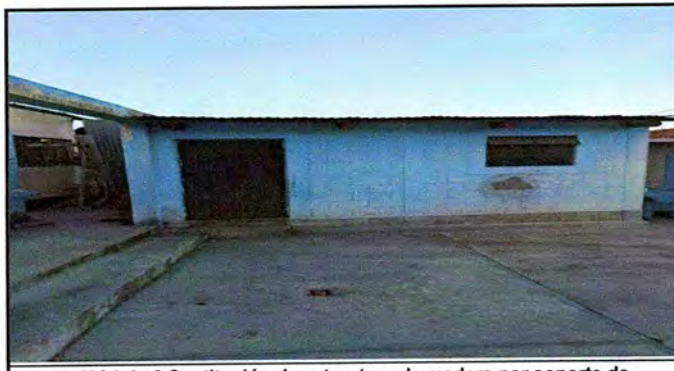
Foto 5: Módulo 3 Sustitución de estructura de madera por soporte de metal, instalación de lámina troquelada.

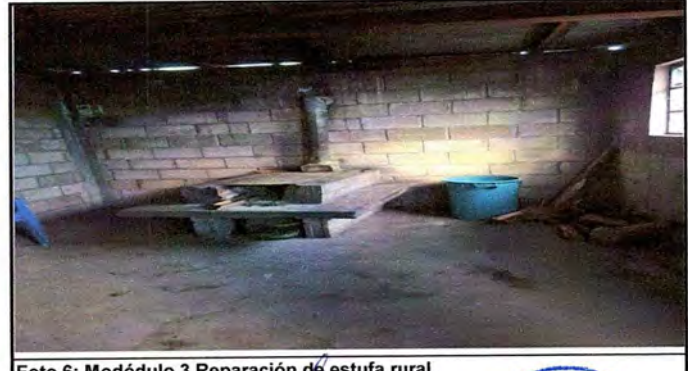
Foto 6: Modódulo 3 Reparación de estufa rural.

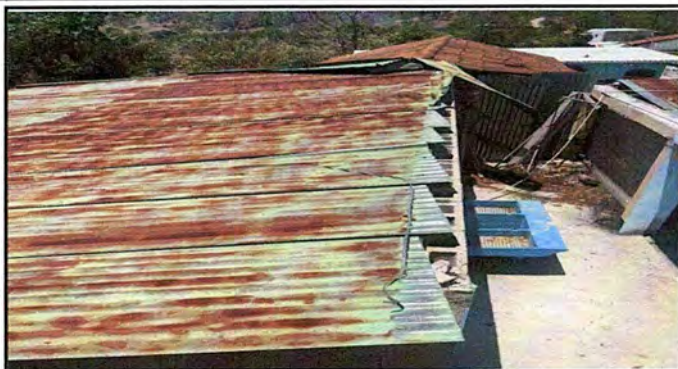
Foto 7: Módulo 2 Cambio de techo completo.

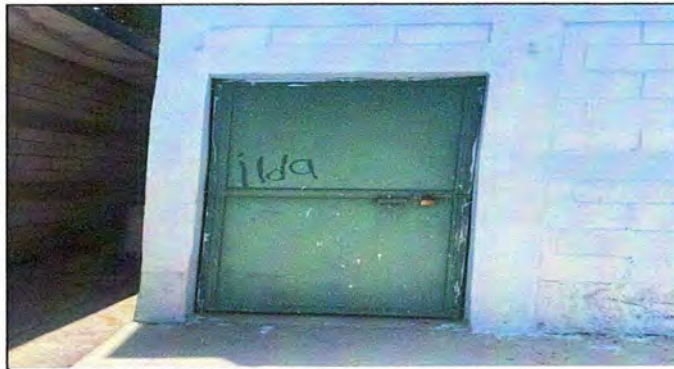
Foto 8: Módulo 2 Mantenimiento de puerta de metal.

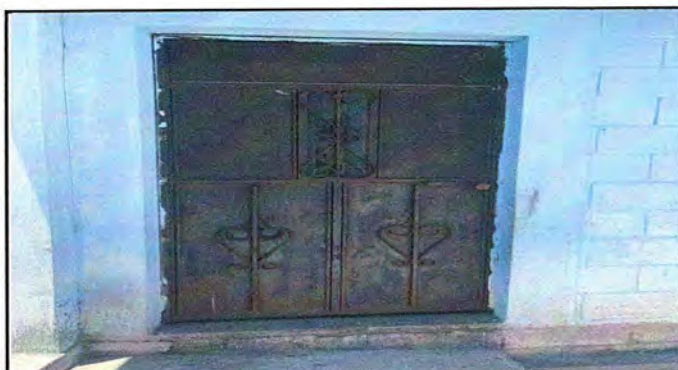
Foto 9: Módulo 3 Mantenimiento de puerta de metal

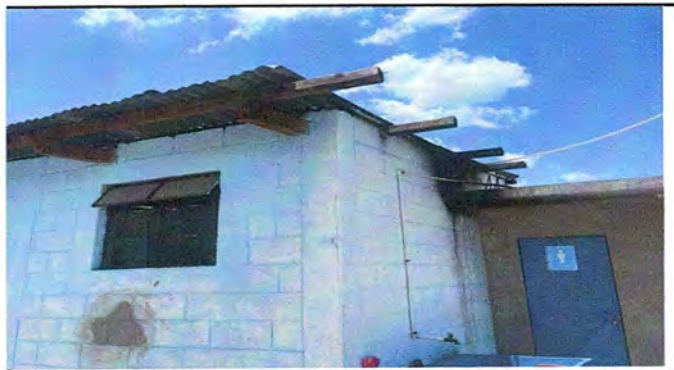
Foto 10: Módulo 3 Cambio de techo completo.

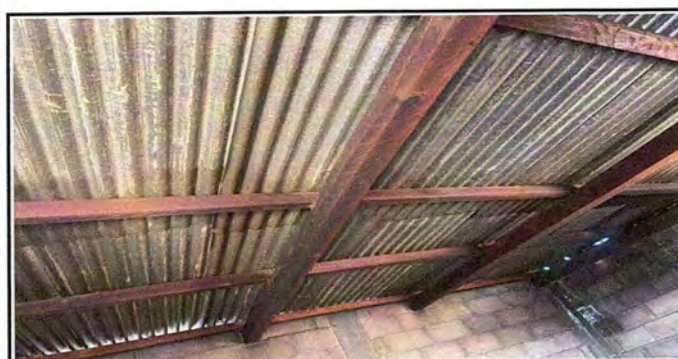
Foto 11: Módulo 3 Cambio de techo de madera por costaneras y cambio de laminas onduladas por lamina troquelada aluzinc calibre 26.

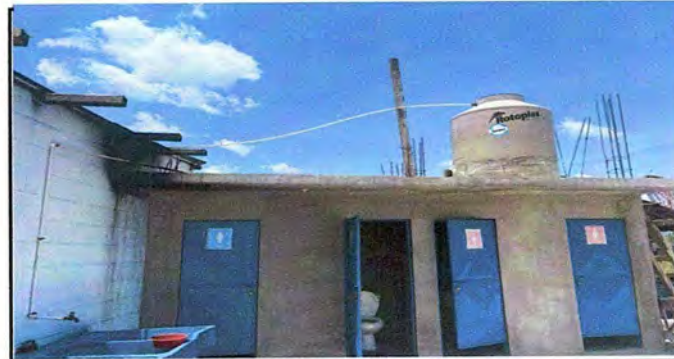
Foto 12: Instalacion de tinaco.

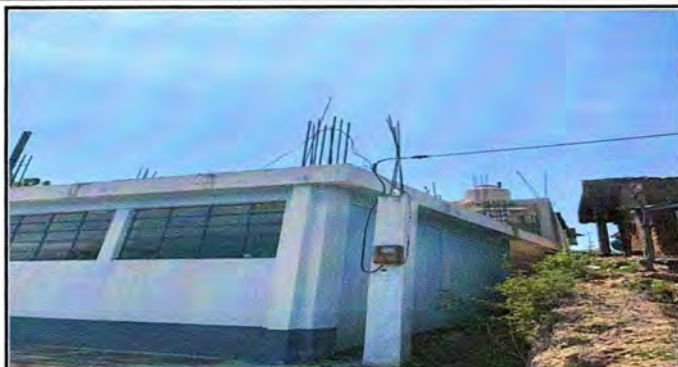
Foto 13: Instalacion de acometida electrica

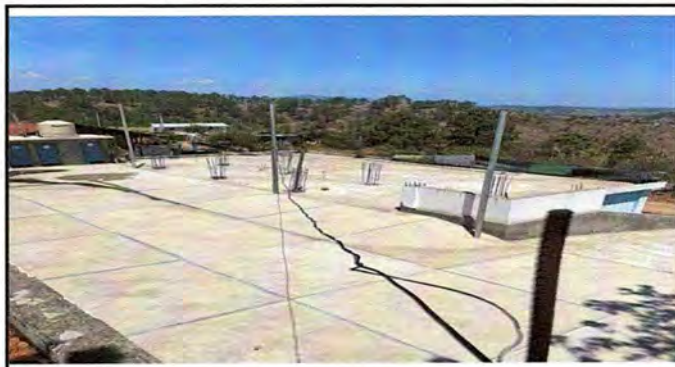
Foto 14: Instalacion de acometida electrica

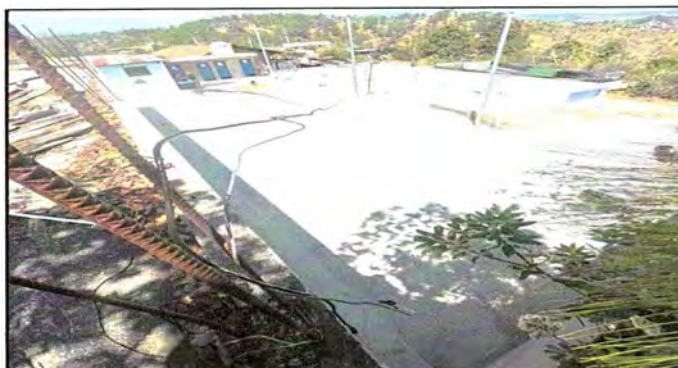
Foto 15: Instalacion de acometida electrica
