SITUACIÓN DEFICIENCIAS DETERMINADAS

| NOMBRE DEL ESTABLECIMIENTO: | COPB Anexo a Escuel Oficial Rural Mixta | DIRECCIÓN DEL ESTABLECIMIENTO: | Aldea Llano Grande |
| CÓDIGO DEL ESTABLECIMIENTO: | 14-10-0366-41 | FECHA: | 10 de marzo de 2025 |

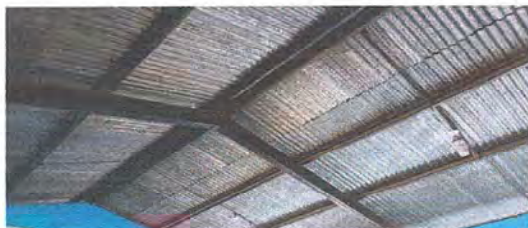
Foto 1: MODULO 1 Mantenimiento de estructuras metalica, lijado, cepillado y aplicación de pintura.

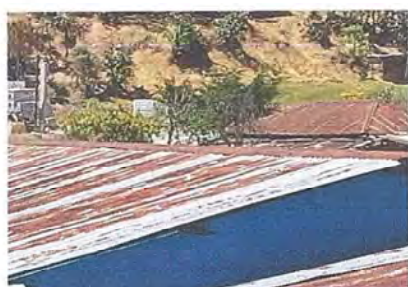
Foto 3: MODULO 1 Desinstalación de láminas existente.

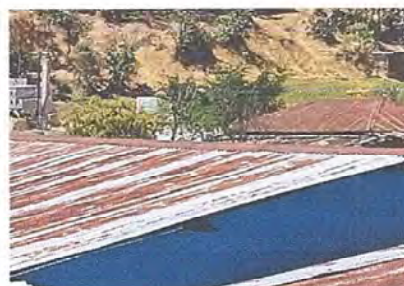
Foto 4 MODULO 1 Instalación de lámina troquelada aluzunc

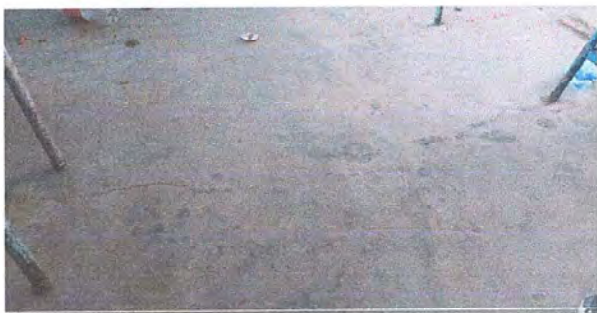
Foto 5: MODULO 1 Susutitución de piso de torta de concreto por piso cerramico.

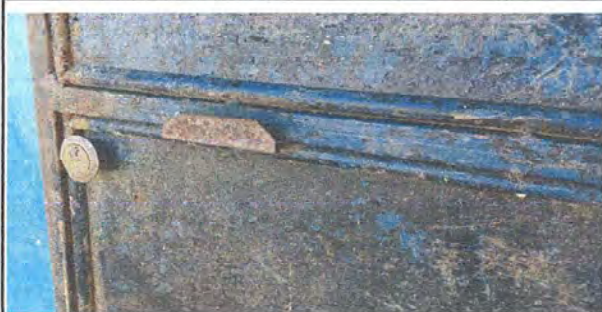
Foto 7: Modelo 1 Sustitución de chapas.

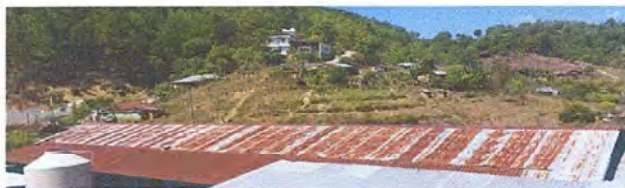
Foto 9: Modelo 1 Sustitución de lámina, por lamina troquelada aluzunc calibre 26
